改善箇所説明図

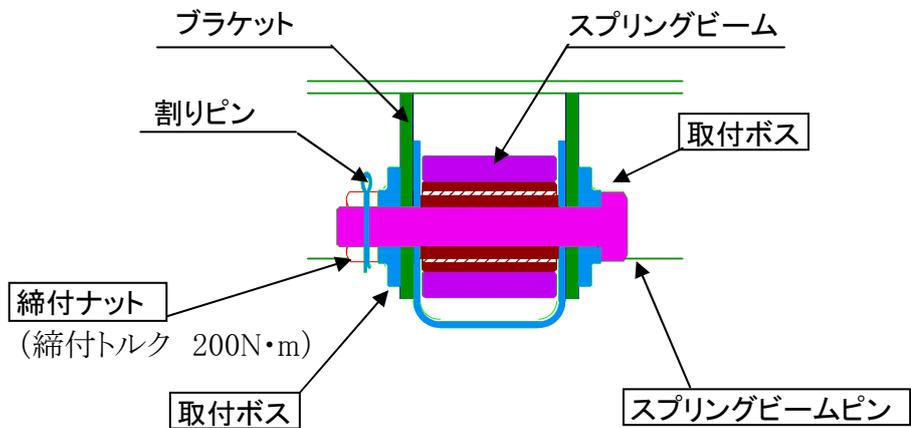
対策前

トレーラの緩衝装置において、スプリングビームピン締付ナットの締付トルクが不足しているため、そのまま使用を続けると、走行時の振動等により取付ボス及び当該ピンが磨耗し、最悪の場合、当該ピンが折損してタイヤと車枠が接触し、走行不能になるおそれがある。
