改善箇所説明図

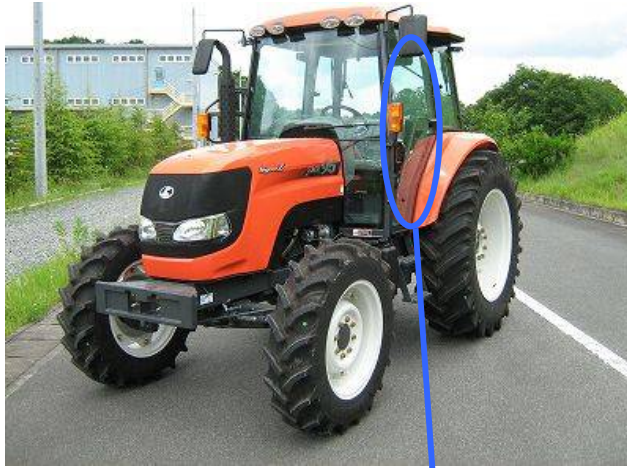
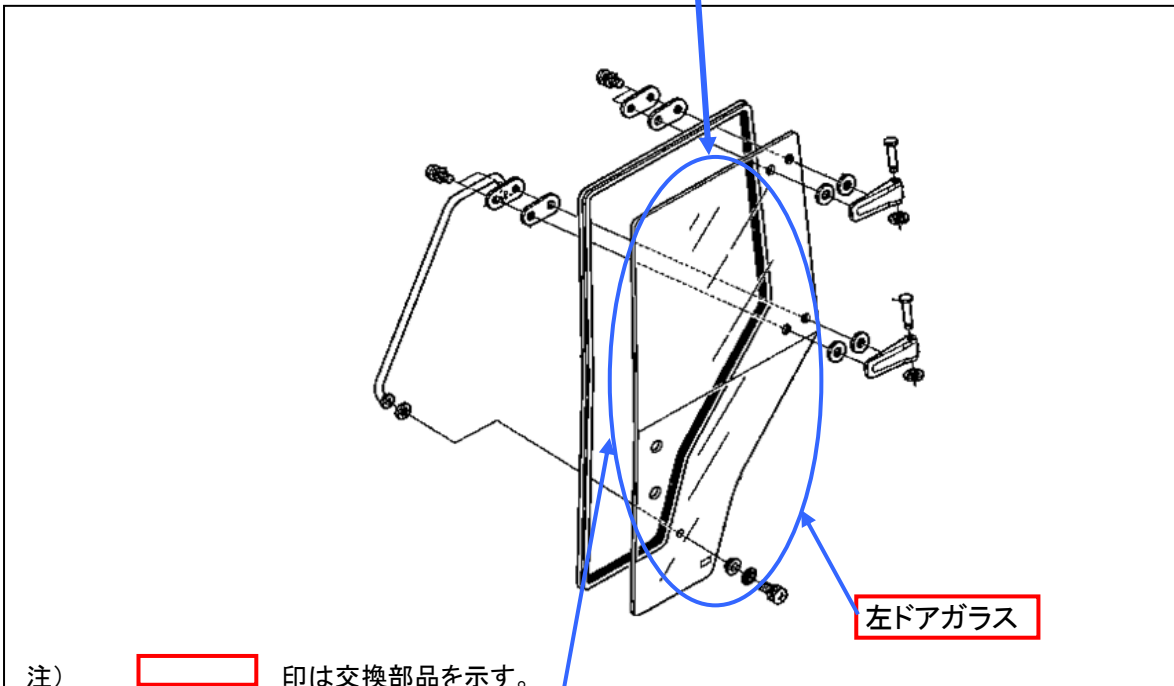
基準不適合発生箇所

農耕用トラクタのキャビンの左ドアガラスにおいて、ガラス成型時の温度管理が不適切なため、ガラスにひずみが発生しているものやガラスの吊り跡が深いものがある。そのため、衝撃や温度変化等により、当該ガラスが破損するおそれがある。

全車両、左ドアガラスの生産ロットを確認し、対象となるものは当該ガラスを良品と交換する。

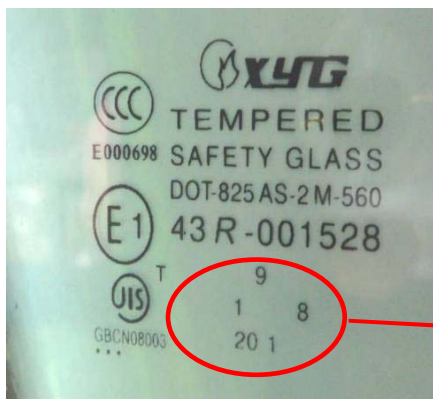
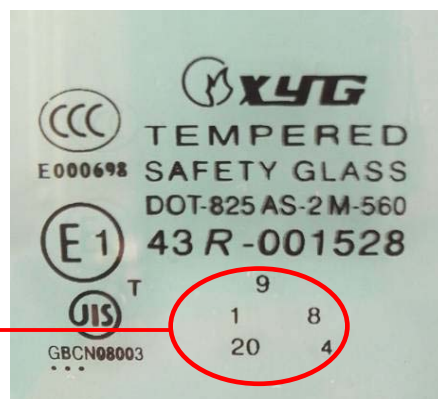
生産ロット

ドアガラスの生産ロット番号で識別できるため、特別な識別表示は行わない。
