(3) 現地調査結果（発生源調査）

表 2.3-22 現地調査（発生源調査）の調査地点

図 2.3-39 現地調査（発生源調査）の調査地点と地域ごとの区分

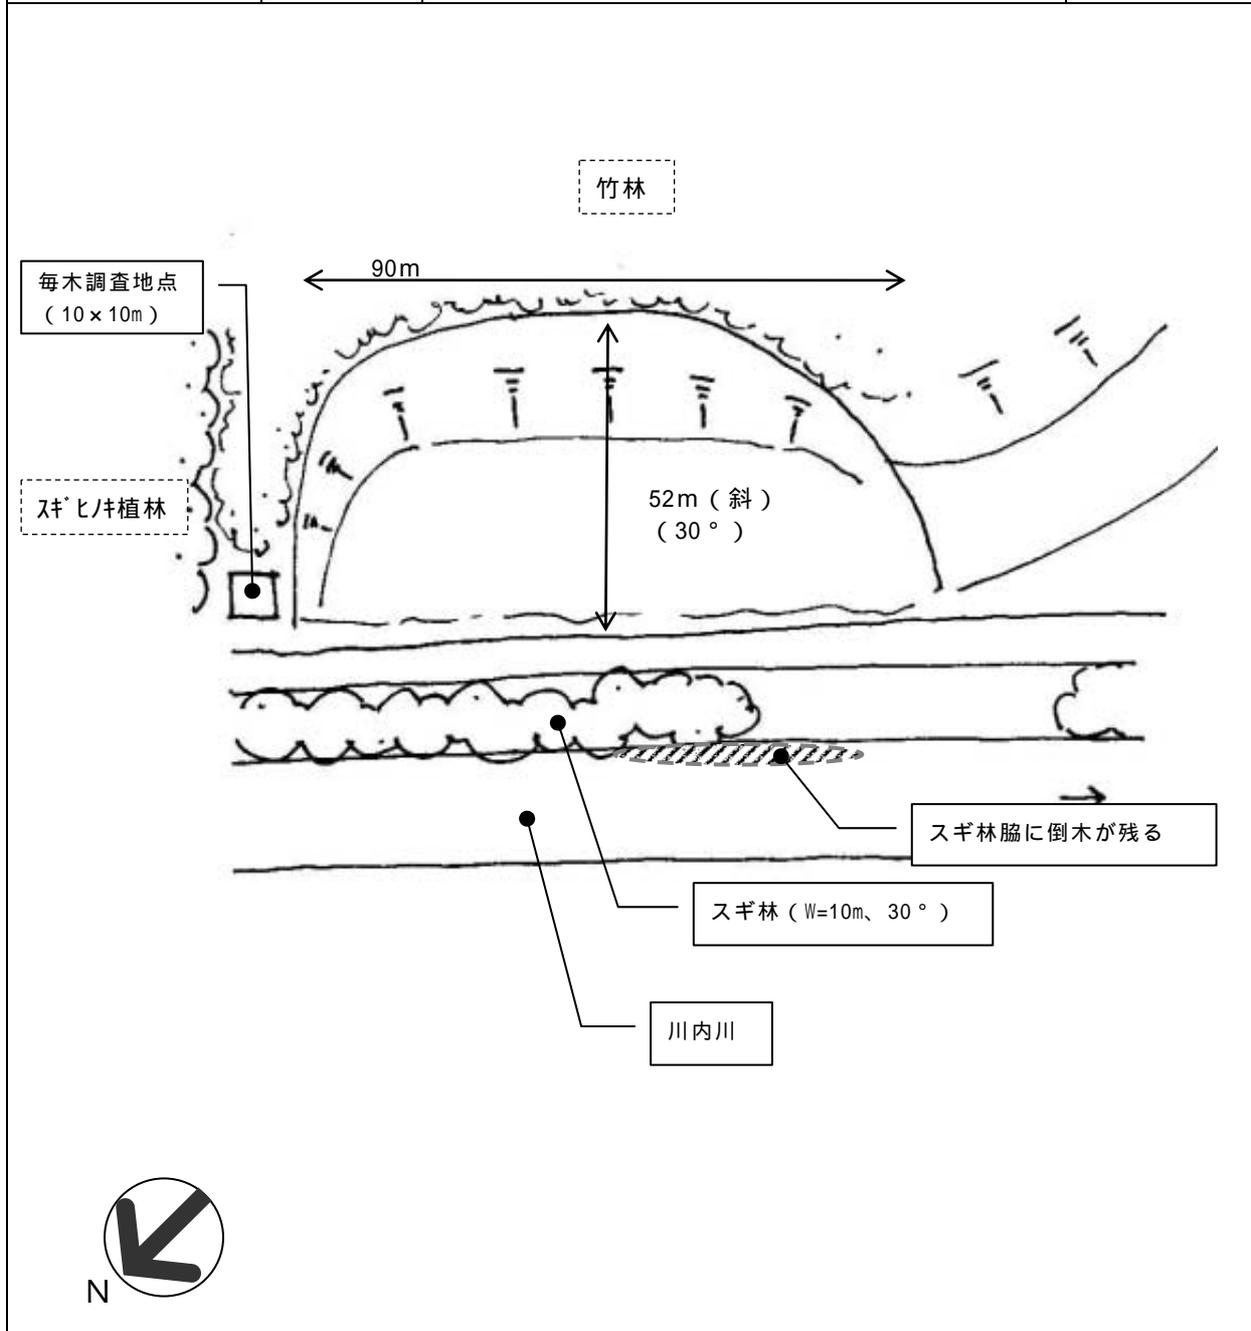
写真 J-B

崩壊形態	主な林相	標高 (m)	流出先	方位 (法線)	傾斜 (°)	崩壊面積 (m ²)	材積 (m ³)
山腹崩壊	竹林 落葉常緑広葉樹林	300	川内川	SE	35	52 × 90m (4680m ²)	17.3
流出状況	毎木調査構成樹種	毎木調査状況					毎木調査立木量 (m ³ /m ²)
・林道沿い斜面が崩壊。林道、スギ林 (W=10m) を通り河川に流入(道路の土砂は撤去済み・一部スギ林及び河川敷に流木が残る)	ホハ ^ク 、アカメ ^ガ シ ^ワ 、カラスザンショウ、ムクキ	竹林が崩壊したようにみられる。調査地は旧竹林とスギ・ヒノキ植林地との境界部に位置しており、比較的明るいためアカメガシワ、カラスザンショウなどの先駆性樹種が生育し、山地の谷沿いにみられるアワブキなどが混生している。 林床には、イズセンリョウ、ヤブツバキ、ヒサカキ、チャノキ、アオキ、ヤブニッケイなどが生育する。					0.003696

<p>崩壊地全景</p>	<p>崩壊地正面</p>
<p>林道及び林道脇スギ林を越えて、一部河川に立木が流出したと想定される。</p>	<p>スギ林で止まった立木</p>
<p>毎木調査地点</p>	<p>毎木調査地点。常緑広葉樹に竹が混じる</p>

崩壊地J-B、J-Dにおいては、崩壊地に倒木はほとんど残っていなかったが、崩壊地と川内川の間には林道があり、緩勾配となっており、また、河畔林も倒れていなかった。これらのことから、崩壊土砂の本体が河川に到達したとは考えにくいいため、流出率を20～40%と推定した。

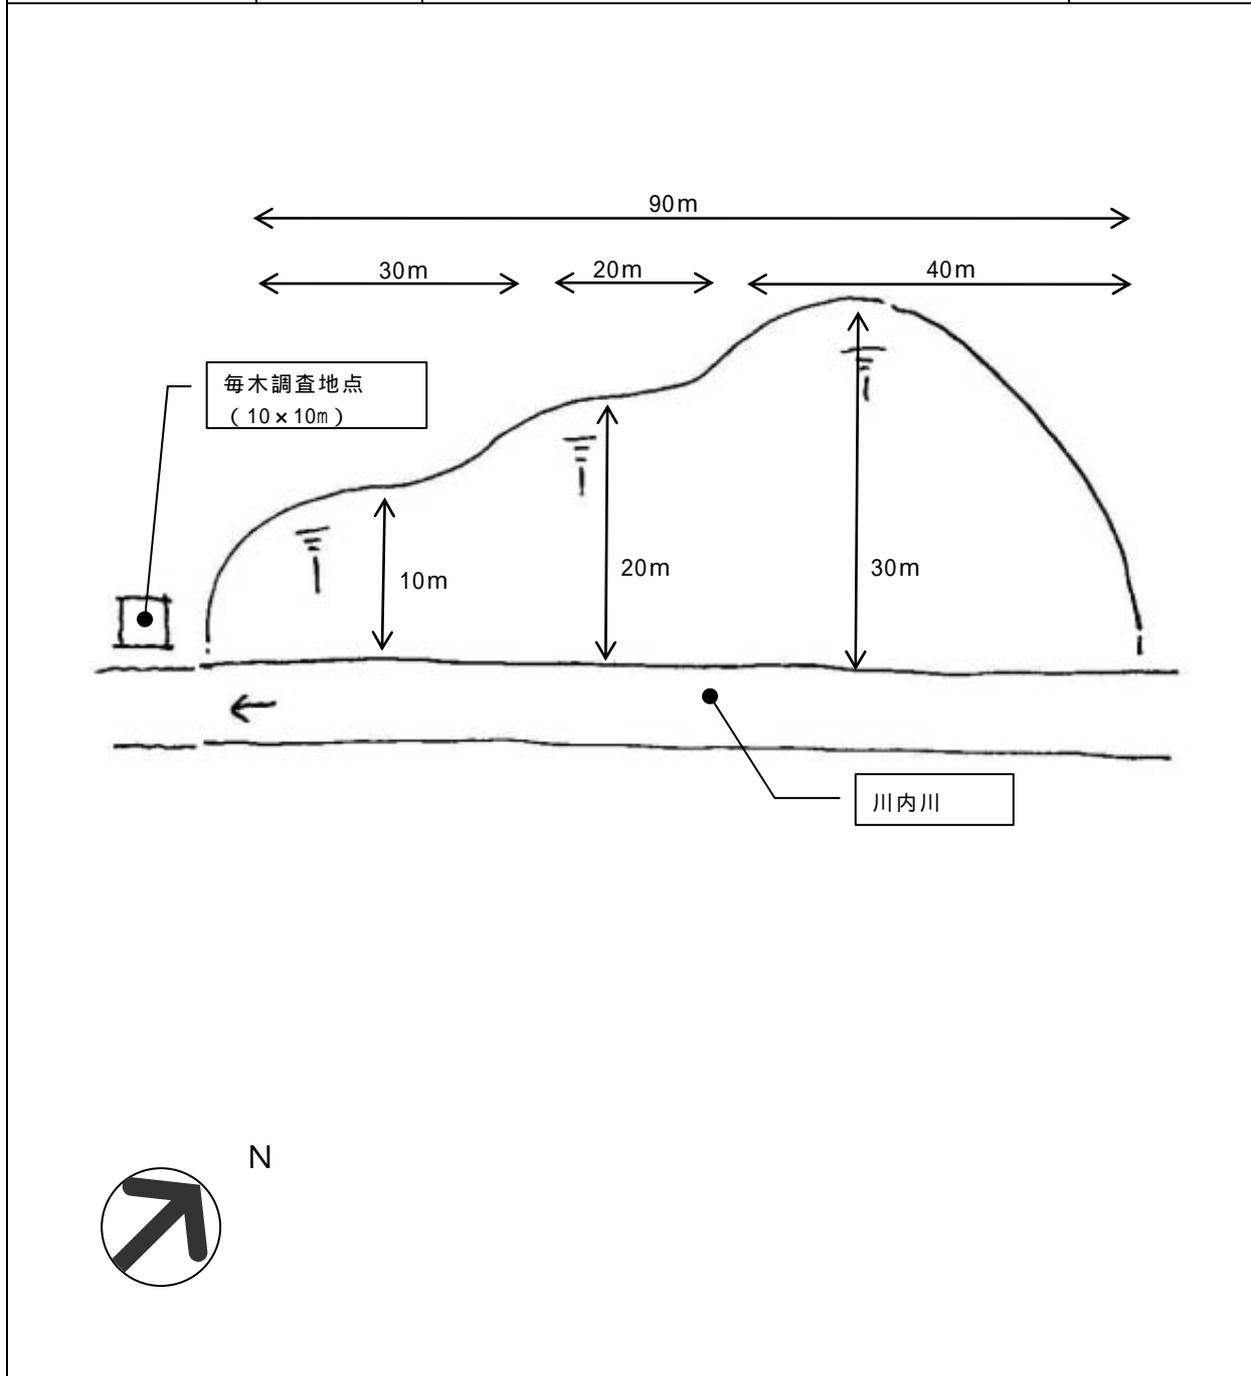
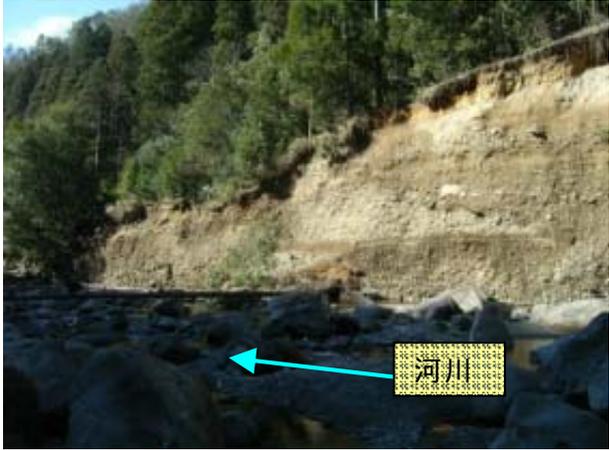
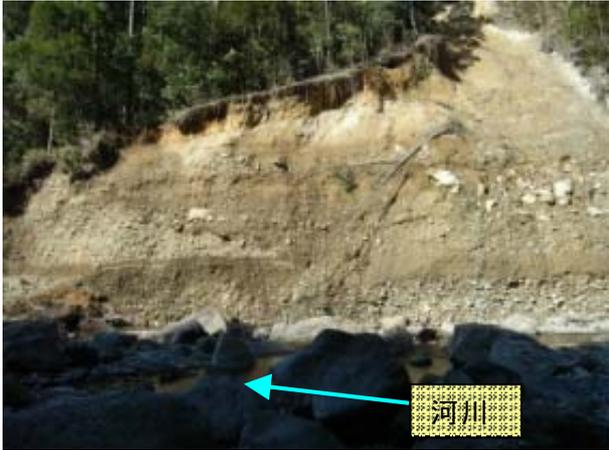
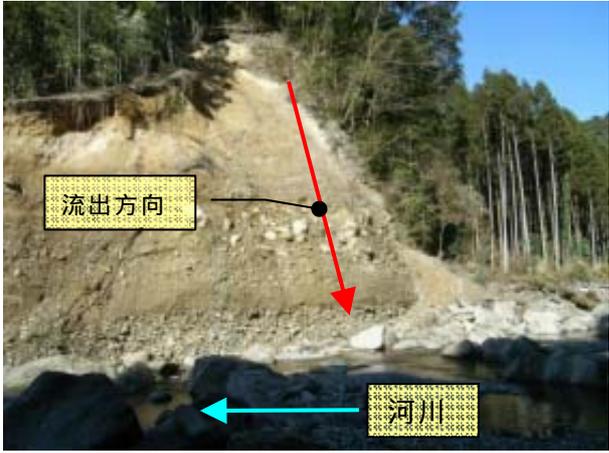
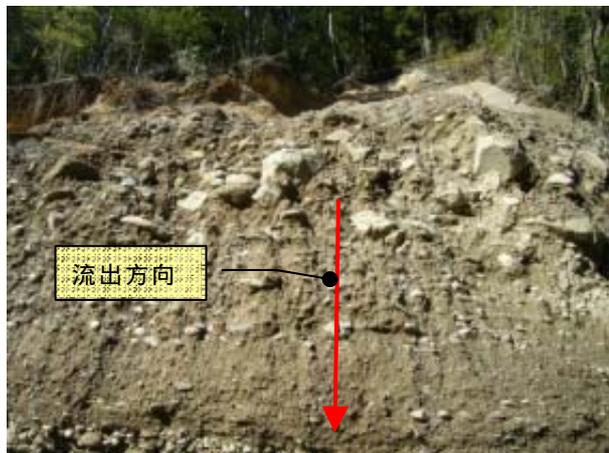
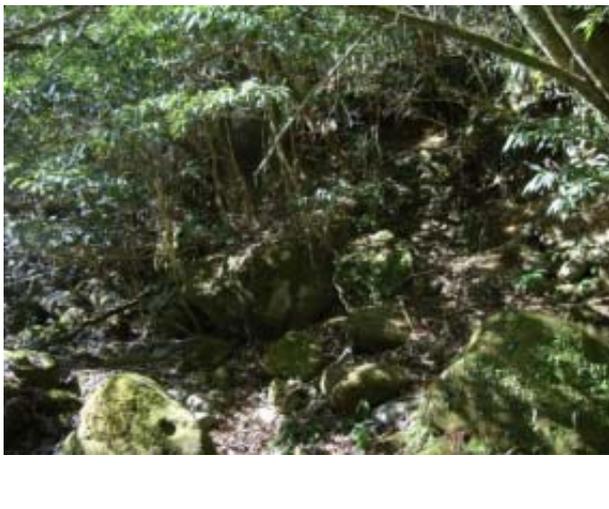
写真 J-C

崩壊形態	主な林相	標高 (m)	流出先	方位 (法線)	傾斜 (°)	崩壊面積 (m ²)	材積 (m ³)
溪岸侵食	常緑広葉樹林	330	川内川	NW	70	10 ~ 30 × 90 m (1400m ²)	52.47
流出状況	毎木調査構成樹種	毎木調査状況					毎木調査立木量 (m ³ /m ²)
・河川に面した斜面が崩壊（全て流出したと考えられる）	タブノキ, アラカシ, スギ, イチイガシ	大規模な崩壊地。スギ・ヒノキ植林地に隣接する常緑広葉樹林で、タブノキやアラカシが優占し、イチイガシもみられた。林床には、イズセンリョウ、ヒサカキ、センリョウなどが生育する。					0.03748

<p>崩壊地下流側 溪岸が侵食されている。周辺に倒木の堆積は確認できなかった。</p>	<p>崩壊地中央</p>

<p>崩壊地上流側</p>	<p>崩壊断面 植生がないため、新しい崩壊と判断</p>

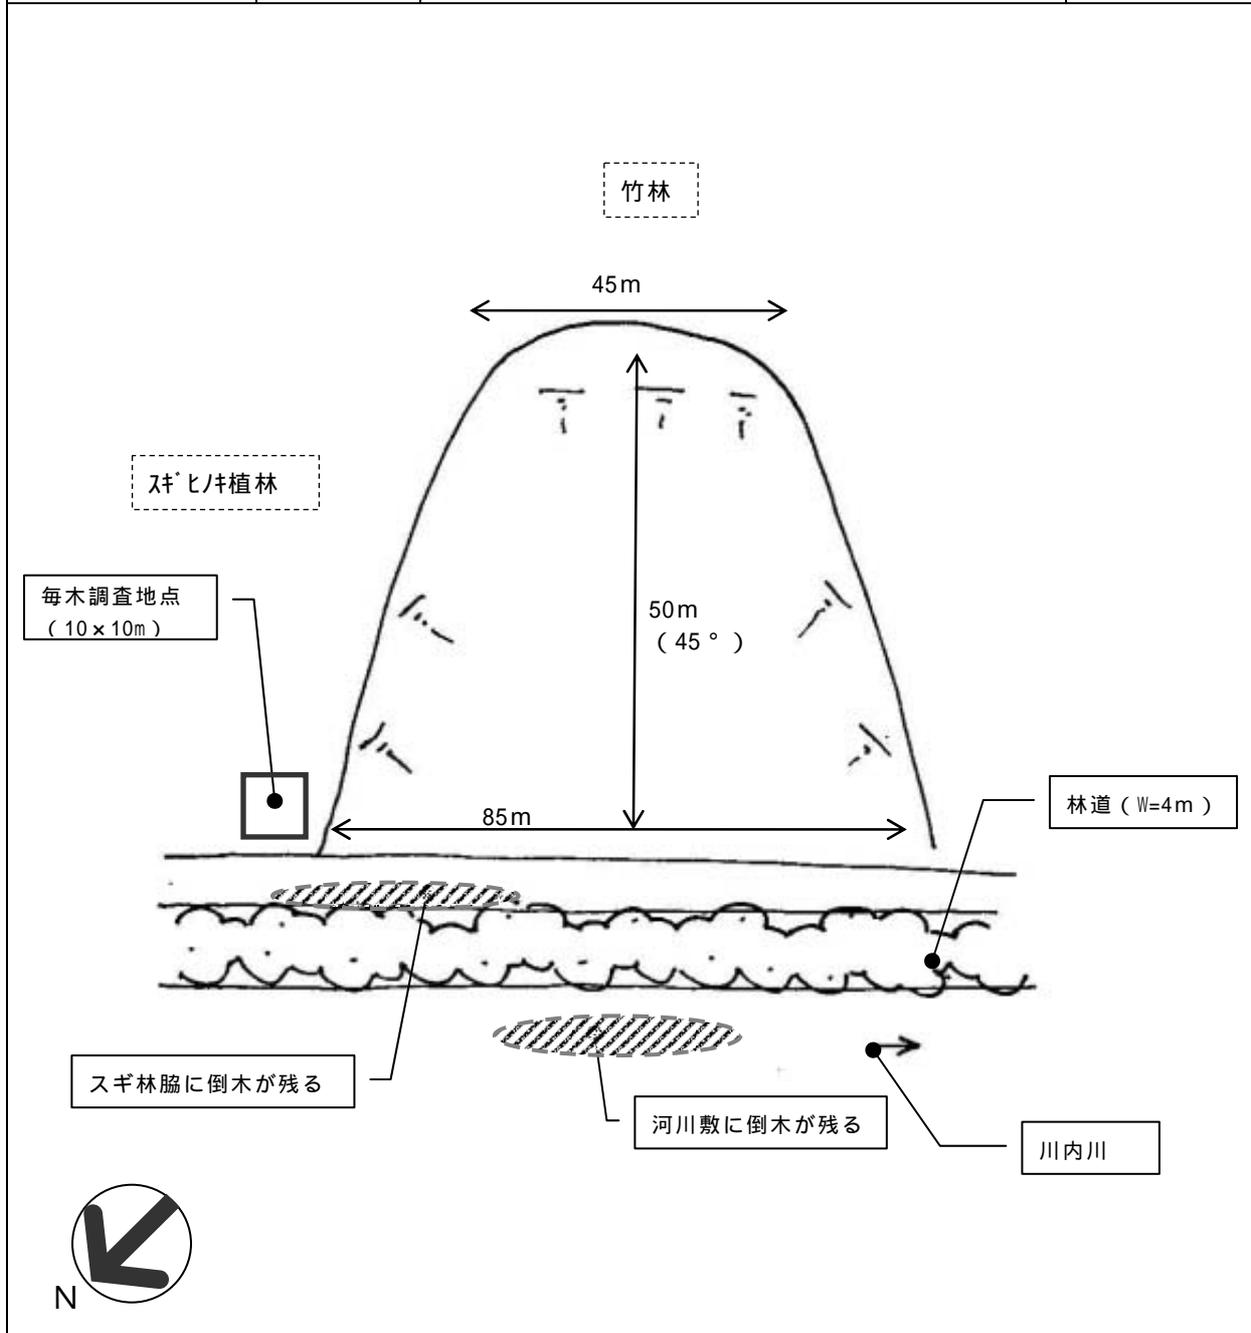
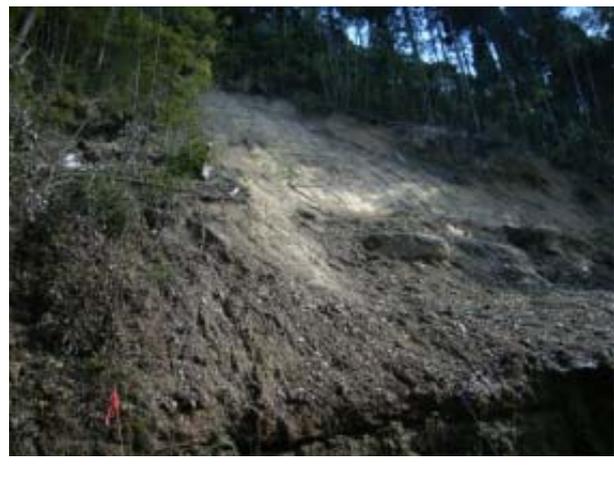
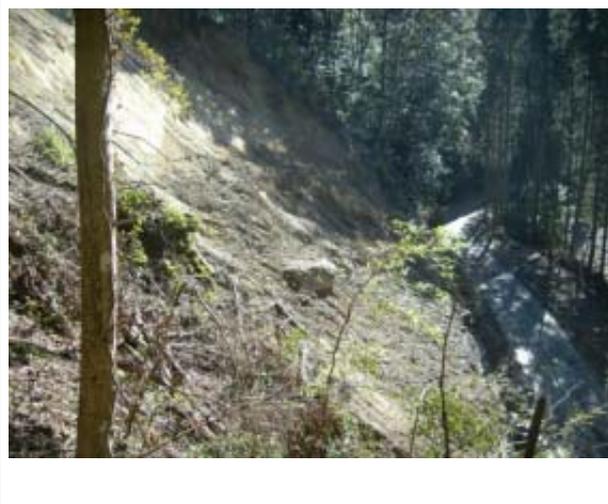
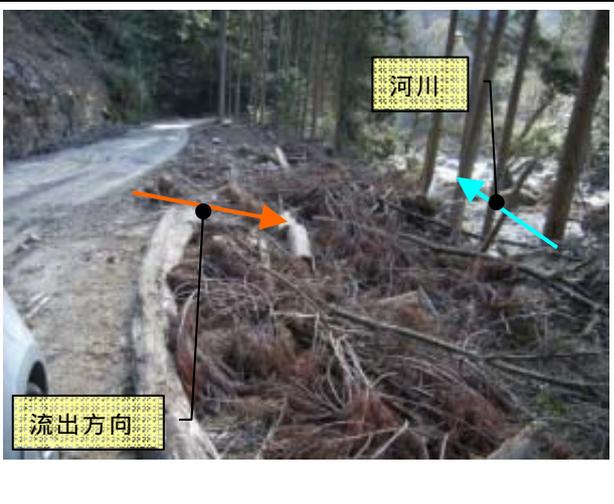
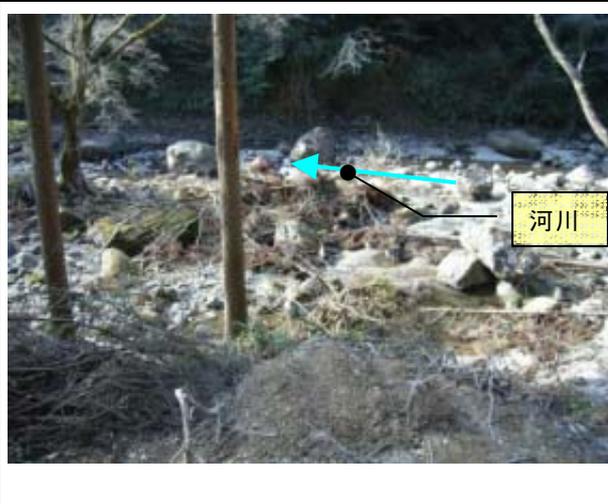
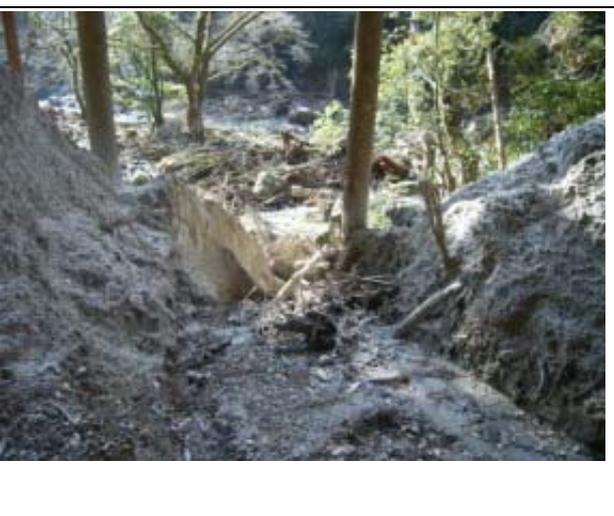
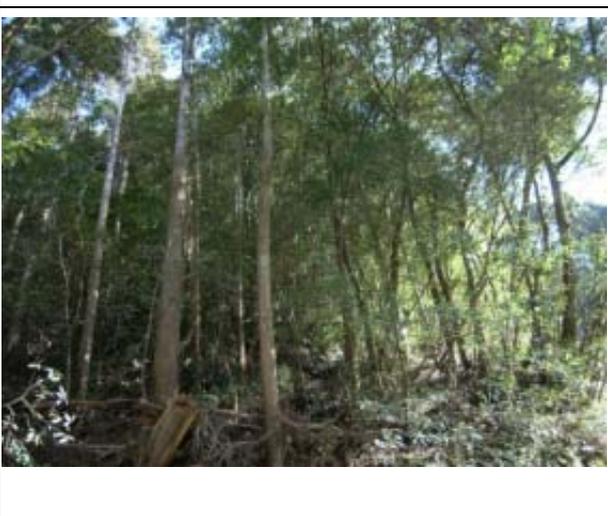
写真 J-D

崩壊形態	主な林相	標高 (m)	流出先	方位 (法線)	傾斜 (°)	崩壊面積 (m ²)	材積 (m ³)
山腹崩壊	常緑広葉樹林 スギ・ヒノキ林	330	川内川	SE	45	50 × 45 ~ 85 m (3250m ²)	73.09
流出状況	毎木調査構成樹種	毎木調査状況					毎木調査立木量 (m ³ /m ²)
・林道沿い斜面が崩壊。林道を通り河川に流入（道路の土砂は撤去済み・一部河川敷に流木が残る）	イチイガシ, ツブラジイ, アラカシ, シイモチ, スギ	大規模な崩壊地。スギ・ヒノキ植林地に隣接する常緑広葉樹林で、ツブラジイとアラカシが優占し、イチイガシ、シイモチなどもみられた。林床には、イズセンリョウ、ヤブツバキ、ヒサカキ、アオモジなどが生育する。					0.022490

<p>崩壊地全景</p>	<p>崩壊地全景、林道及びスギ林</p>

<p>スギ林にせき止められた木</p>	<p>河川に残された木</p>

<p>河川に残された木</p>	<p>毎木調査地点</p>

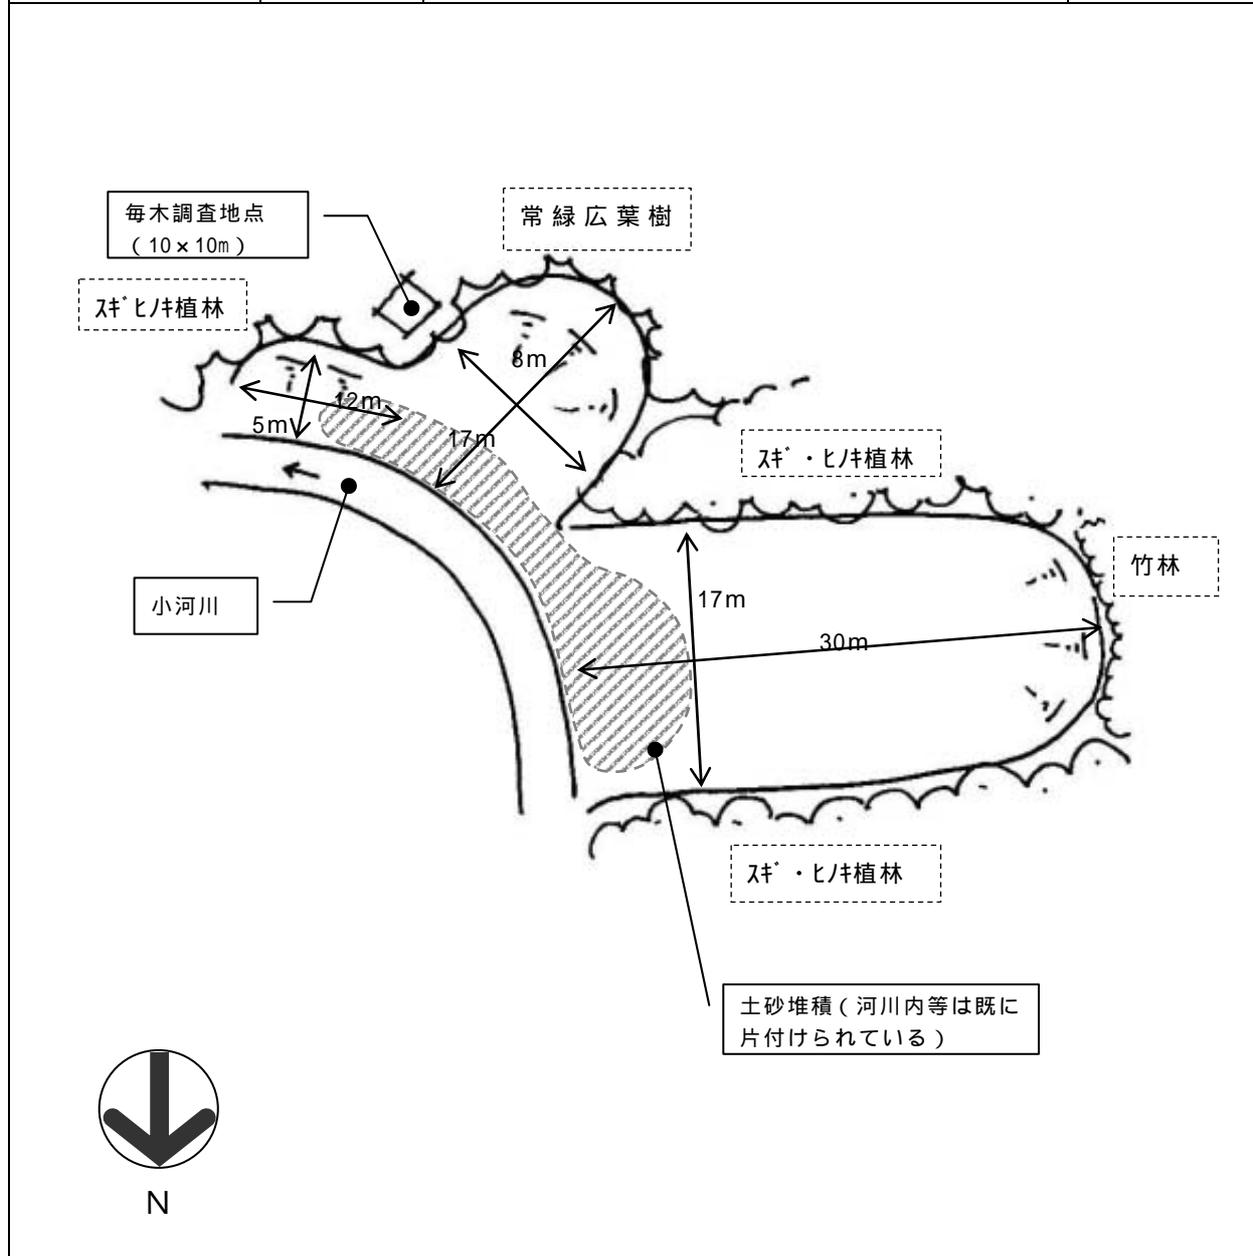
写真 J-E

崩壊形態	主な林相	標高 (m)	流出先	方位 (法線)	傾斜 (°)	崩壊面積 (m ²)	材積 (m ³)
山腹崩壊	竹林 スギ・ヒノキ植林 常緑広葉樹林	260	川内川支流	W SW	40	30 × 17m 17 × 8m 5 × 12m (706m ²)	16.04
流出状況	毎木調査構成樹種	毎木調査状況					毎木調査立木量 (m ³ /m ²)
・スギ・ヒノキ植林に隣接する竹林及び常緑広葉樹林が崩壊、3面護岸の河川 (W=4m) に流入。土砂は撤去済み。	スギ, ヒノキ, 常緑広葉樹	スギ・ヒノキ植林地で、タブノキ、イチイガシなどが混成する。 林床には、ヤツデ、アラカシ、ヒサカキなどが生育する。					0.022717

<p>崩壊地</p>	<p>崩壊地全景、主に竹林部分が崩壊</p>
<p>堆積した土砂</p>	<p>崩壊地に残された竹。崩壊前の主な立木は竹であると想定される。</p>
<p>河川への流出部</p>	<p>毎木調査地点</p>

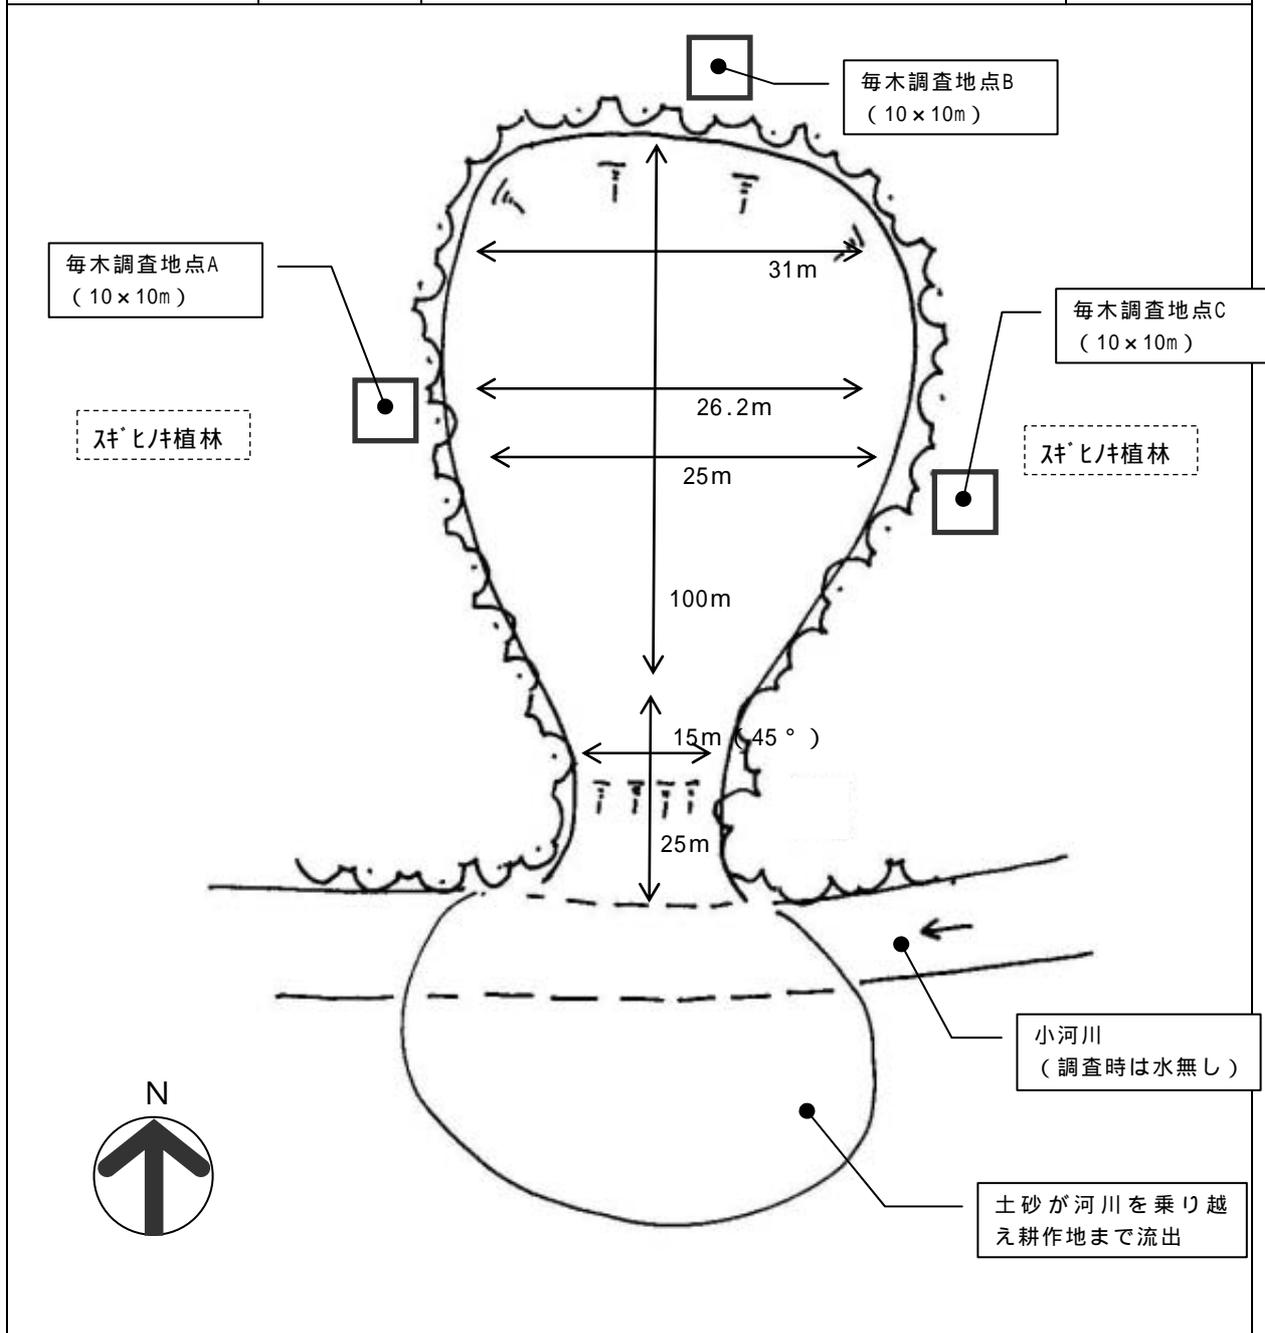
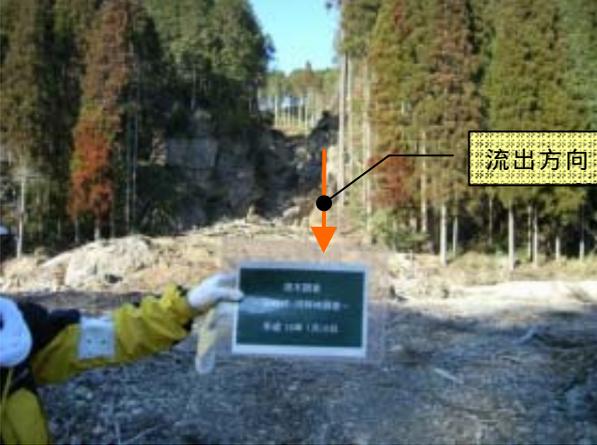
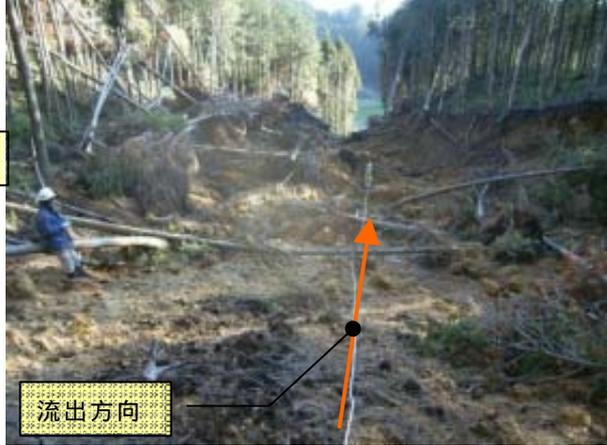
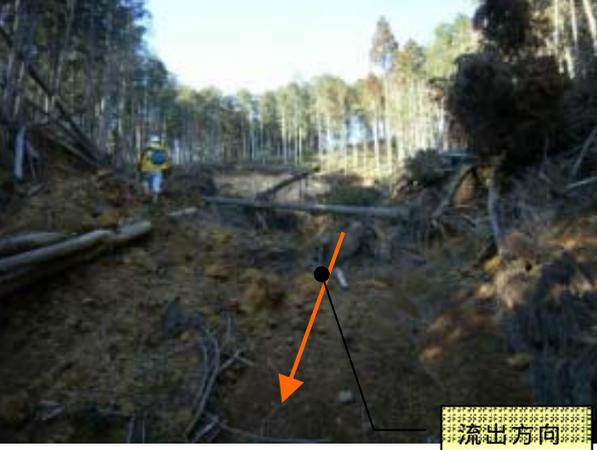
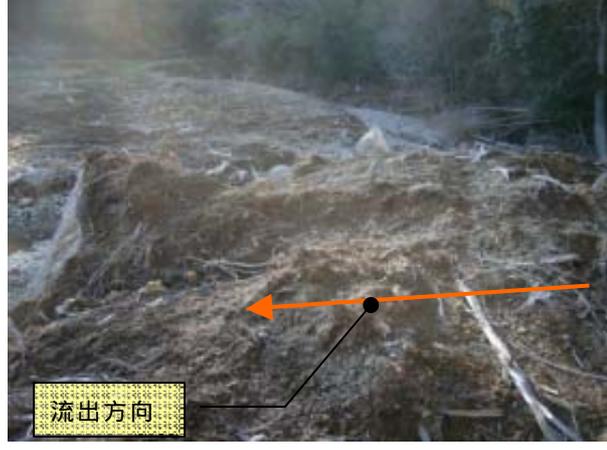
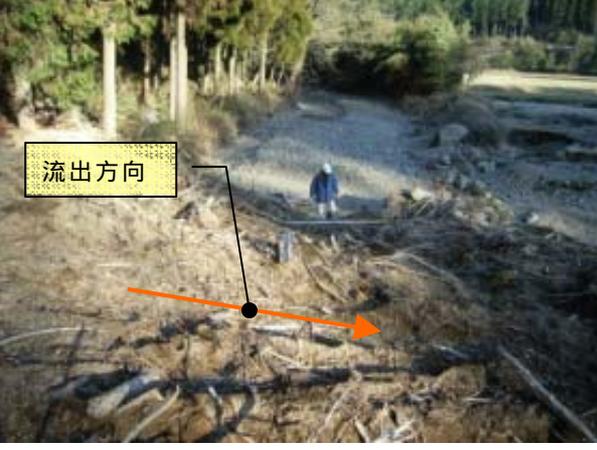
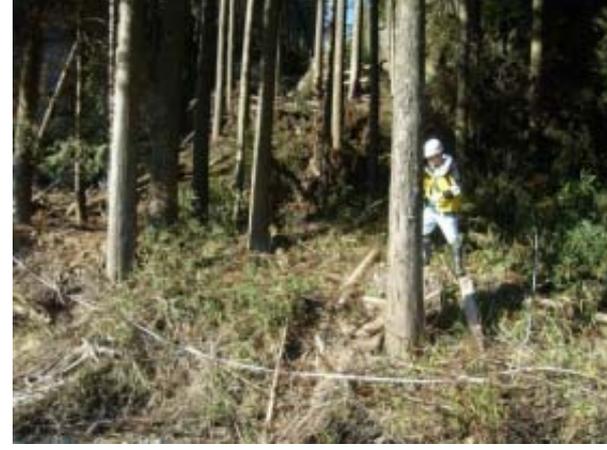
写真 J-F

崩壊形態	主な林相	標高 (m)	流出先	方位 (法線)	傾斜 (°)	崩壊面積 (m ²)	材積 (m ³)
山腹崩壊	スギ・ヒノキ植林	360	川内川支流	N	25	100 × 15 ~ 31 m (2430m ²)	92.74
流出状況	毎木調査構成樹種	毎木調査状況					毎木調査立木量 (m ³ /m ²)
緩やかな谷地形の山腹崩壊。河川に流出（調査時は流水なし）。土砂に埋もれ一部流木がのこる。	スギ、ヒノキ	スギ・ヒノキ植林地。斜面上部はヒノキ植林、斜面下部（河川沿い）はスギ植林となっている。林床には、アラカシ、ヒサカキ、シロダモ、タブノキ、マンリョウ、チャノキ、その他ササなどが生育する。					0.038164

<p>山腹がすり鉢状に崩壊し、河川を乗り越え、耕作地まで土砂が流出している。</p>	<p>周辺部には一部倒木が残る</p>

<p>崩壊地末端から上流方向</p>	<p>土砂上から下流方向</p>

<p>土砂上から上流方向。土砂量に対して河川の幅は狭い。</p>	<p>毎木調査地点（杉・ヒノキ林）</p>

崩壊地J-Fでは、河川幅が4～5m程度であるのに対して、崩壊土砂が河川を乗り越えて、反対側に土砂が広く堆積していることから、流出した可能性のある流木は一部分であったと考えられるため流出率20～40%と推定した。

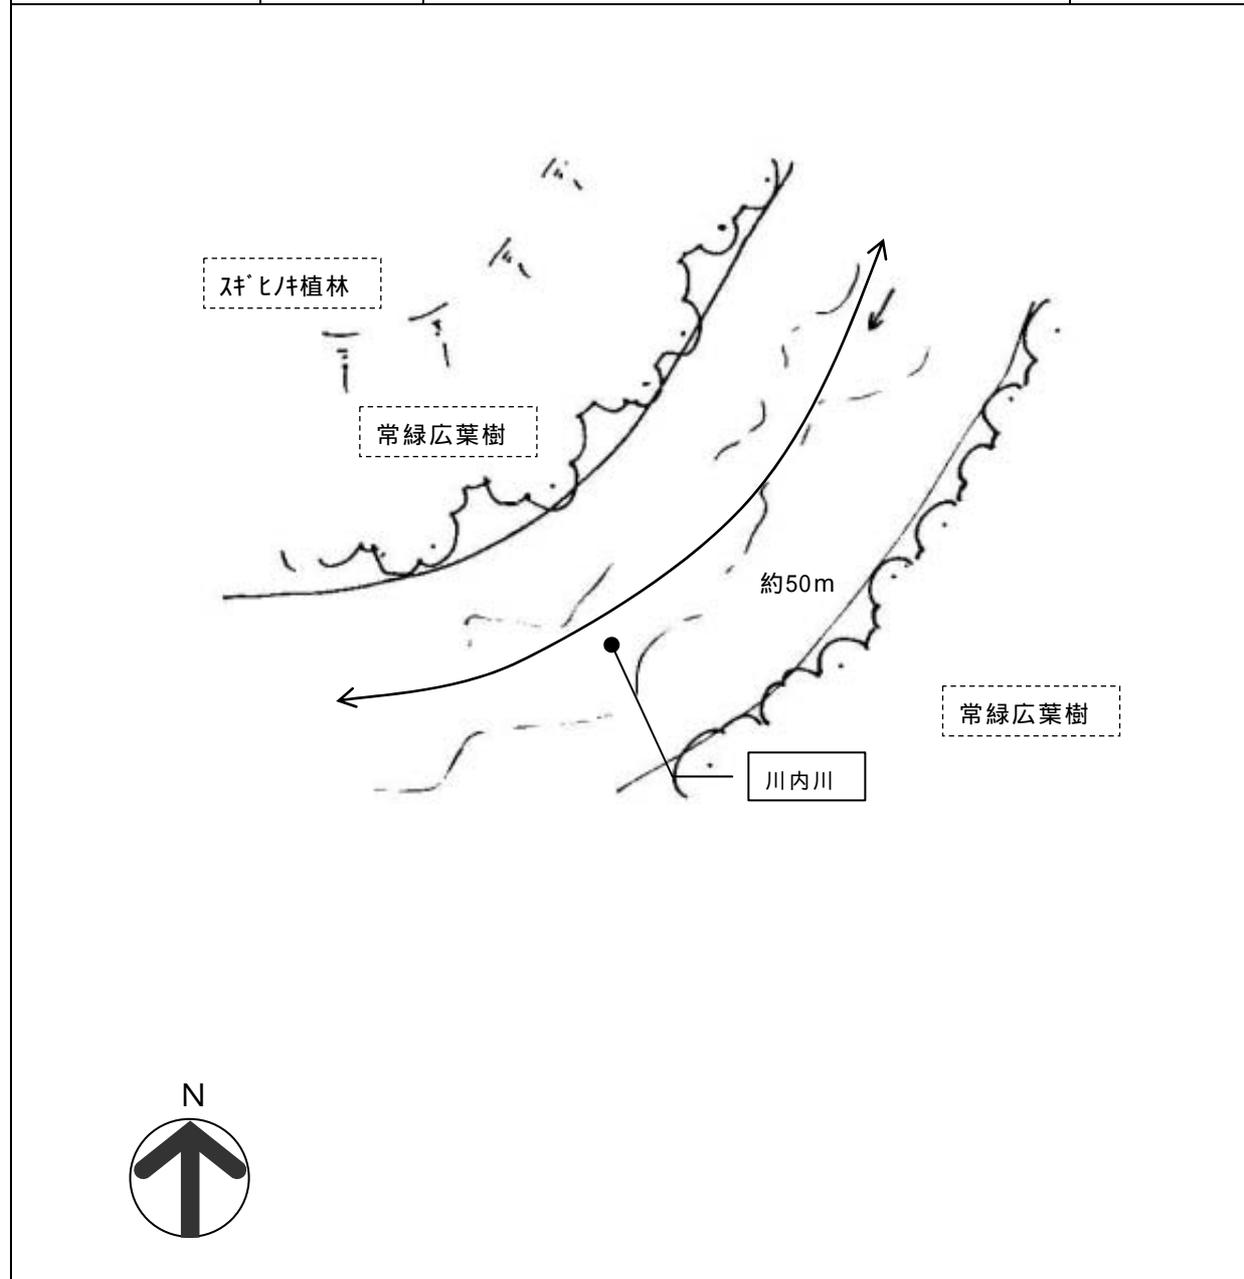
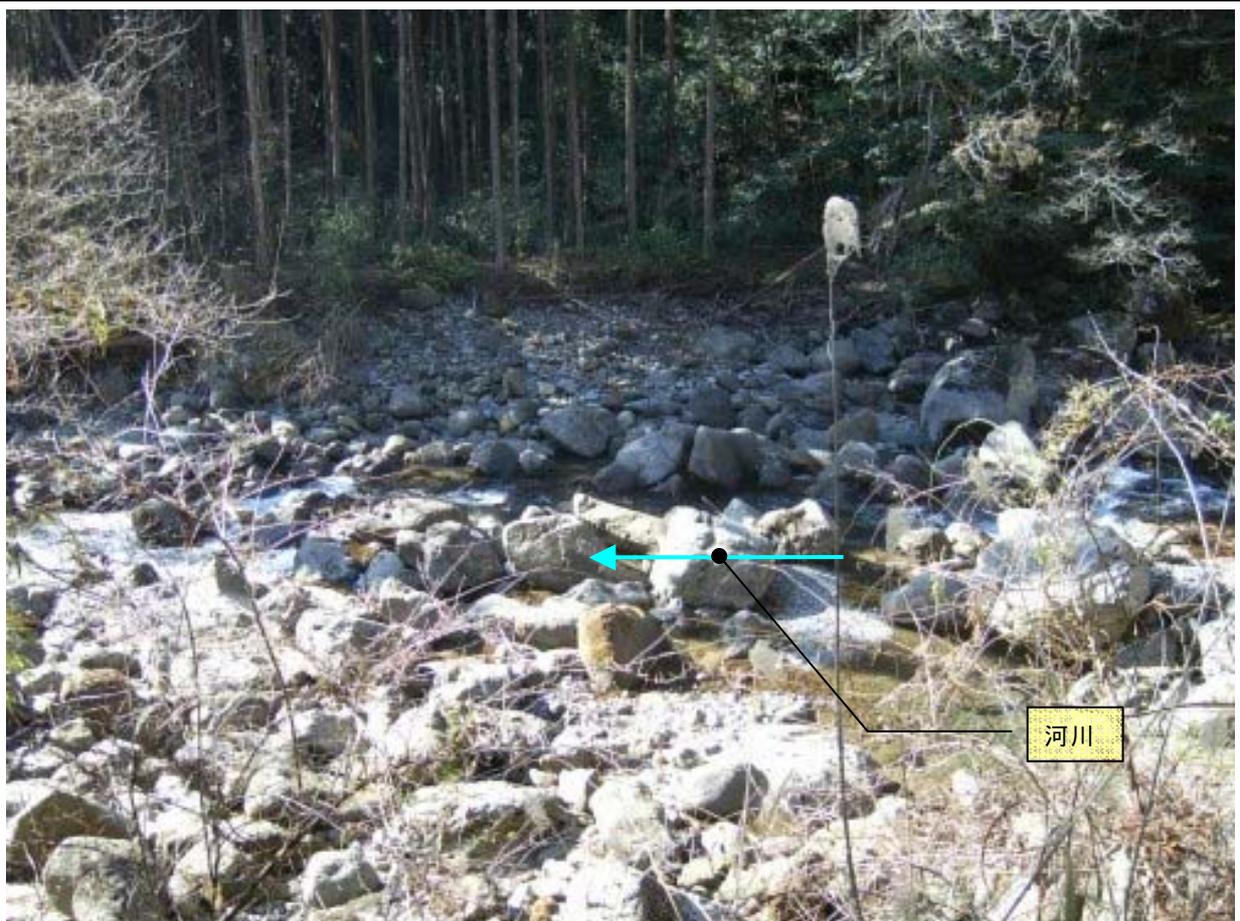
写真 J-G

崩壊地	主な林相	標高 (m)	流出先	方位 (法線)	傾斜 (°)	崩壊面積 (m ²)	材積 (m ³)
河畔林、溪畔林の侵食	常緑広葉樹林	330	川内川	NE	2~3	L50m x W不明	-
流出状況	毎木調査構成樹種	毎木調査状況					毎木調査立木量(m ³ /m ²)
残る樹木の根が洗われていることから河川敷の樹林が流されていると想定される	ホハ'タ',ヒサガ,ヤマモ,サガ,タ'ノ,ヒノキ	河岸浸食・崩壊地。過去から浸食を受けている様相で、新しく浸食・崩壊が発生した箇所を対象とした。スギ・ヒノキ植林地(斜面中・上部)に隣接する常緑広葉樹林(斜面下部)で、直径が5cm未満の樹木(アラカシなど)が多く、直径が大きな物ではホソバタブやサカキ、タブノキなどが混生する。林床には、アラカシ、シロダモ、アオキ、ヤブツバキなどが生育する。					0.005534

河岸が削られている。いつ、どの程度の幅で削られたかは、判断が難しい。

なお、溪畔林侵食地(J-G)は侵食された場所が河川の流路となっているため、その面積を測定できず、当該箇所が存在した材積量は不明であった。

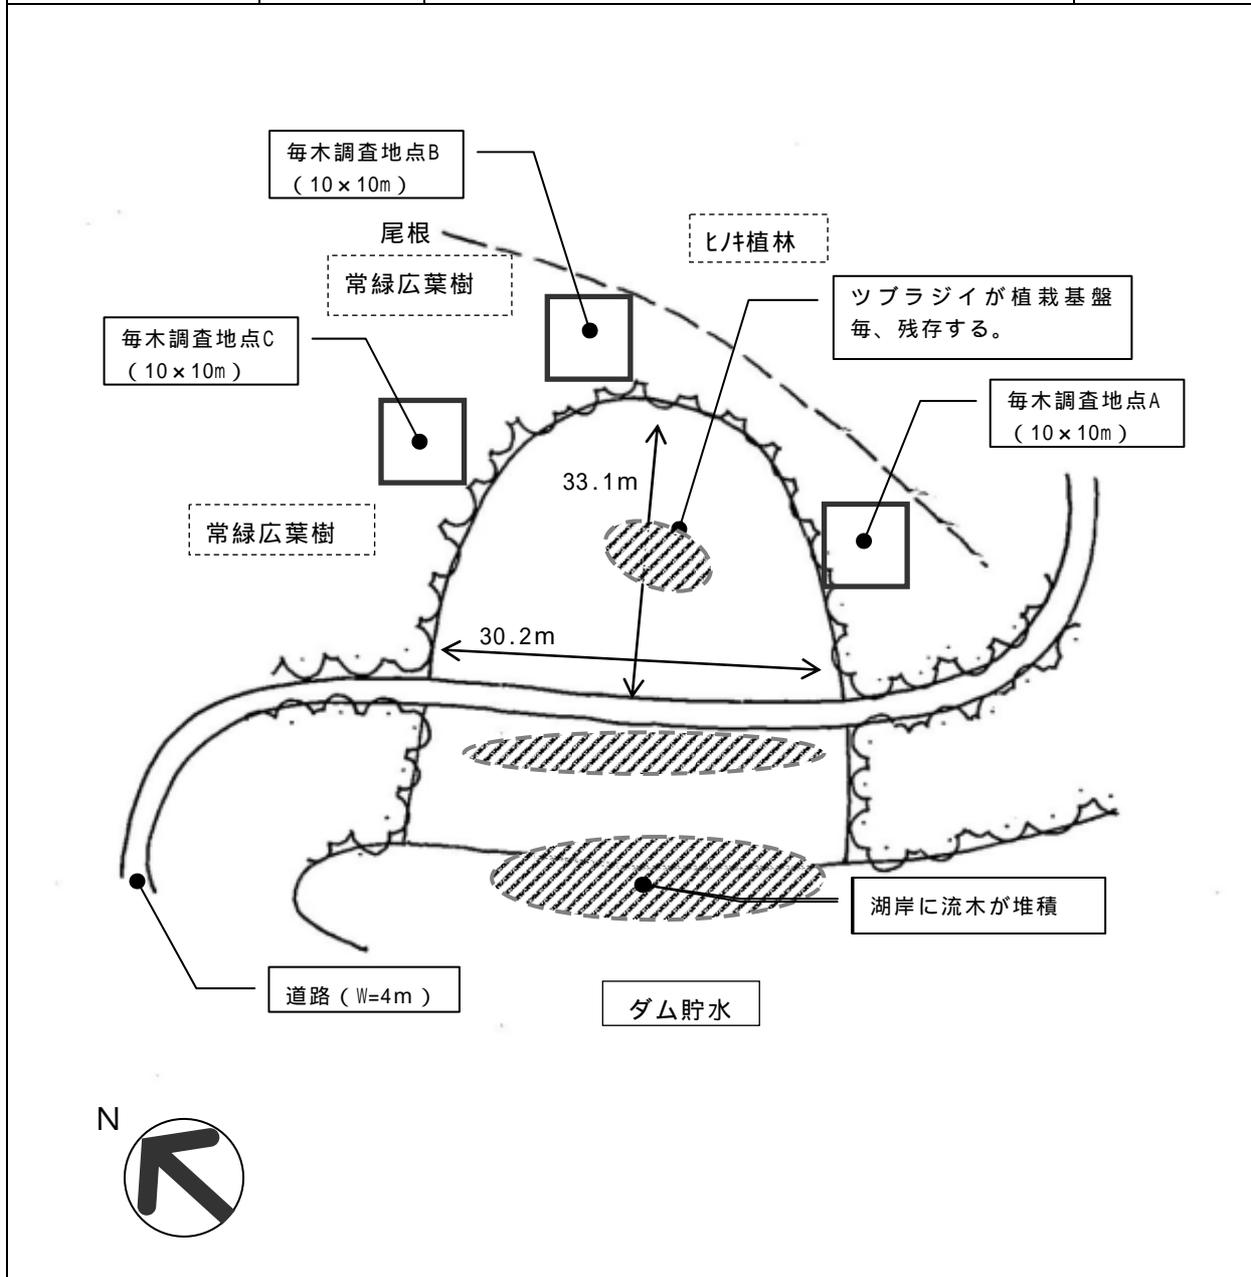
写真 J-H

崩壊地	主な林相	標高 (m)	流出先	方位 (法線)	傾斜 (°)	崩壊面積 (m ²)	材積 (m ³)
山腹崩壊	常緑広葉樹林	160	鶴田ダム貯水池	NE	43~46	33.1×30.2m (1000m ²)	14.37
流出状況	毎木調査構成樹種	毎木調査状況					毎木調査立木量 (m ³ /m ²)
樹高の高い常緑広葉樹林がダム湖岸に向けて崩壊している。既設の湖岸道路をまたぐため、崩壊部の大半は道路部で留まったようにみられる。	ツブラジイ, イチガシ, アカシ, タノヲ	尾根筋沿いの斜面が崩壊している。樹高20m前後のツブラジイ林である。林床には、イズセンリョウ、ホソバタブ、ヒサカキ、ツブラジイ、ヤブニッケイなどの常緑広葉樹が生育する。					-

<p>流出方向</p> <p>鶴田ダム貯水池</p>
<p>崩壊状況</p>	<p>崩壊地は湖畔に面しており、流出した倒木や土砂が、直接流入していた。</p>

<p>林道にかぶった土砂は撤去されていた。</p>	<p>毎木調査地点A</p>

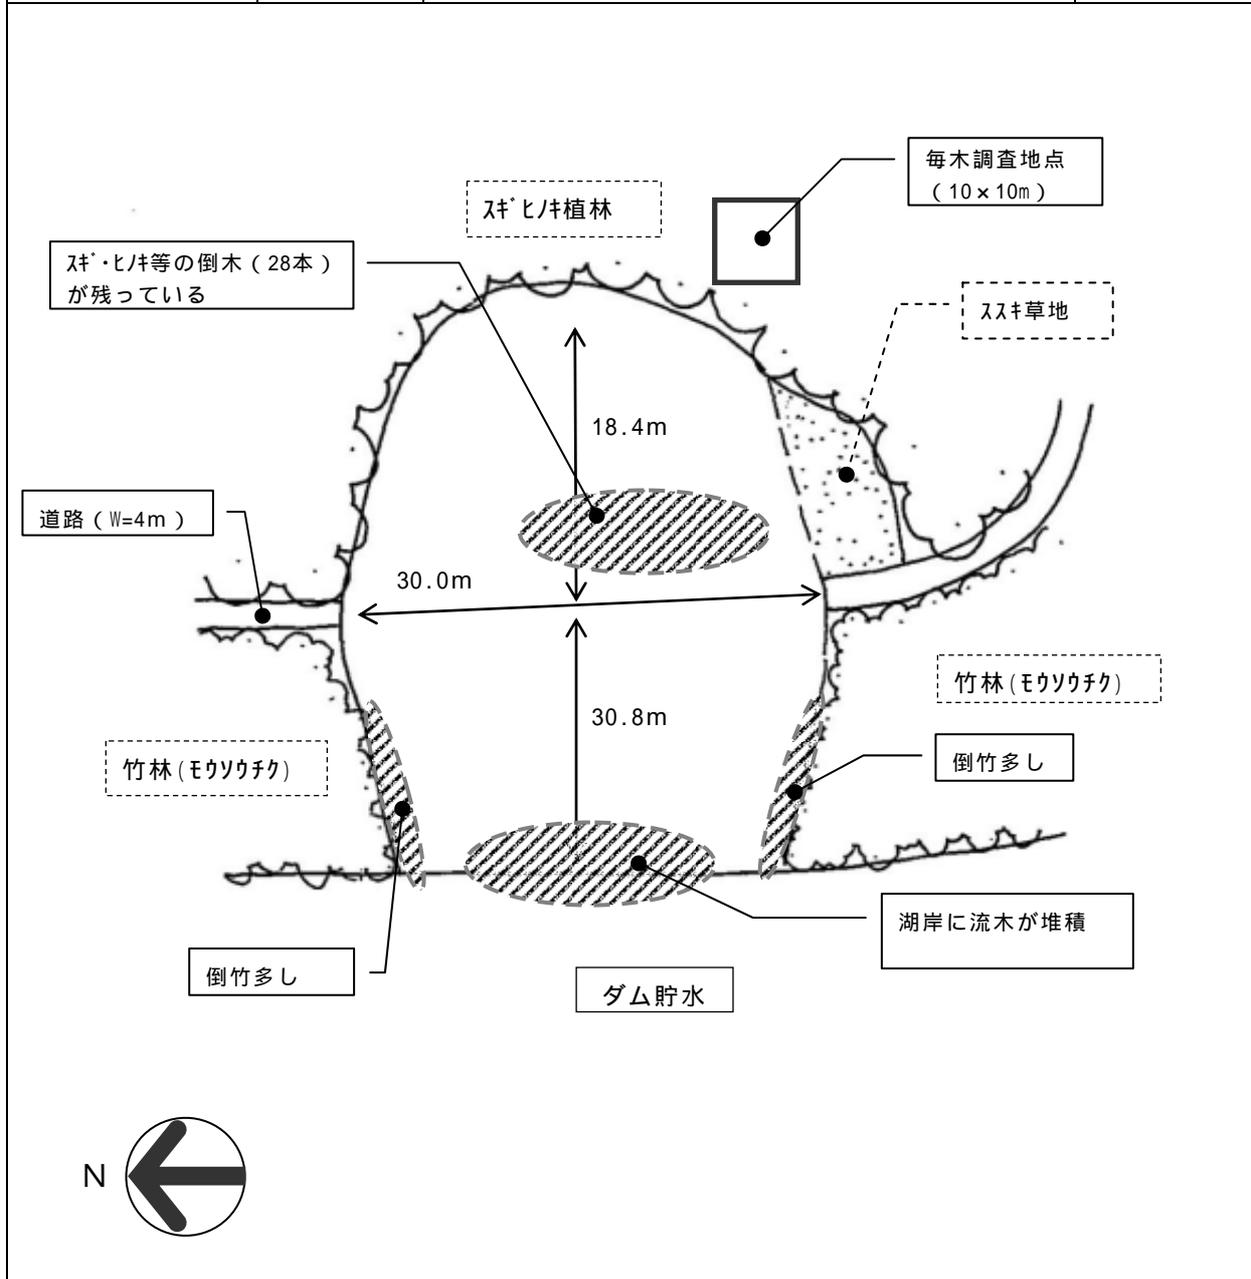
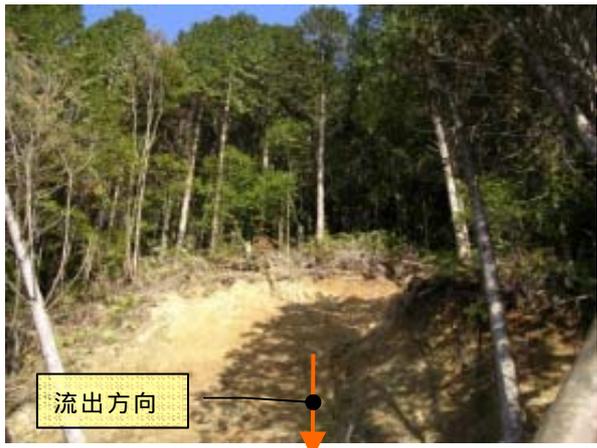
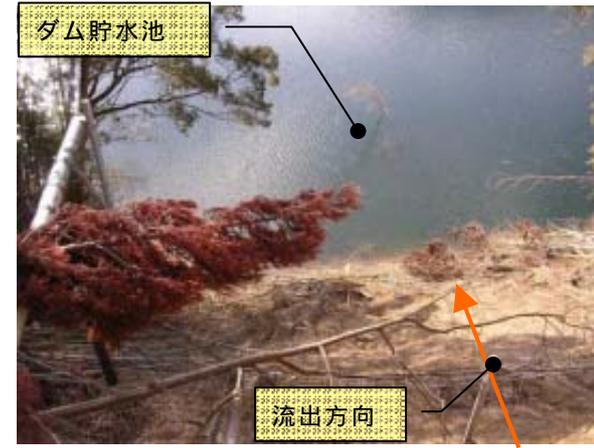
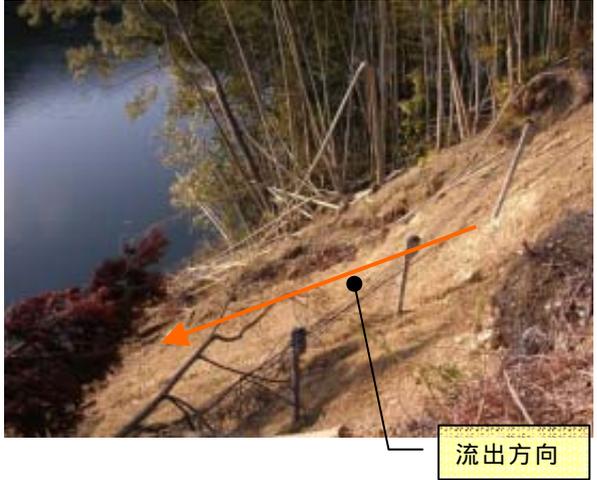
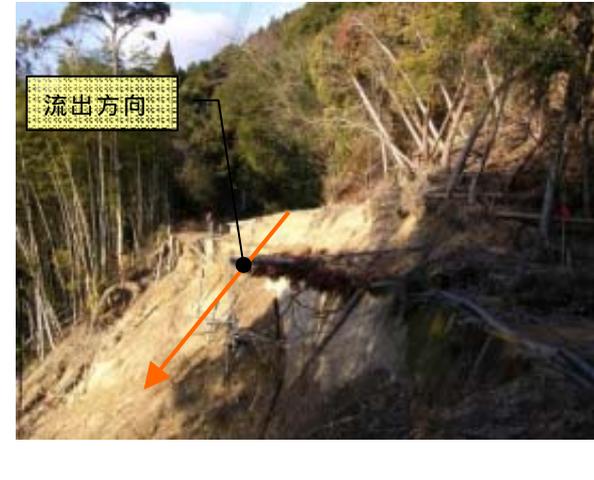
写真 J-1

崩壊地	主な林相	標高 (m)	流出先	方位 (法線)	傾斜 (°)	崩壊面積 (m ²)	材積 (m ³)
山腹崩壊	スギ・ヒノキ植林	160	鶴田ダム貯水池	E	36~50	49.2×30m (1476m ²)	21.22
流出状況	毎木調査構成樹種	毎木調査状況					毎木調査立木量 (m ³ /m ²)
ダム湖岸に位置するスギ・ヒノキ植林地が、既設の湖岸道路を越えて、斜面下部の竹林を巻き込んで崩壊している。	ヒノキ, スギ, ツラシイ, アカシ, アマガシ	ヒノキ植林の林分である。林床には、イズセンリョウ、ヒサカキ、アラカシ、ホソバタブなどの常緑広葉樹の他に、シダ植物のウラジロが優占している。					-

<p>崩壊地上端部</p>	<p>崩壊地は湖畔に面しており、滑落した土砂と倒木が直接湖内に流出している。</p>

<p>崩壊地は湖畔に面しており、滑落した土砂と倒木が直接湖内に流出している。</p>	<p>崩壊地の側面</p>
