(3) 現地調査結果（発生源調査）

表 2.3-22 現地調査（発生源調査）の調査地点

図 2.3-39 現地調査（発生源調査）の調査地点と地域ごとの区分

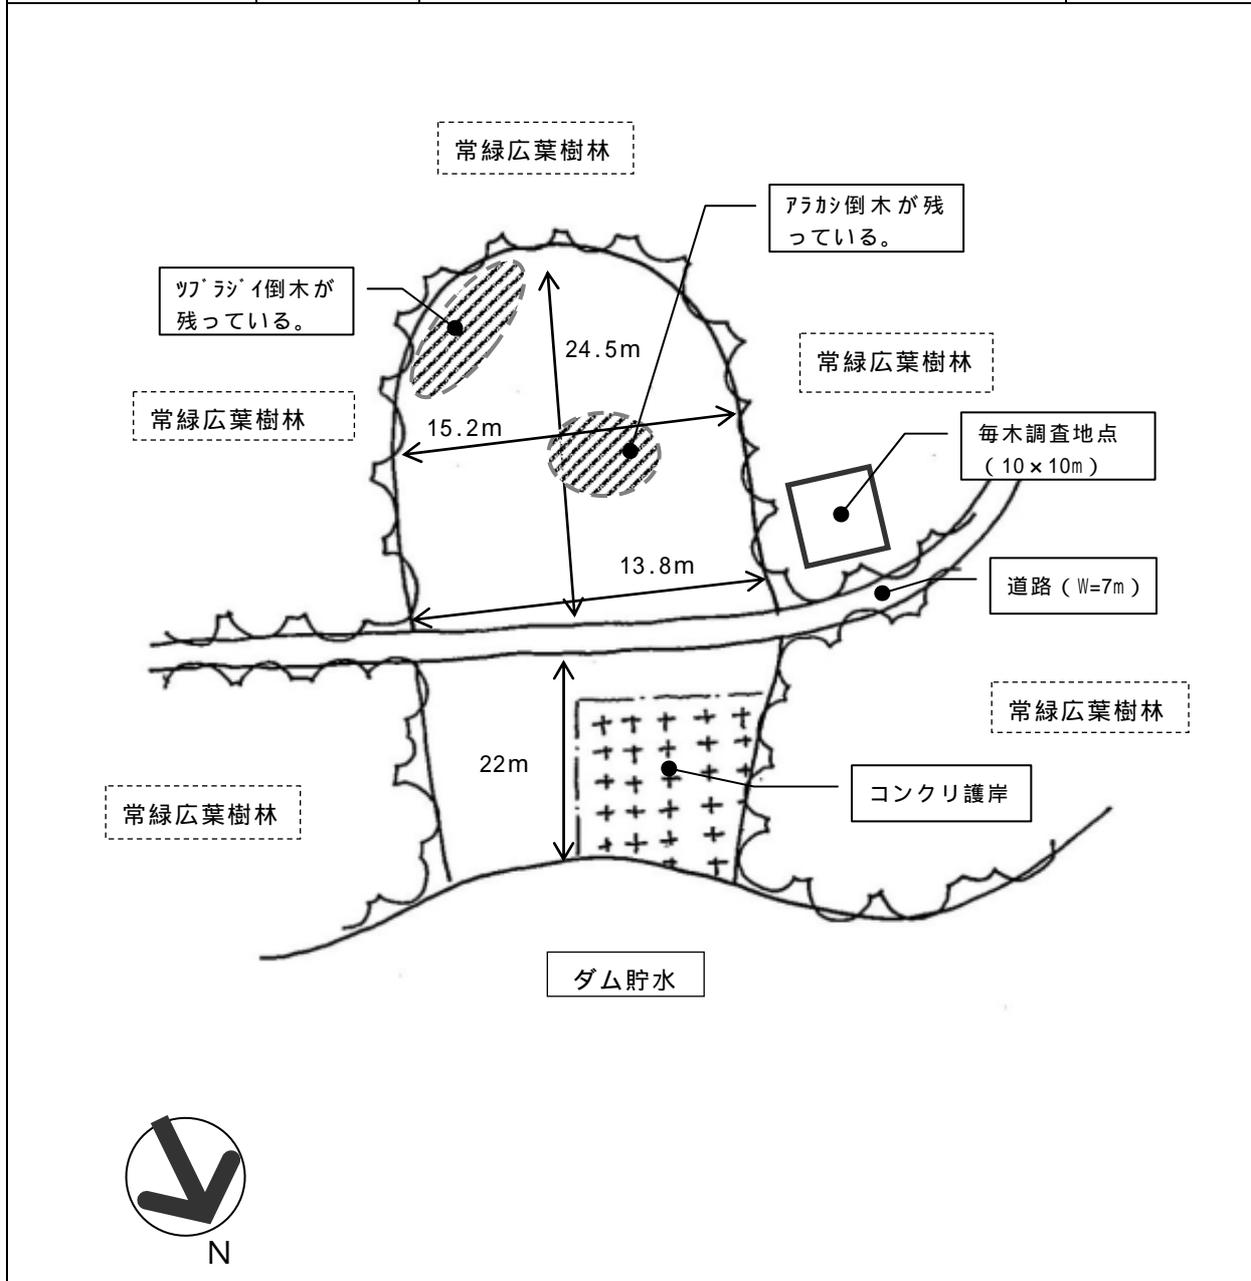
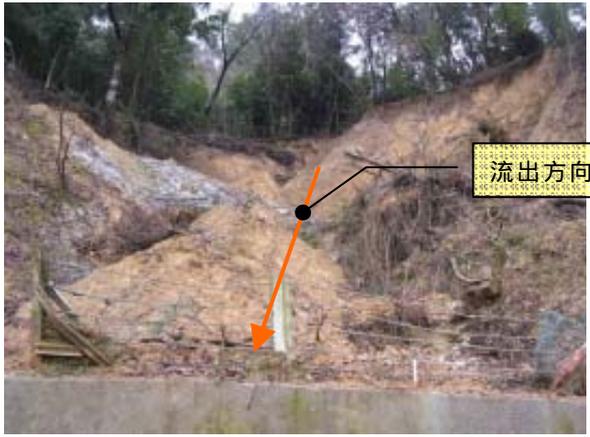
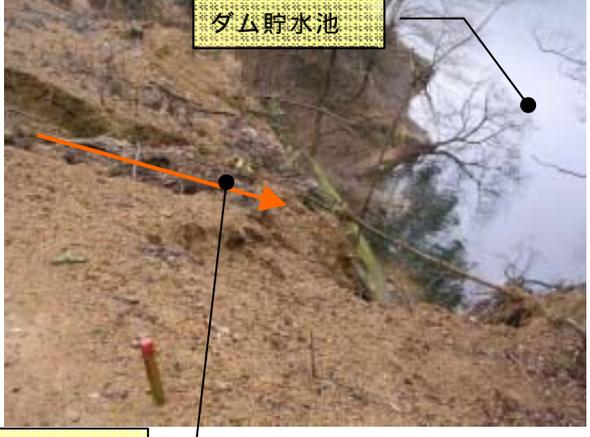
写真 J-J

崩壊地	主な林相	標高 (m)	流出先	方位 (法線)	傾斜 (°)	崩壊面積 (m ²)	材積 (m ³)
山腹崩壊	常緑広葉樹林	170	鶴田ダム貯水池	SSW	38~50	13.8~15.2 × 46.5m (674m ²)	9.88
流出状況	毎木調査構成樹種	毎木調査状況					毎木調査立木量 (m ³ /m ²)
湖岸道路擁壁沿いの斜面上部が崩壊し、湖岸道路を越えて湖面まで達している。	ハゼノキ, アカメガシワ, ツブラジイ, タブノキ, ミサキ	湖岸道路沿いの南向き斜面であり、日当たりが良く、ハゼノキやアカメガシワなどの先駆性樹種が多くみられ、斜面上部にみられるツブラジイやタブノキが混生している。林床には、タブノキ、イズセンリョウ、ヒサカキ、ヤブニッケイなどの常緑広葉樹の他に、シダ植物のウラジロが生育している。					0.014652

<p>崩壊地上部</p>	<p>崩壊地上部からダム貯水池を望む</p>

<p>崩壊地は湖畔に面しており、滑落した土砂と倒木が直接湖内に流出している。</p>	<p>ダム湖岸にはコンクリ護岸があった。</p>

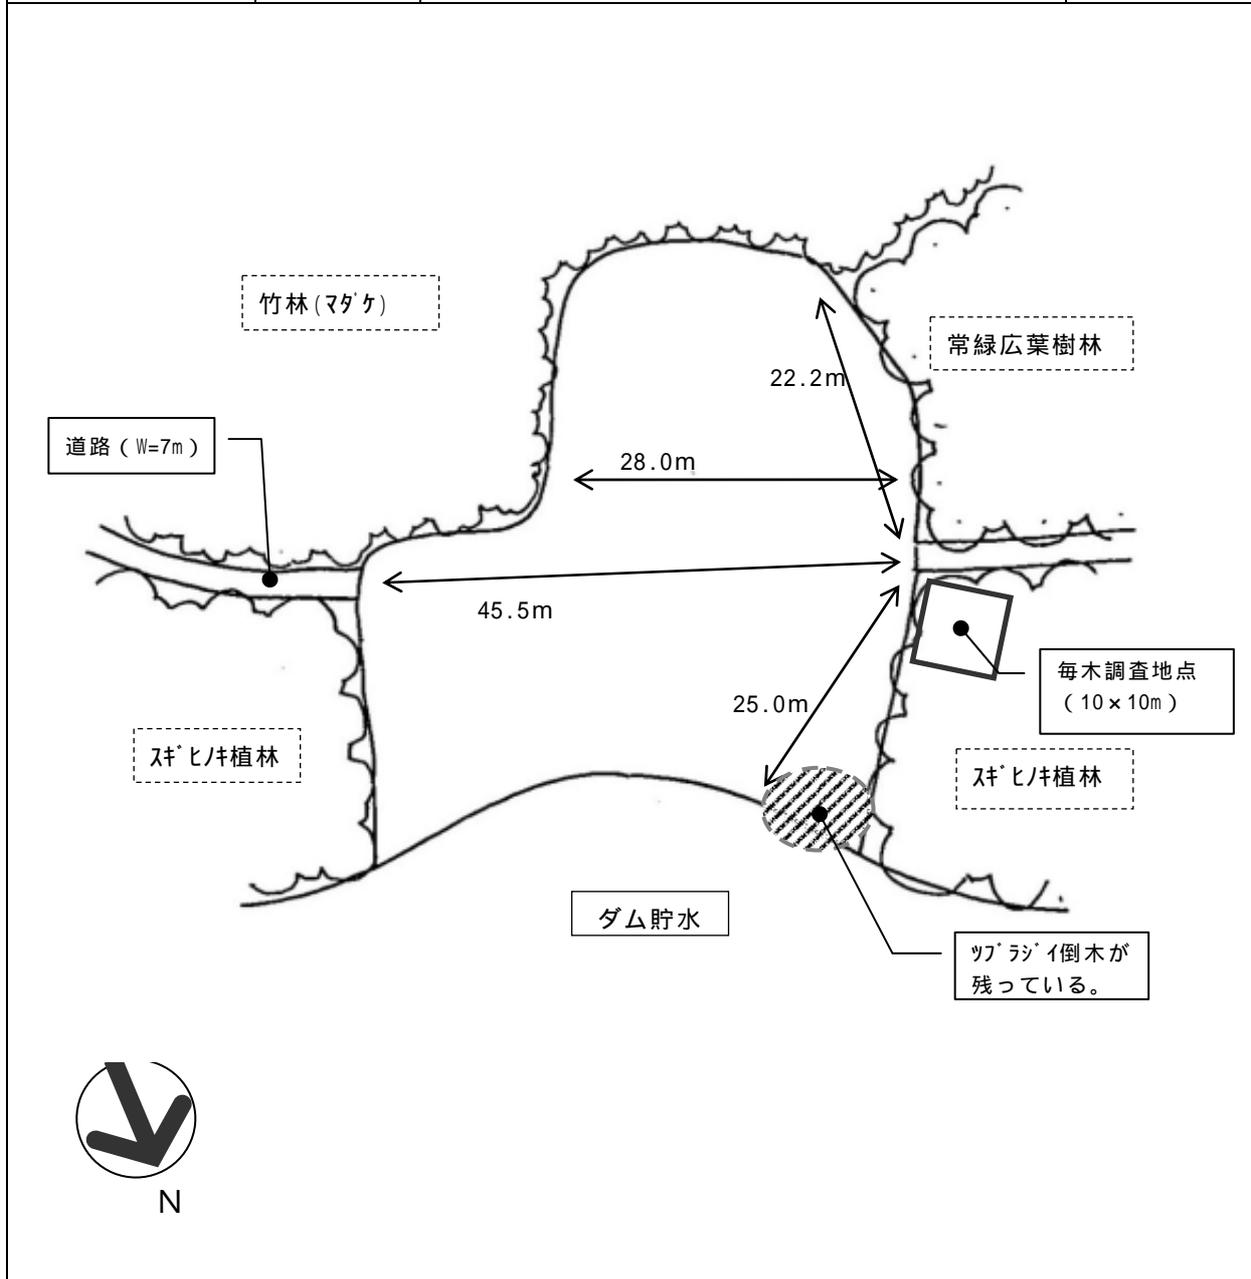
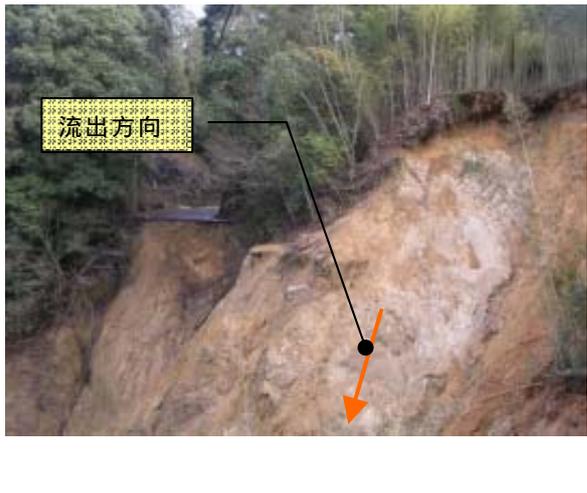
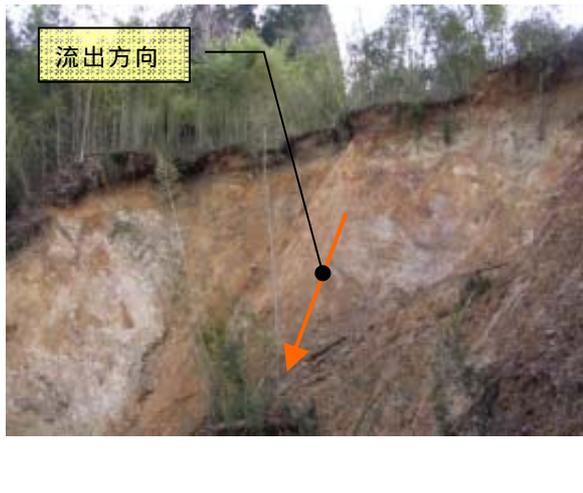
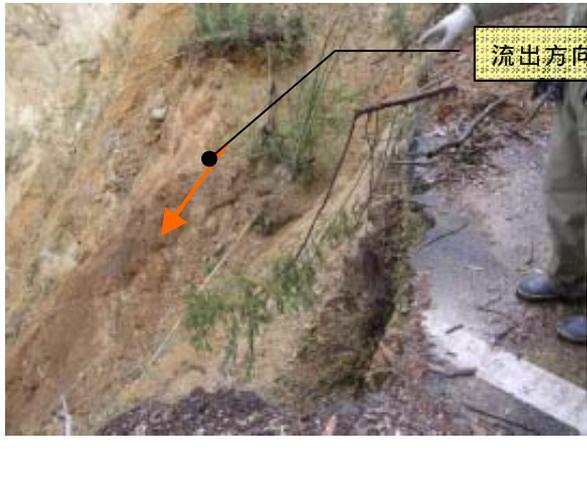
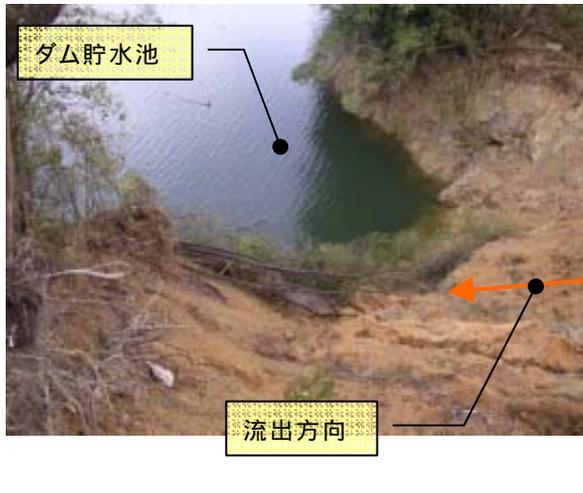
写真 J-K

崩壊地	主な林相	標高 (m)	流出先	方位 (法線)	傾斜 (°)	崩壊面積 (m ²)	材積 (m ³)
山腹崩壊	竹林、スギ・ヒノキ植林	180	鶴田ダム貯水池	SSW	60~80	45.5 × 25 + 28 × 22.2 m (1759m ²)	57.79
流出状況	毎木調査構成樹種	毎木調査状況					毎木調査立木量 (m ³ /m ²)
湖岸道路を挟んで斜面上部のマダケ林が崩壊し、斜面下部のスギ・ヒノキ植林を巻き込んで湖岸まで達している。	アヲシ、ヒノキ、ツヅラジイ、コナラ、アカカシ、ヒノキ	傾斜角60°以上の急傾斜に成立している林分である。竹林が隣接することから、マダケが多く混生している。					0.032853

<p>崩壊地上端（左側面）</p>	<p>崩壊地上端（中央）</p>

<p>県道が寸断されていた。</p>	<p>崩壊地は湖畔に面しており、滑落した土砂と倒木が直接湖内に流出している。</p>

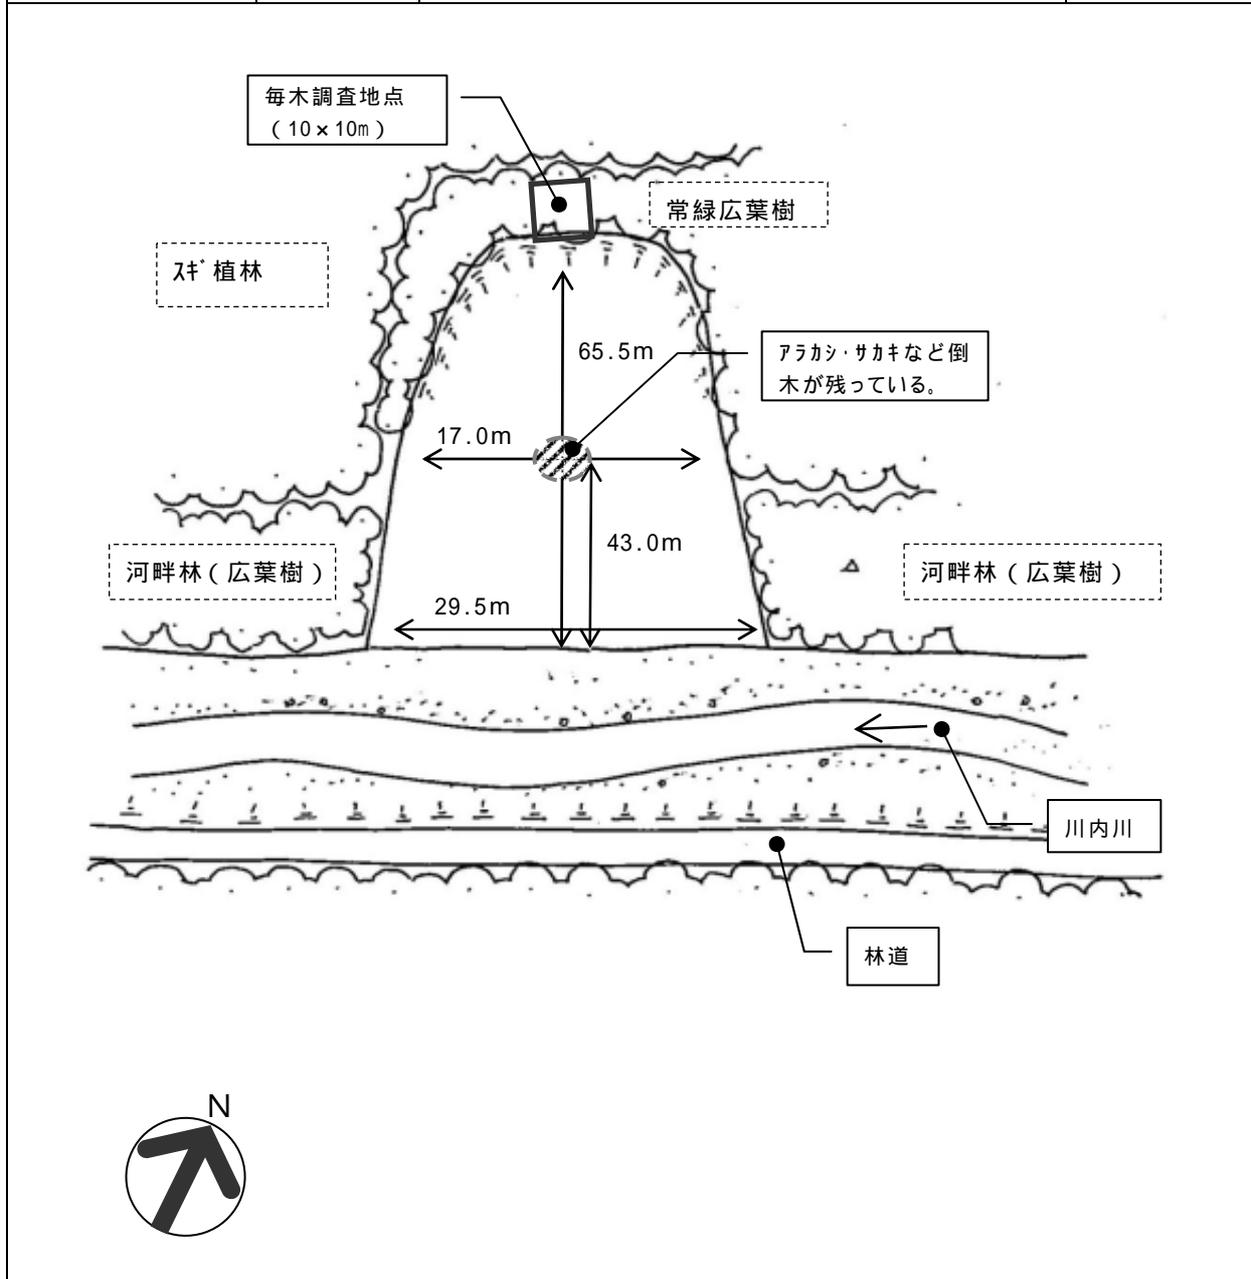
写真 J-L

崩壊地	主な林相	標高 (m)	流出先	方位 (法線)	傾斜 (°)	崩壊面積 (m ²)	材積 (m ³)
山腹崩壊	スギ植林 常緑広葉樹林	300	川内川	NNW	39~80	17.0×65.5 m (1114m ²)	46.63
流出状況	毎木調査構成樹種	毎木調査状況					毎木調査立木量 (m ³ /m ²)
急傾斜の斜面上部に成立していた常緑広葉樹林が崩壊したと推察される。	ツラシイ, タカツメ, アラカシ, サカキ, コナラ, イロハモミジ	川内川上流域に位置し、標高も高いことからイロハモミジもみられる林分である。林床には、ヤブツバキが多くみられ、チャノキ、シロダモ、アカラシ、ヒサカキ、マンリョウなどの常緑広葉樹が生育する。					0.041873

<p>崩壊地全体の様子</p>	<p>崩壊地上端</p>

<p>流入河川(川内川)の下流方向。崩壊による目だった堆積物は見当たらない。</p>	<p>崩壊地の右の植生の様子</p>

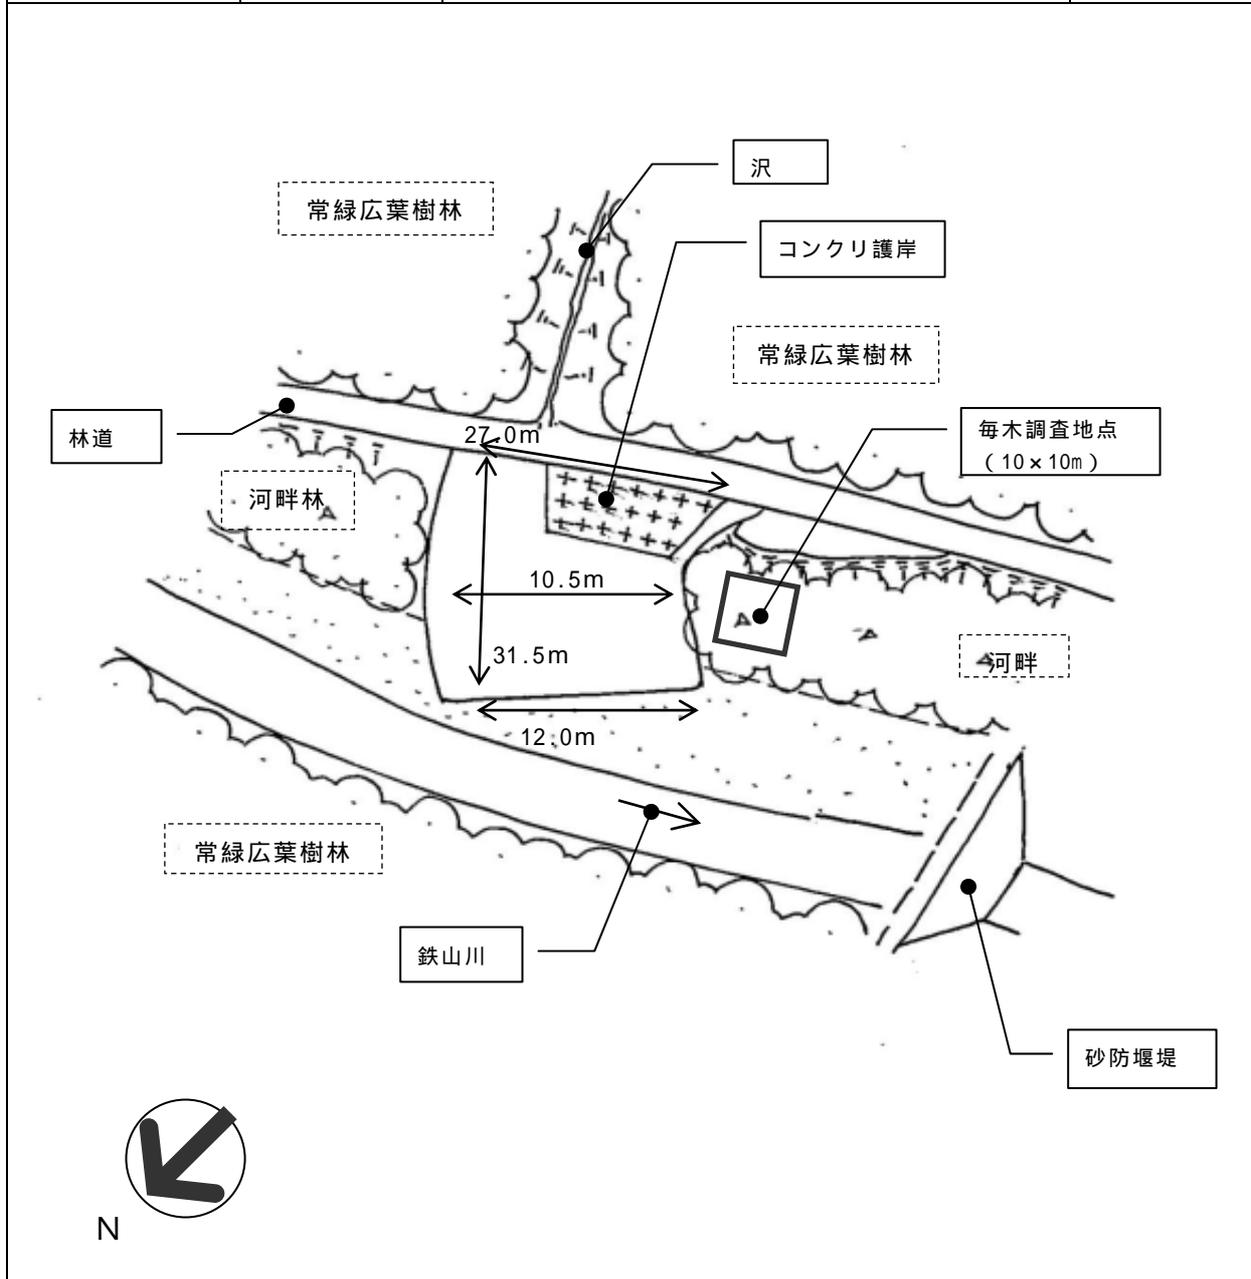
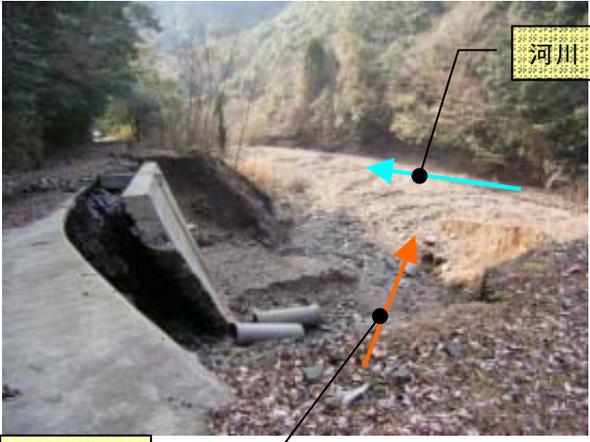
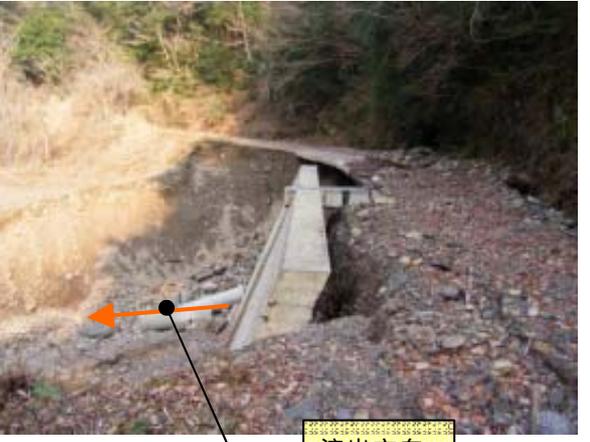
写真 J-M

崩壊地	主な林相	標高 (m)	流出先	方位 (法線)	傾斜 (°)	崩壊面積 (m ²)	材積 (m ³)
山腹崩壊	常緑広葉樹林	650	鉄山川	SEE	34 ~ 44	12 ~ 27 × 31.5m (614m ²)	2.07
流出状況	毎木調査構成樹種	毎木調査状況					毎木調査立木量 (m ³ /m ²)
谷筋の沢からの出水により、河川沿いに成立していた河畔林が流出したと推察される。	アカガシ、ミズキ、クマノミズキ、アカシデ、ヤマザクラ	林道造成に伴い成立したと思われる林分で、河畔沿いに位置する。南向き斜面でもあることから、アカメガシワなどの先駆性樹種や、アカシデなどの二次林にみられる落葉広葉樹が生育している。					0.003370

<p style="text-align: center;">流出方向</p>
<p>崩壊地全体の様子</p>	<p>崩壊地の様子</p>

<p style="text-align: center;">流出方向</p>
<p>崩壊した土砂は堰の上流に堆積した砂利に流出している。</p>	<p>崩壊により林道が寸断されている。</p>

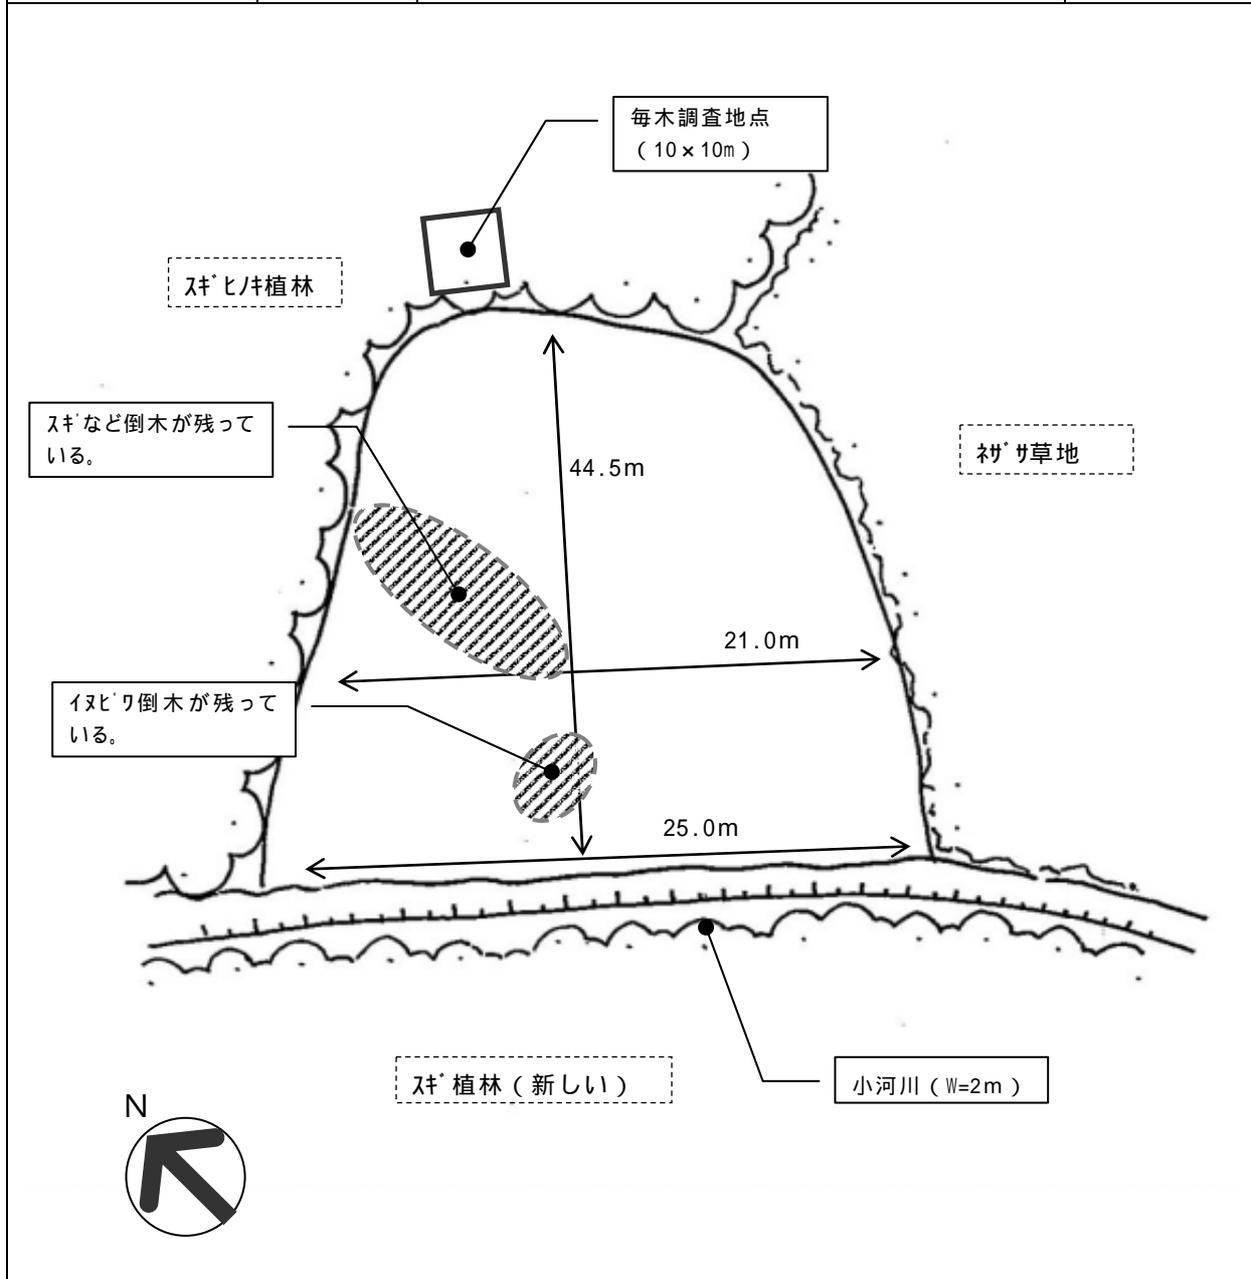
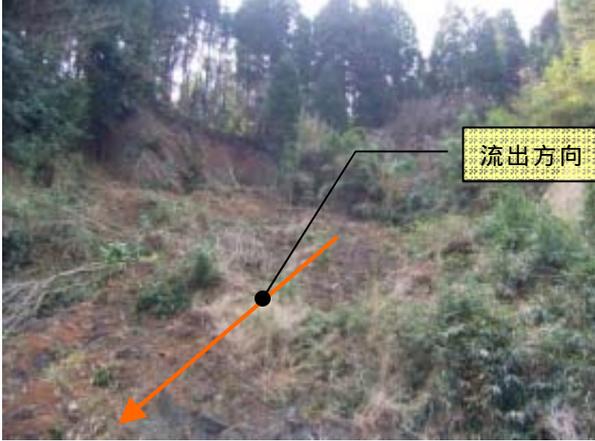
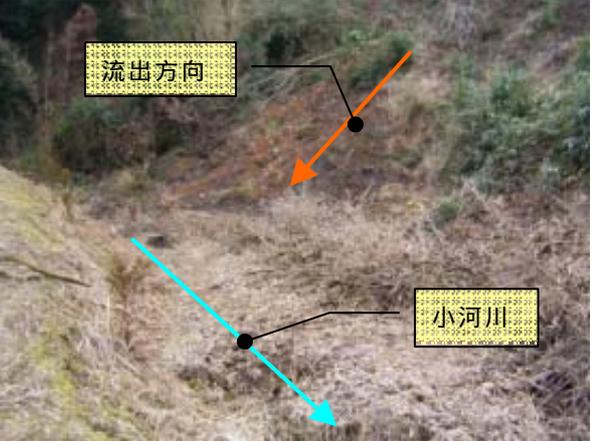
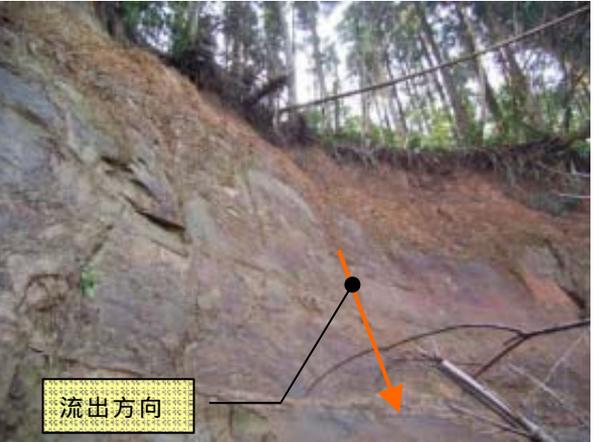
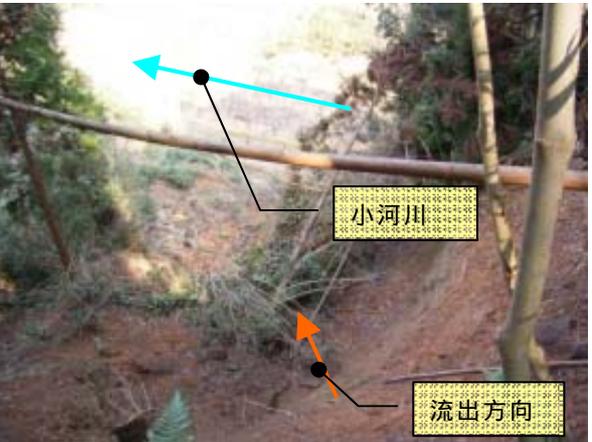
写真 J-N

崩壊地	主な林相	標高 (m)	流出先	方位 (法線)	傾斜 (°)	崩壊面積 (m ²)	材積 (m ³)
山腹崩壊	スギ植林	250	水路	NE	42~53	21~25 × 44.5m (1024m ²)	31.93
流出状況	毎木調査 構成樹種	毎木調査状況					毎木調査立 木量(m ³ /m ²)
斜面にネザサが繁茂している箇所を中心に植林地とともに流出したものと推察される。	スギ	ピーク付近の斜面上部に位置する植林地。林床には、ネズミモチ、シロダモ、チャノキ、アオキなどの常緑広葉樹の他、ネザサ草地が隣接することからネザサが多くみられる。					0.031200

<p>崩壊地全体の様子</p>	<p>崩壊地下端の様子。崩壊土砂によって河川が埋まっている。</p>

<p>崩壊地上端の様子</p>	<p>崩壊地上端から下流を望む。</p>
