## 2.3.4 流木の挙動に関する実態調査

### (1) 現地調査（流下状況調査）

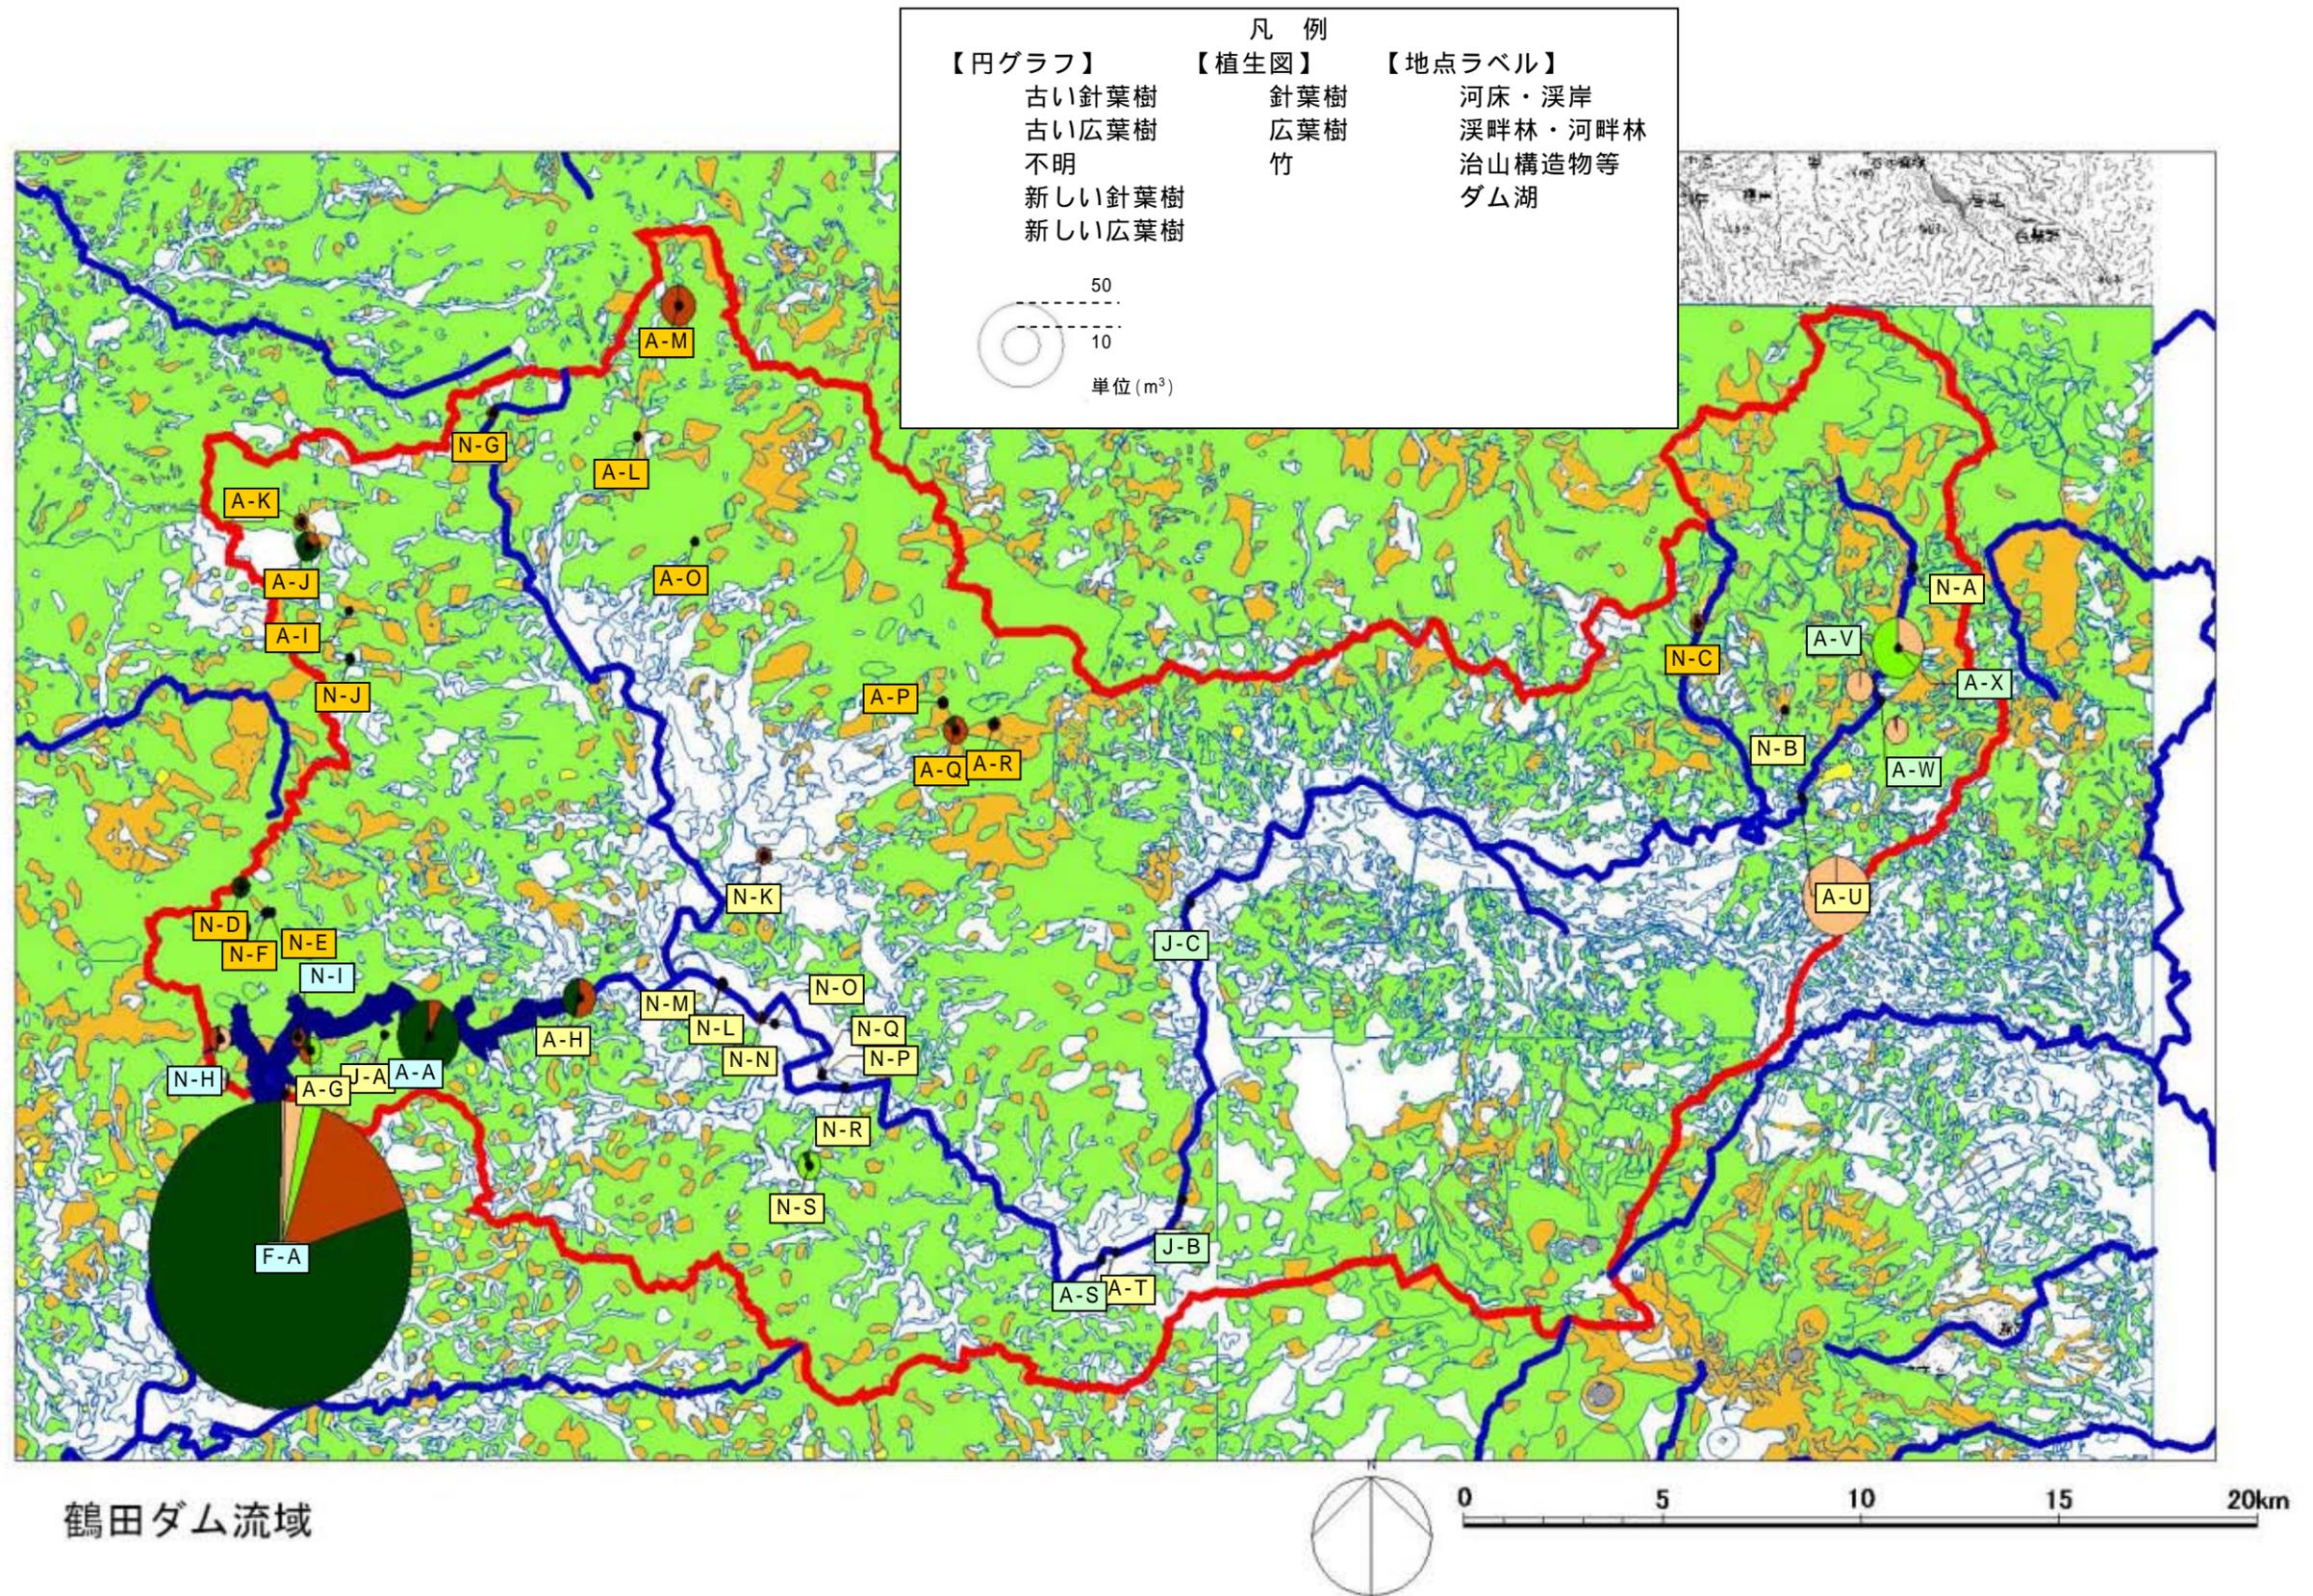
図 2.3-52 (1) 流木の堆積量の分布と周辺の植生 (新旧、針葉樹・広葉樹別)

流木の樹種構成をみると、えびの市山地部において新しい広葉樹の堆積量が多かった。えびの市山地部においては、当該豪雨による崩壊地も多く確認されていることから、崩壊によって新しく発生した広葉樹の倒木が多く堆積したものとみられる。また、当該地域での広葉樹の流木の長さは5mを超えるようなものが多く、これは発生から時間があまり経過していない可能性を裏付けるものと推察される。

一方、ダム湖（陸揚げ）では、古い針葉樹の堆積量が多く、河道内や河畔林等に捕捉されていた又はダム湖岸等に堆積していた流木が流入した可能性が示唆される。また、ダム貯水池では総じて短い流木が多かった。

大口市山地では治山構造物等に捕捉されている古い流木が多く確認された。

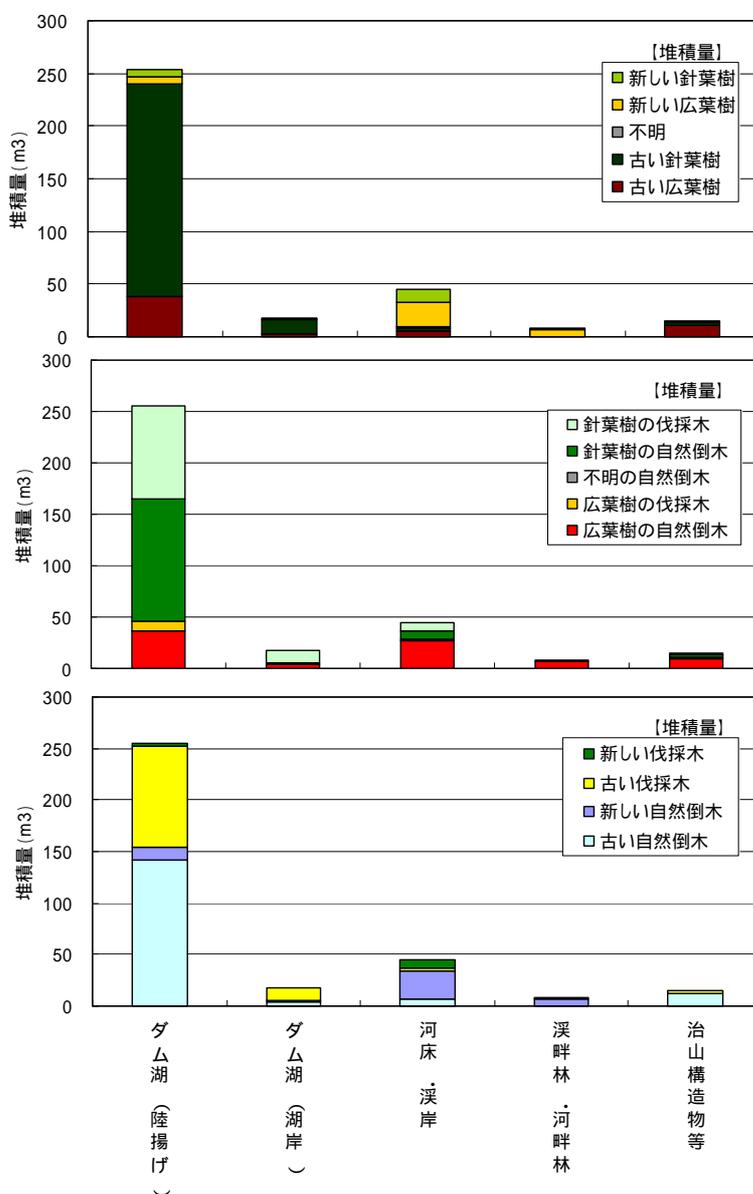
図 2.3-53 堆積地分類別の流木堆積量

堆積地分類別では、河床・溪岸では約 45m<sup>3</sup>(285 本)、溪畔林・河畔林では約 8m<sup>3</sup>(41 本)、治山構造物等では約 14m<sup>3</sup>(76 本)、ダム湖岸では約 18m<sup>3</sup>(285 本)、ダム湖陸揚げでは約 255m<sup>3</sup>(5241 本)の流木の堆積が確認され、ダム湖陸揚げ量を除けば、体積では河床・溪岸が最も多く、流木本数ではダム湖岸が最も多い結果となった。

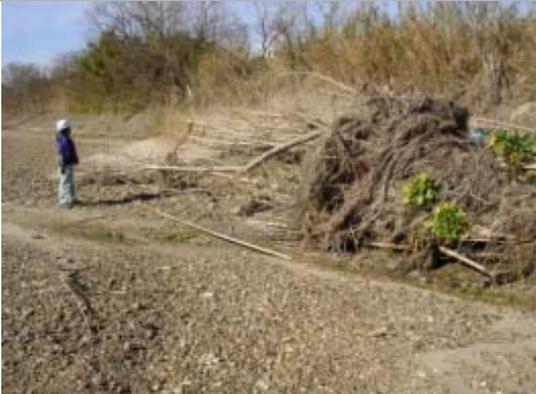
<p>写真1 河床・溪岸(A-T)</p>

<p>大口市の平地部では、ところどころに大きな流木が散在していたが、まとまった堆積は見られなかった。</p>	<p>写真2 溪畔林・河畔林(A-W)</p>

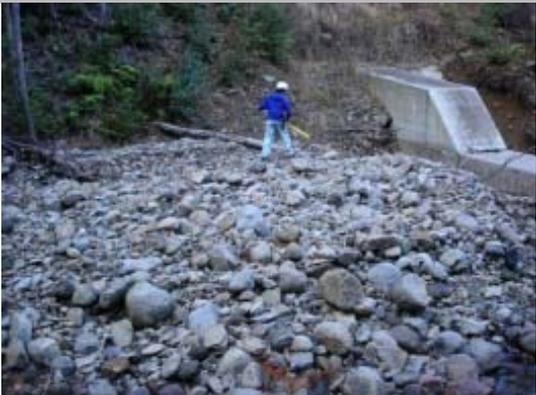
治山構造物等では、古い自然倒木の広葉樹の堆積が多く、現地においてはこれら流木の多くが堆積した土砂にひっかかり、埋もれた状態にあることを確認した。古い流木が多かった理由としては、今回の豪雨で治山構造物等の上流で流木の発生がほとんどなかったことが挙げられ、また、自然倒木の広葉樹が多かった理由としては、枝葉の広がった広葉樹は一旦捕捉されると再び流木化することが難しいことが要因として考えられた。

<p>治山構造物等によって堆積した土砂にひっかかり、埋もれた流木を確認した。</p>	<p>写真4 透過式治山構造物(A-M)</p>

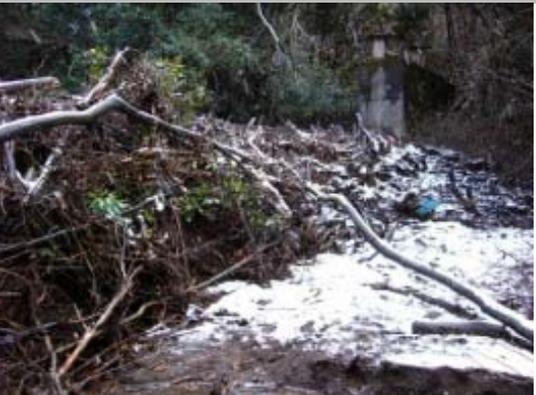
なお、今回調査を実施した 14 箇所治山構造物等のうち、2 箇所が透過型の構造で、残り 12 箇所は不透過型の構造であった。この 2 箇所の透過型施設のうち、1 箇所(A-M)の施設では治山構造物等の全堆積量の約 30%にあたる流木を捕捉しており、捕捉効果が高いものと推察された。

<p>透過式治山ダムは、多くの流木を捕捉していた。</p>
<p>写真5 河畔林に捕捉されたタケ類(J-C)</p>

また、既往知見では、透過型の治山構造物による高い捕捉効果が示されているが、今回の調査でも、1箇所透過型施設において治山構造物等の全堆積量の約 30%にあたる流木を捕捉しており、既往知見と合致した結果であった。一方、不透過型の施設では捕捉している流木量が全般的に少なく、今後、捕捉率の高い施設等の導入の検討が考えられる。

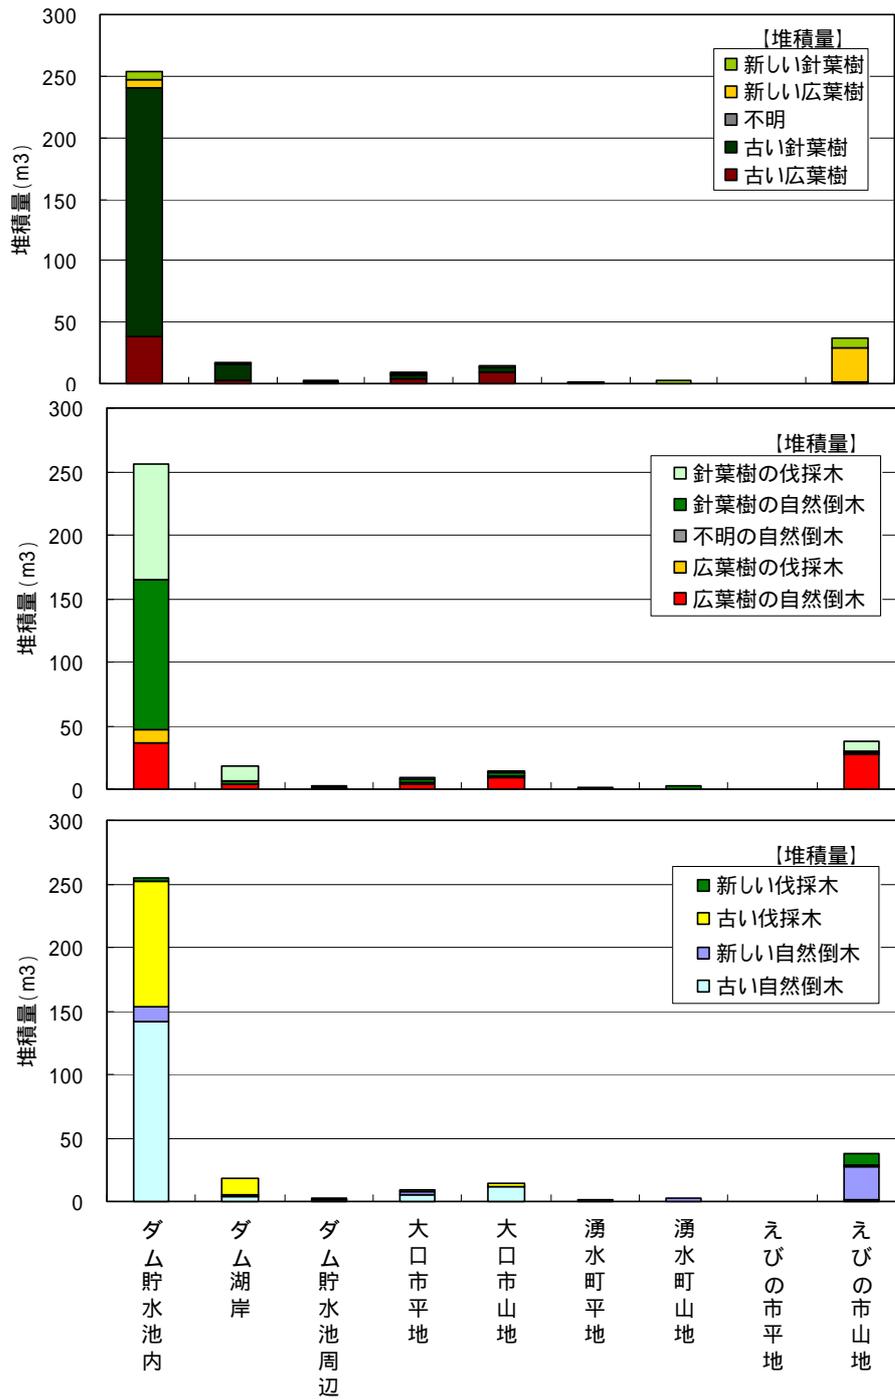
図 2.3-54 堆積していた地域別の流木の堆積量

流木の樹種構成をみると、えびの市山地部において新しい広葉樹の堆積量が多く、崩壊によって新しく発生した広葉樹の倒木が多く堆積したものとみられる。一方、ダム貯水池周辺では、古い針葉樹の堆積量が多くなっていた。本数でも、堆積量と同様な傾向を示していた。

えびの市山地域では、崩壊地から流出した樹木は広葉樹が多く、堆積した流木も広葉樹の割合が大きい傾向を示した。本数でも、堆積量と同様な傾向を示していた。

自然倒木・伐採木別では、えびの市山地や大口市山地では自然倒木が大部分を占めていたが、ダム貯水池においては伐採木の比率が比較的高くなっていた。このダム貯水池内の伐採木はほとんどが針葉樹であった。

えびの市平地部については流木の堆積がなかった。

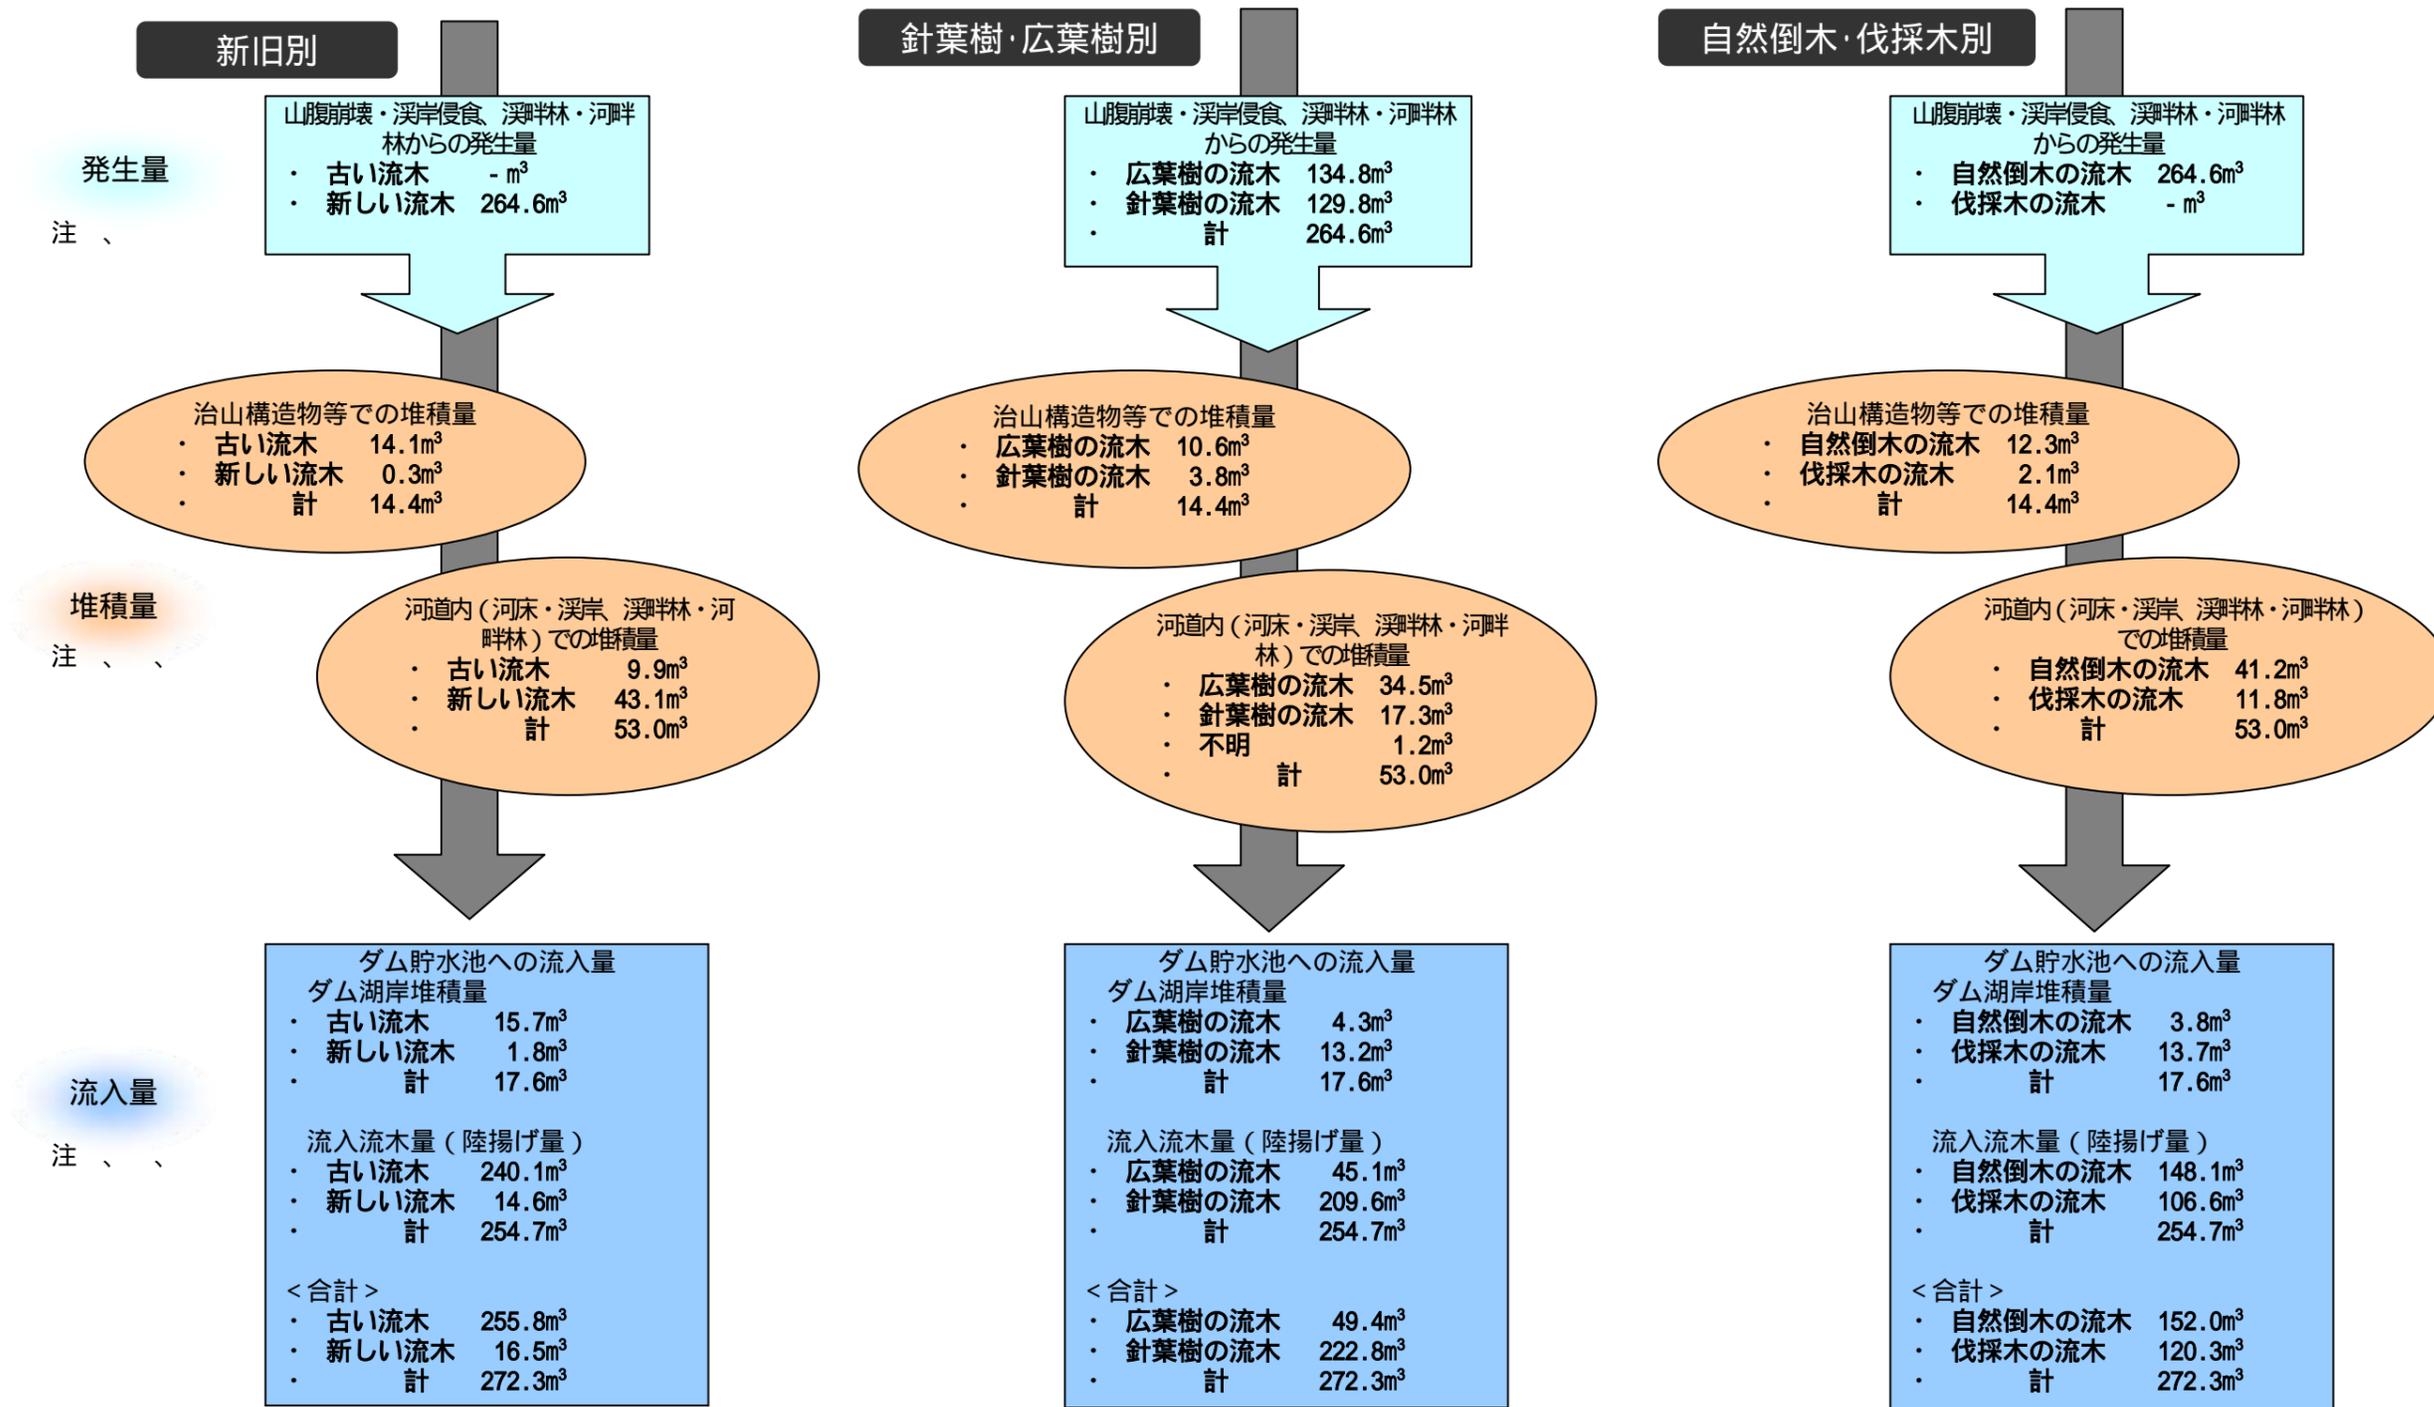
図 2.3-57 流木の流域内の発生量・堆積量・ダム貯水池への流入量の集計結果

今回の調査結果をとりまとめ、流域内での流木量の収支を検討した結果、発生量が約 265m<sup>3</sup>、流下過程における堆積量が約 67m<sup>3</sup>、ダム貯水池に流入していた量が約 272m<sup>3</sup>であった。

今回の調査では、発生した流木量は「新しい流木」を対象としており、その量は 265m<sup>3</sup>であった。これに対して、治山構造物等で堆積した新しい流木はわずかであり、河道内では 43m<sup>3</sup>、ダム貯水池に流入した新しい流木は 16m<sup>3</sup> であり、発生した新しい流木量のうち 206m<sup>3</sup> は行方不明という解釈になる。また、地元関係者等へのヒアリング結果においては、豪雨後に河道内等の流木を処理した量はわずかであるとの情報を得ている。

針葉樹・広葉樹別では、発生量はほぼ同じ程度であったが、堆積量は広葉樹が多く、ダム貯水池への流入量は針葉樹が多い結果となった。

広葉樹の堆積量が多かった理由としては、枝葉の広がった広葉樹の形態等により流下過程で捕捉されやすかったことによるものと推定された。

また、ダム貯水池への流入量で針葉樹が多かったのは、広葉樹が流下に伴い捕捉されやすいのに対して、針葉樹の方が腐朽しにくく流下しやすい形態であることによるものと推察される。さらには、広葉樹が流下に伴って破断しやすく(小サイズ化しやすく)、今回の流木調査の対象から外れた(直径 10cm 未満、長さ 1m 未満の大きさになった)ために、相対的に針葉樹の占める割合が高まったことが推定された。
