改善箇所説明図

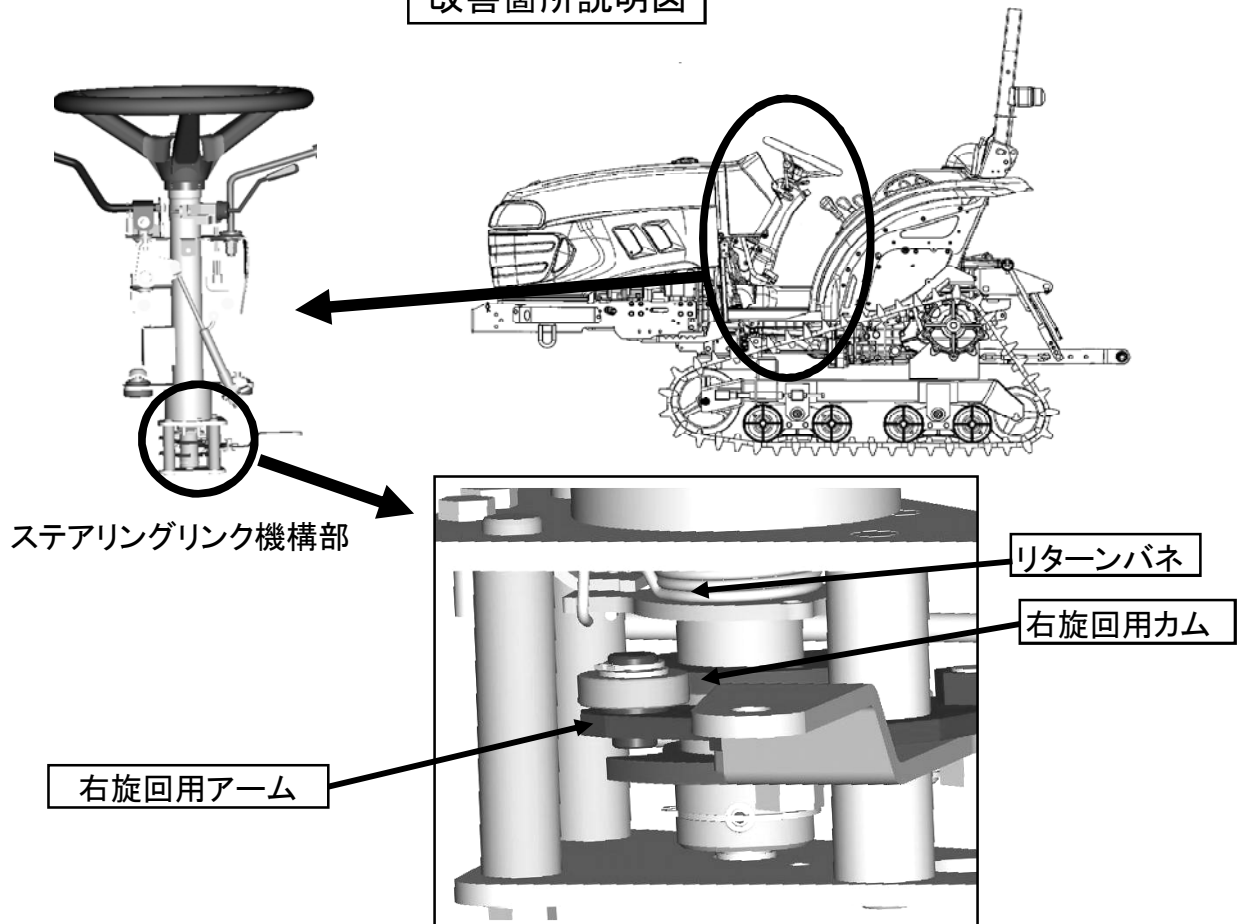
不具合発生箇所

かじ取り装置のリンク機構において、右旋回用アームを曲げて組み付けたため、当該アームに取り付けられているローラの固定部が摩耗する可能性がある。そのため、そのままの状態で使用を続けると、ローラが脱落し、車両の右旋回ができなくなるおそれがある。

全車両右旋回用アームの曲がり点を点検し、不適切なものは当該アームを新品に交換するとともに、リターンバネ及び右旋回用カムを対策品に交換する。

□ は交換部品を示す。

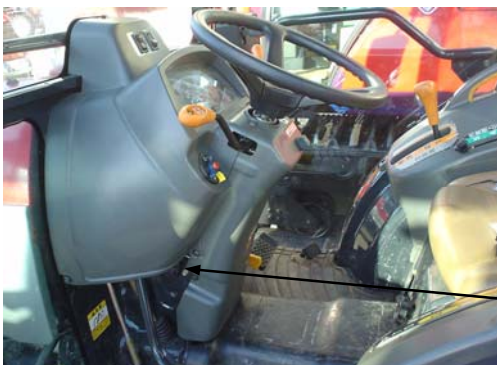
識別

識別：コラムカバー取り付けボルト頭に白ペン

ダッシュボードカバー左下のコラムカバー取り付けボルト頭に白ペンチェックを実施する。
