改善箇所説明図

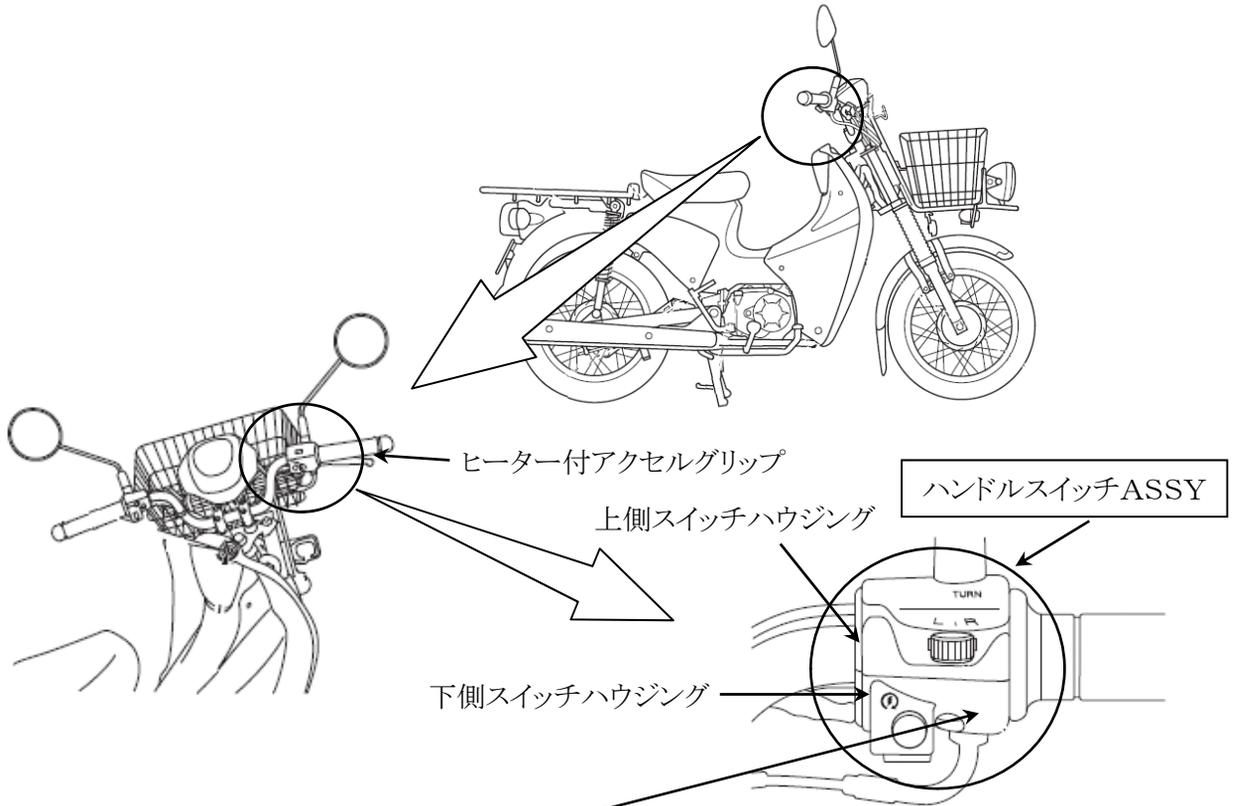
不具合発生箇所

アクセルグリップを保持する下側スイッチハウジングの形状が不適切なため、上側スイッチハウジングに組付けるとアクセルグリップを保持する溝幅が狭くなるものがある。そのため、ヒーター付きアクセルグリップを装着した場合、減速時にアクセルグリップを押さえる力が加わると内部で接触することで、アクセル全開付近の戻りが悪くなるおそれがある。

全車両、対策品の下側スイッチハウジングを組込んだハンドルスイッチASSYと交換する。なお、対策品の供給に時間を要することから、暫定措置として、上側及び下側スイッチハウジングを接触が起きないように組み直すとともに、アクセルグリップのケーブル巻取り部に潤滑剤を塗布し、部品の準備ができ次第対策品と交換する。
