改善箇所説明図

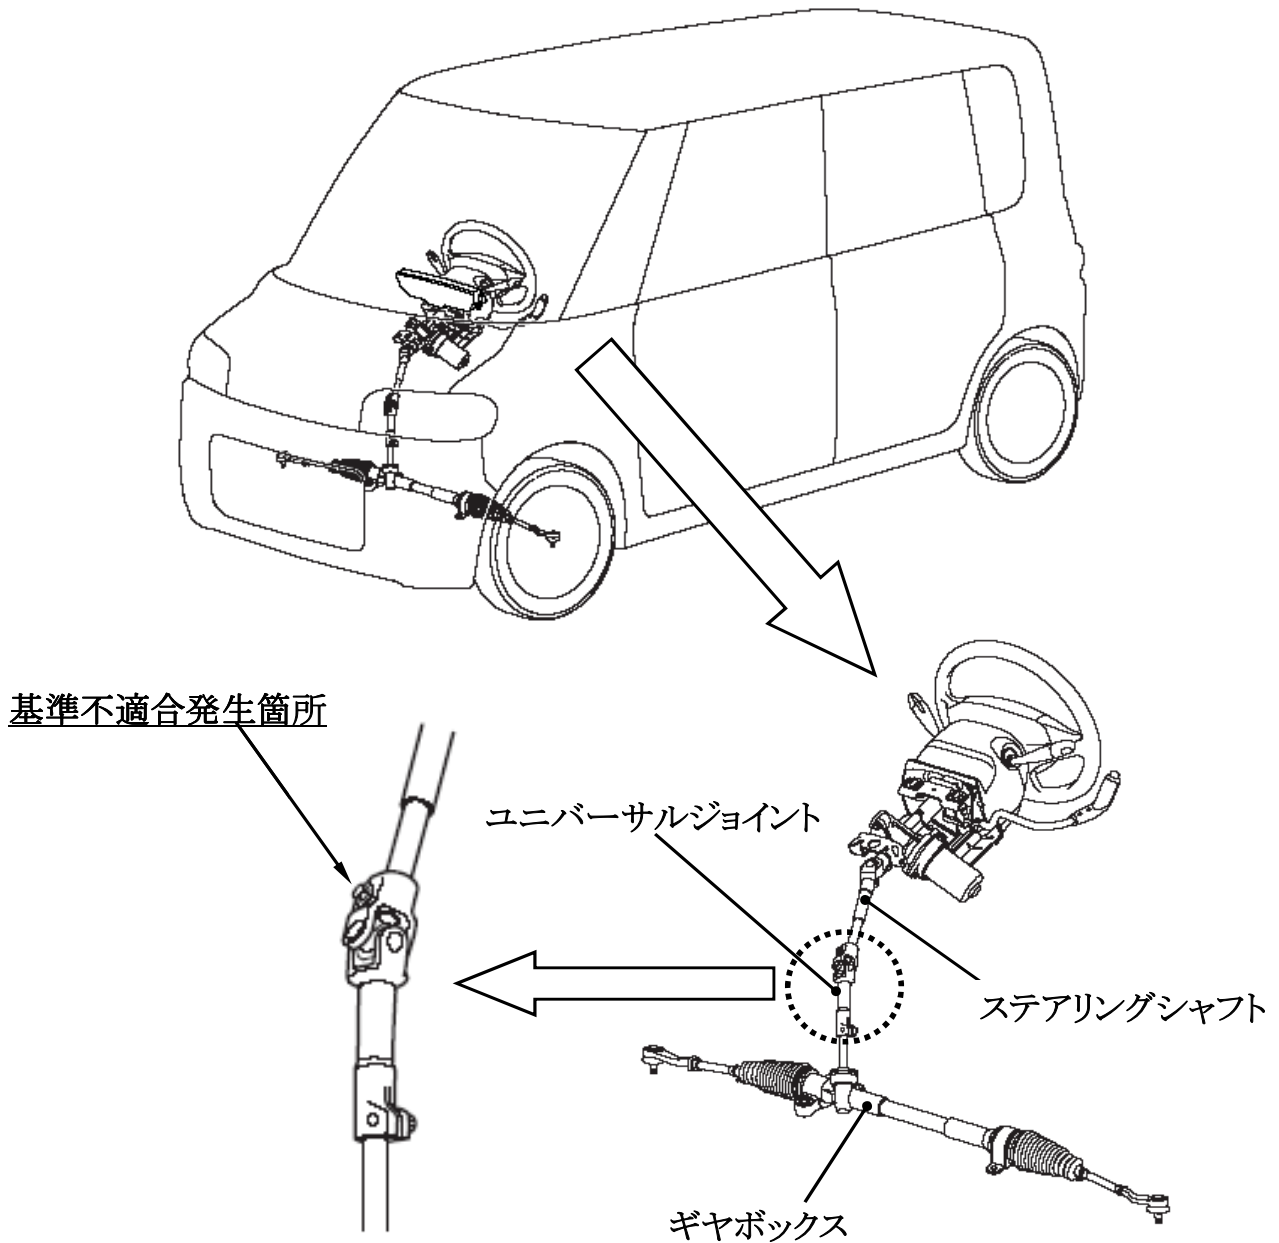
ステアリングシャフトとギヤボックスを連結しているユニバーサルジョイントの締結ボルトの締め付けが不足しているものがある。そのため、据え切り操作を行うと当該ボルトが緩んで連結部から異音が発生し、そのままの状態で使用を続けると、連結部の噛み合いがずれて正常にかじ取り操作ができなくなるおそれ

全車両、締結ボルトを規定トルクで締め付ける。

識別：エンジンルーム内右フロントストラット取付ナット付近に黄色ペイントを塗布する。
