改善箇所説明図①

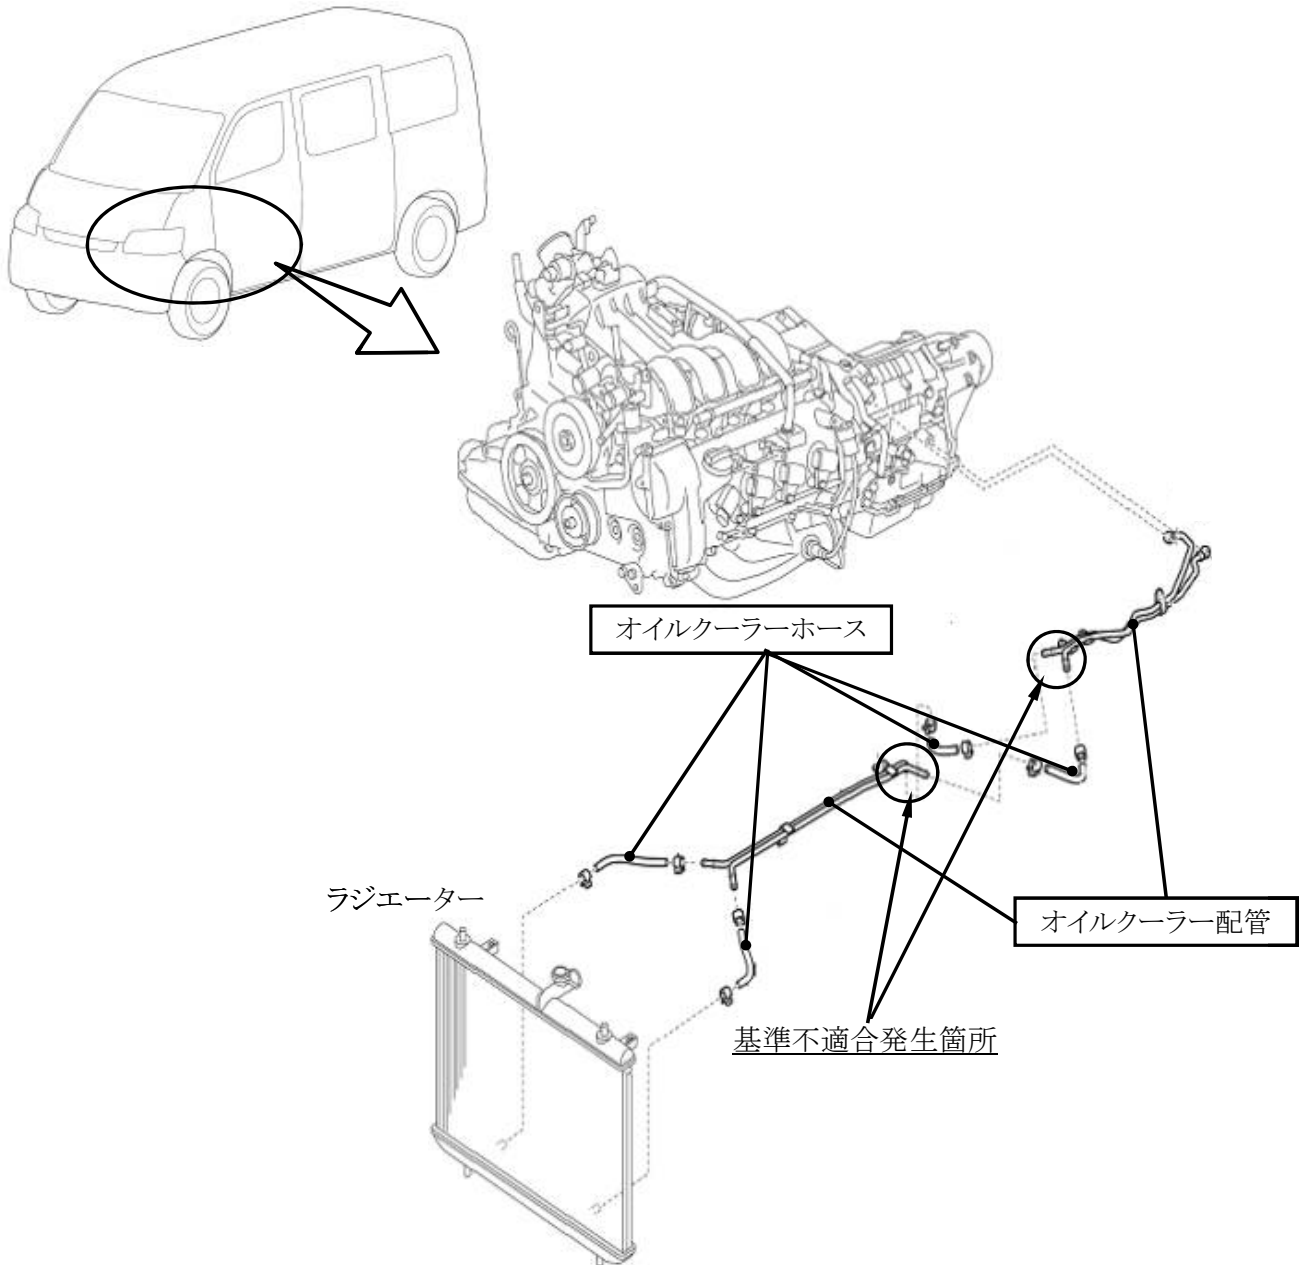
自動変速機(A/T)のオイルクーラー配管とオイルクーラーホースの製造工程が不適切なため、当該配管の加工が不適切なもの及び当該ホースの洗浄処理が不十分なものがある。そのため、走行中の振動などによりオイルクーラーホースが抜けてオイルが漏れ、走行不能になるおそれがある。

全車両、オイルクーラーホースとオイルクーラー配管を良品と交換する。

注： は交換部品を示す。
