改善箇所説明図

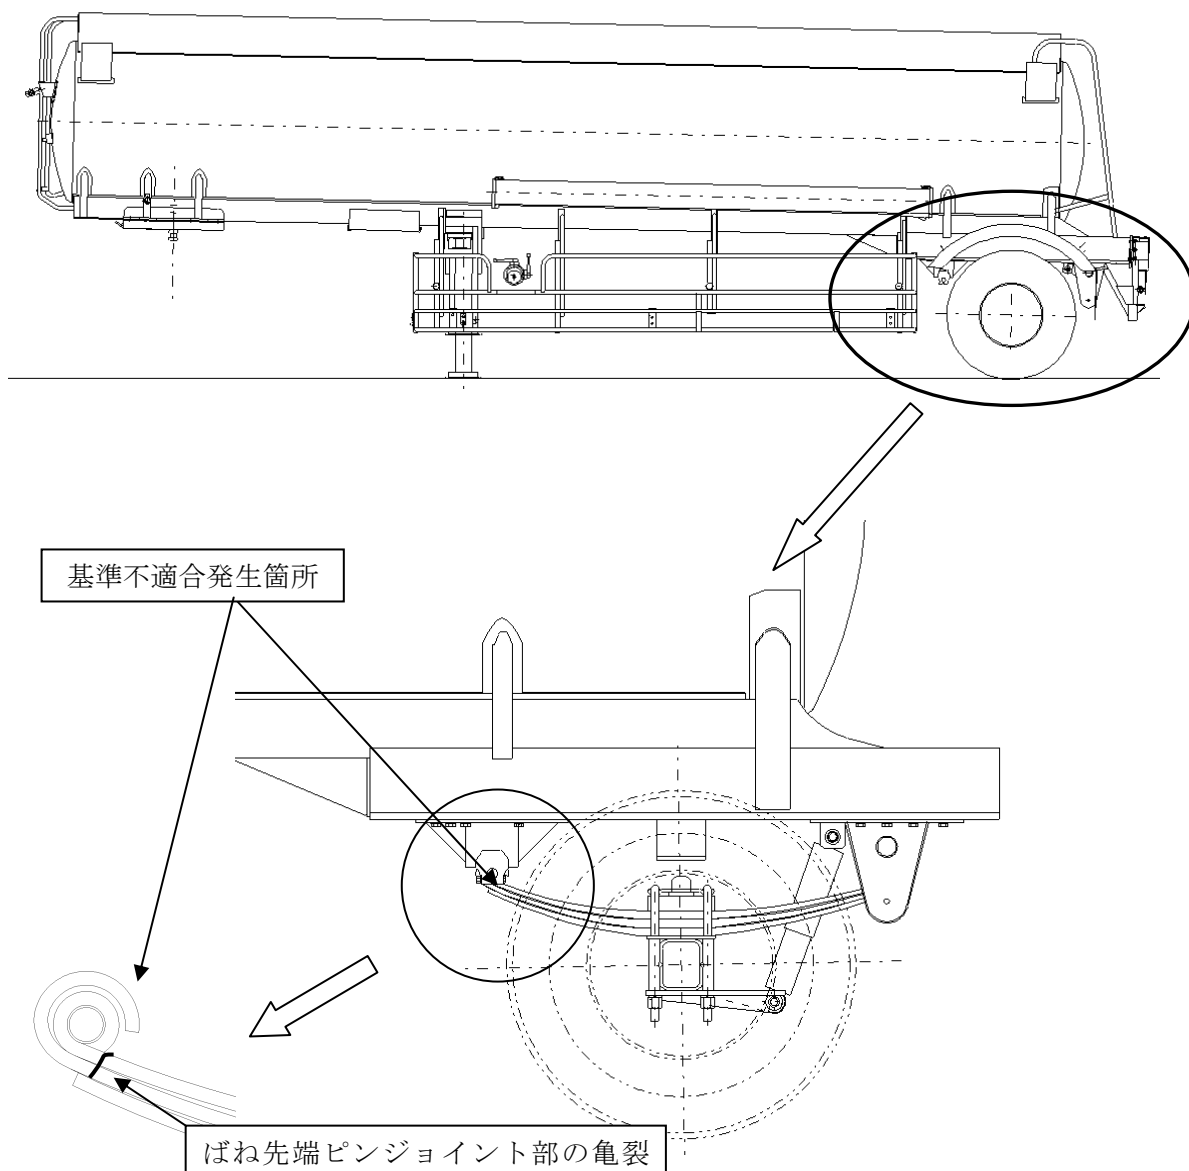
タンクセミトレーラにおいて、板ばね端部に掛かるねじり応力により、ばね先端ジョイント付近に亀裂が発生する場合があります。
そのため、そのまま使用を続けると、最悪の場合、ばねが折損し、走行不能となるおそれがある。

全車両、リーフスプリングを対策品に交換する。
