# 改善箇所説明図

## 基準不適合発生箇所

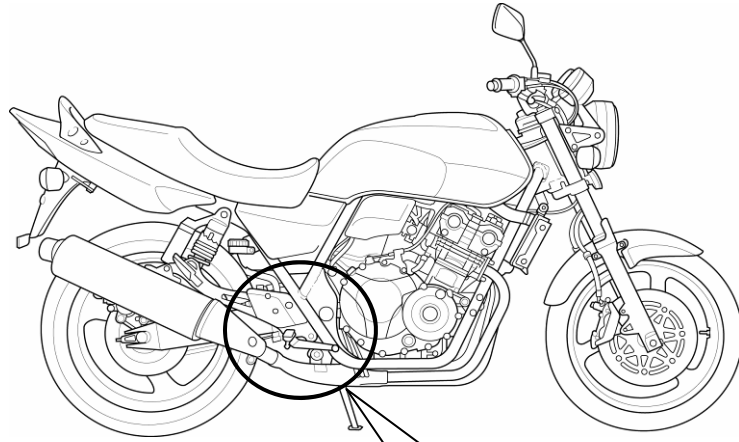
後輪用制動灯スイッチ

スイッチカバー

触媒コンバータ

後輪用制動灯スイッチの防水構造が不適切なため、触媒コンバータからの被熱によりスイッチが高温となり、被水して冷やされるとスイッチカバー部から吸水し、接点が錆びて導通不良となるものがある。そのため、後輪制動時に制動灯が点灯しなくなるおそれがある。

全車両、後輪用制動灯スイッチを対策品と交換する。

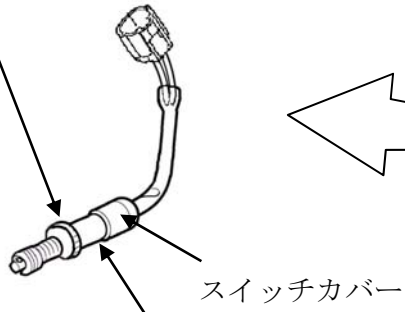
改善前	改善後
<p>止水クリップなし</p>	<p>後輪用制動灯スイッチ</p> <p>止水クリップ追加</p>
