改善箇所説明図

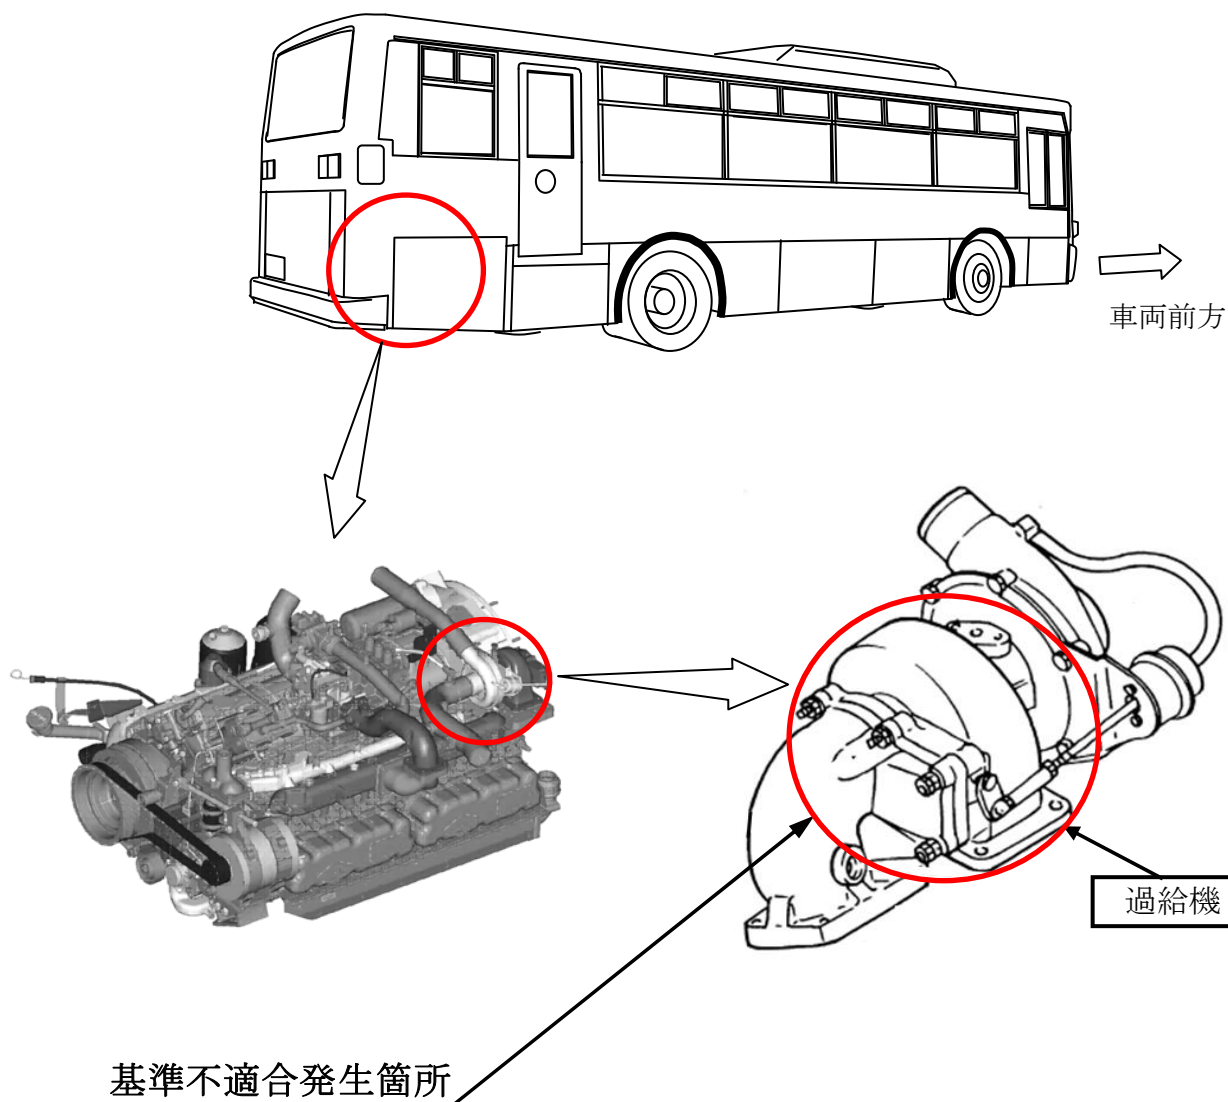
圧縮天然ガス自動車の過給機において、タービン翼の強度が不足しているため破損するものがある。そのため、白煙の発生及び出力不足になり、運行できなくなるおそれがある。

注：□内は、交換部品を示す。

全車両、過給機を対策品と交換する。また、過給機のメンテナンス方法について周知徹底を図る。

識別：シリンダヘッド前端部に黄色ペイントを塗布する。
