改善箇所説明図

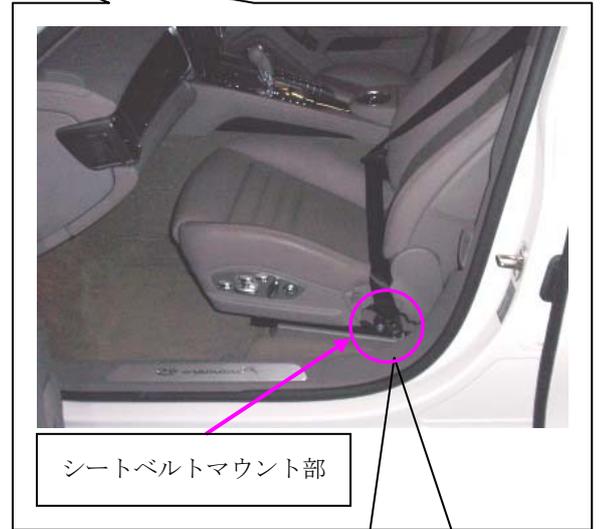
シートベルトマウント部

基準不適合発生箇所

運転席および助手席のシートベルトマウントとシートベルトアンカー固定ピンの隙間が大きいため、シートを最後方に下げた状態でシートベルトを脱着する場合に、シートベルトマウントのロック機構が正常に機能せず、シートベルトマウントが外れるおそれがある。

改善の内容

全車両、シートベルトマウントとシートベルトアンカー固定ピンの間にワッシャを追加する。

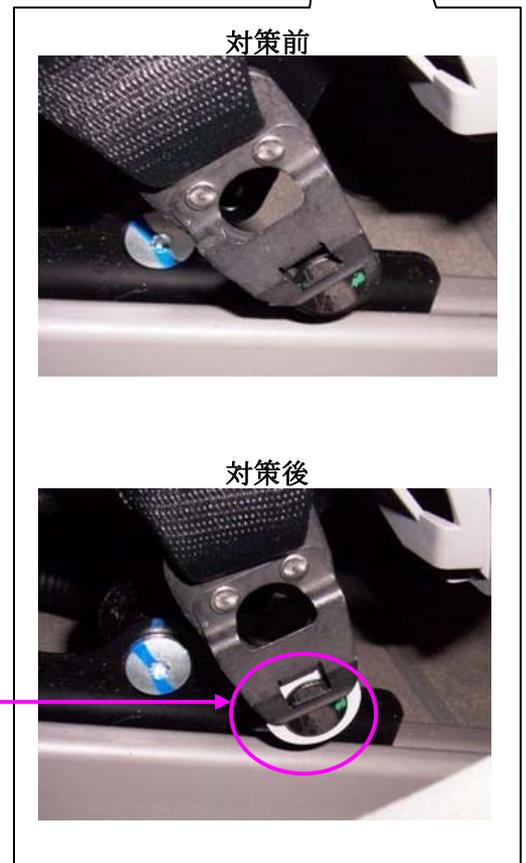
対策前

対策後

ワッシャ追加

識別：当該部品に灰色の樹脂ワッシャが装着されていれば、対策済みである。
