# 改善箇所説明図

## 基準不適合発生箇所

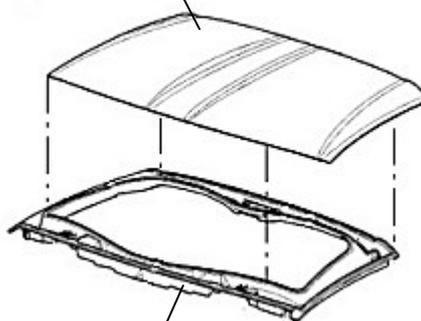
ルーフパネル（樹脂製）

ルーフ・フレーム（金属製）

内は、不具合箇所を示

屋根部分の金属フレームと樹脂製パネルとの接着が不十分なため、走行中の振動等により接着が剥れることがある。そのため、そのまま使用を続けると、当該パネルが外れ、最悪の場合、脱落するおそれがある。

全車両、屋根部分を点検のうえ、対象となるものは、ルーフ式を対策品と交換する。

識別方法：左側ストラットタワー部に黄色ペイントを塗布する。
