改善箇所説明図

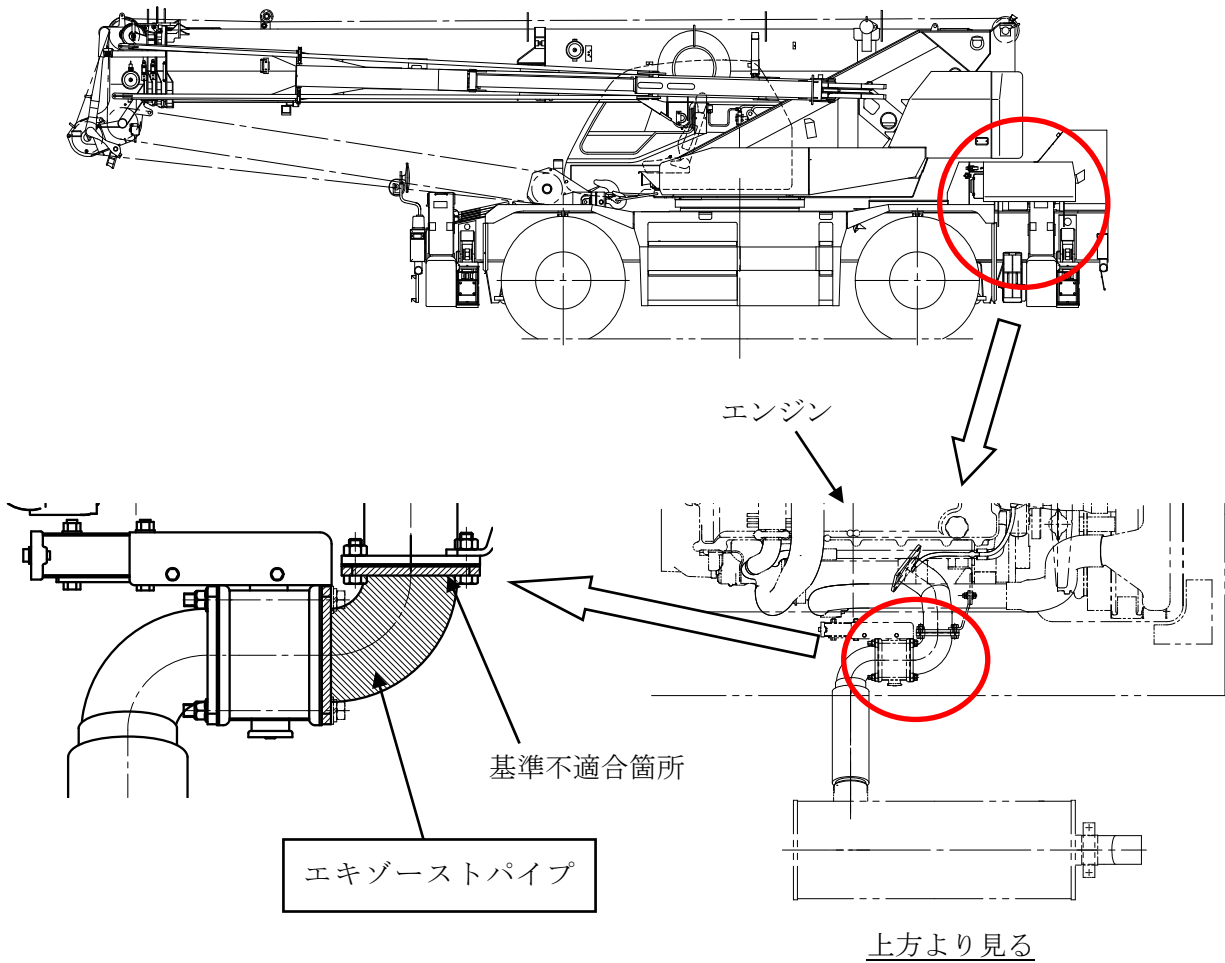
基準不適合箇所

エキゾーストパイプのフランジ部の溶接が不適切なため、原動機の振動により当該溶接部に亀裂が生じる場合があります、最悪の場合、エキゾーストパイプのフランジ部が破断し、排気騒音が増大するおそれがある。

全車両、エキゾーストパイプを対策品に交換する。

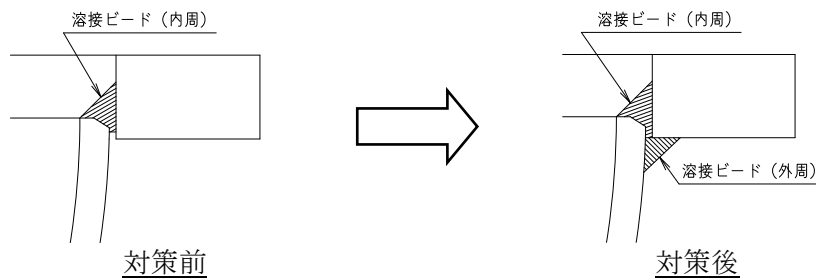
識別：外周溶接ビードの有無にて容易に識別可能なため、特別な識別の追加は行わない。
