[改善箇所説明図]

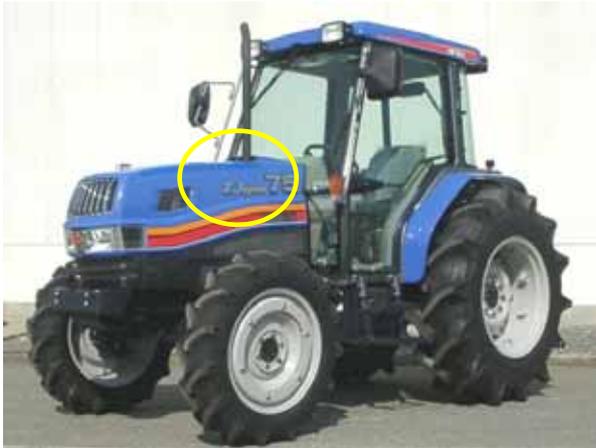
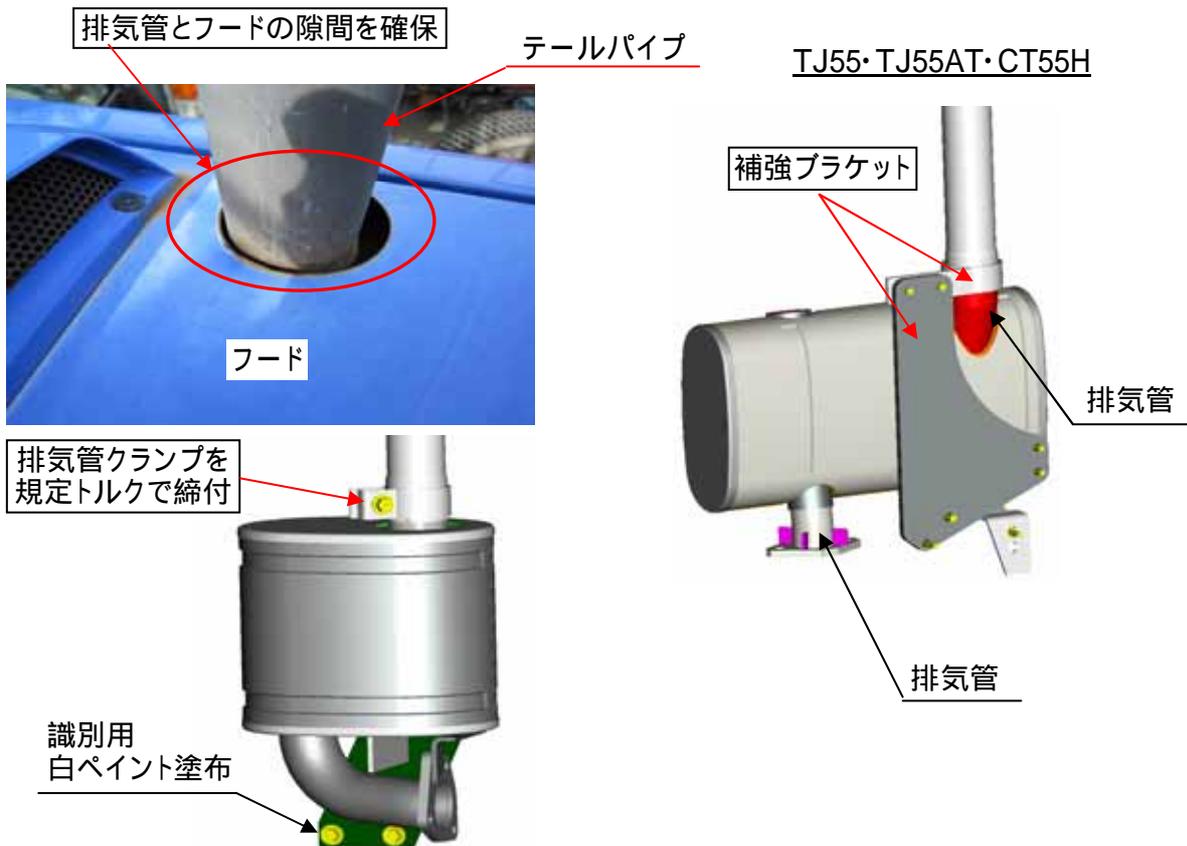
不具合発生箇所

農耕トラクタの騒音防止装置において、排気管の強度が不足しているもの、排気管とフードが干渉しているもの、又は排気管クランプの締付力が不足しているものがある。そのため、そのままの状態で使用を続けると、排気管に亀裂が生じ、最悪の場合、排気管が折損する場合がある。

全車両、排気管とフードの隙間を確保し、排気管クランプを規定トルクで締付けるとともに、一部の車両（TJ55、TJ55AT、CT55H）については排気管に補強ブラケットを取付ける。
 なお、排気管が損傷しているものは新品に交換する。

マフラー取付ボルト頭部に白ペイントを塗布する。
