[改善箇所説明図]

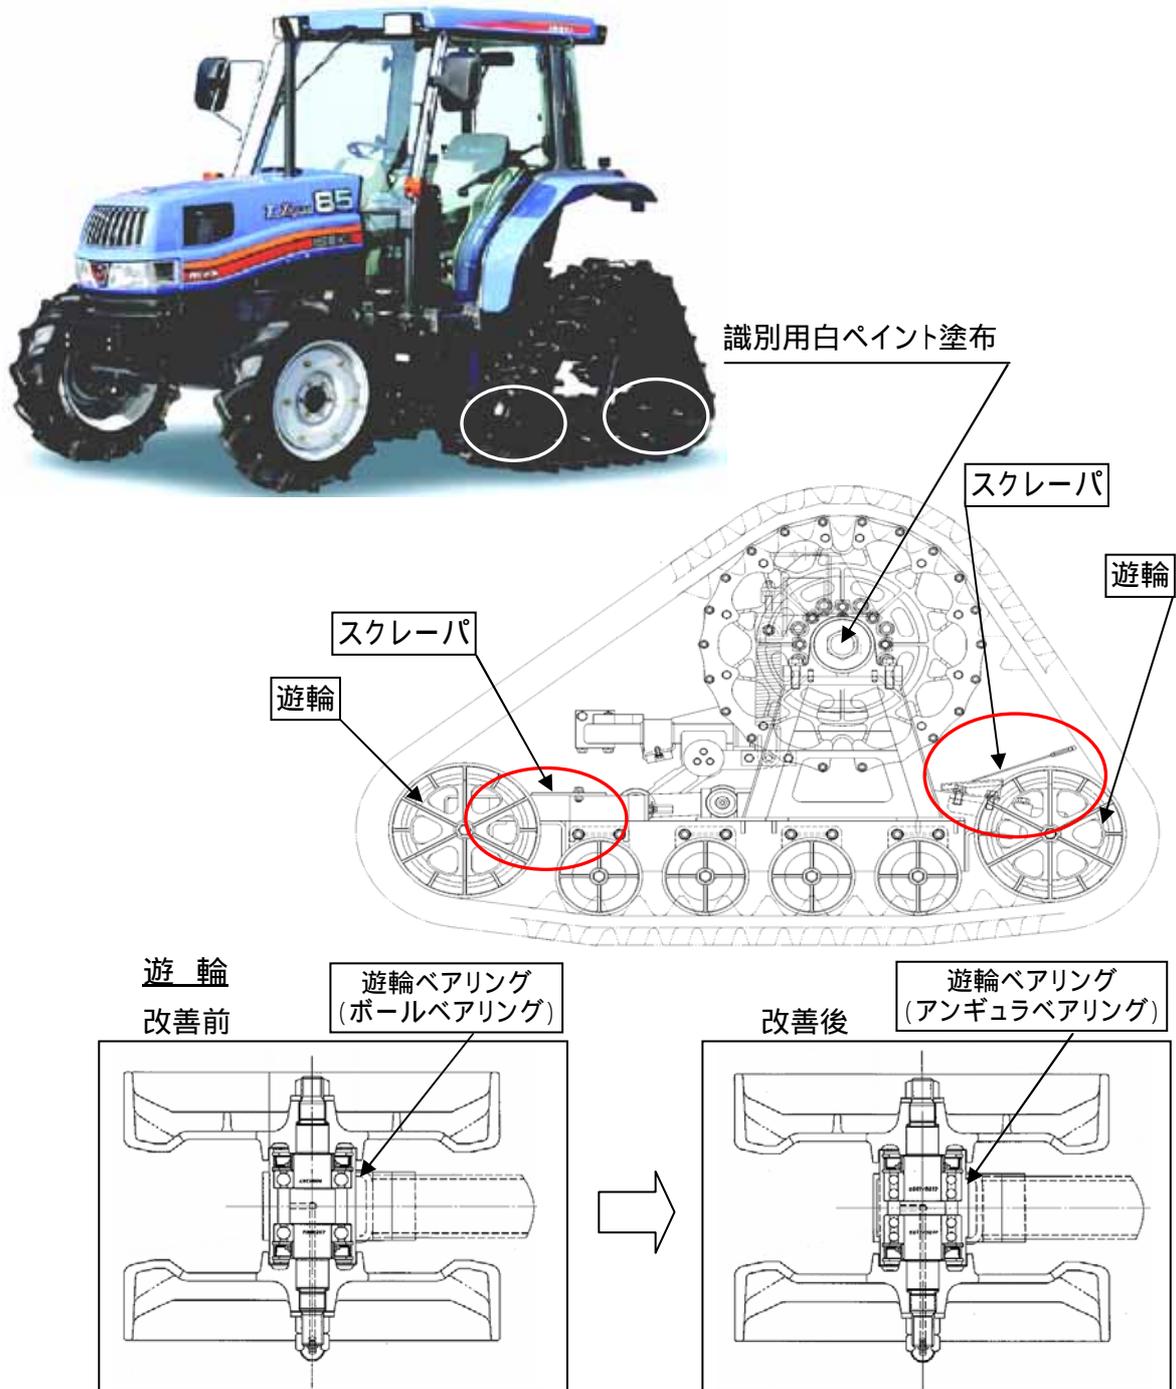
不具合発生箇所

農耕トラクタの走行装置において、エンドレスゴムクローラの遊輪ベアリング部の強度が不足しており、遊輪に雪や泥が付着しクローラ張力が過大になると、当該ベアリング部が破損する可能性がある。そのため、エンドレスゴムクローラが外れ、走行できなくなるおそれがある。

全車両、遊輪に雪や泥が付着するのを防止する装置（スクレーパ）を取り付けるとともに、遊輪ベアリングを対策品に交換する。
また、エンドレスゴムクローラの点検シートを配布する。

車軸端面に白色ペイントを塗布する。
