改善箇所説明図

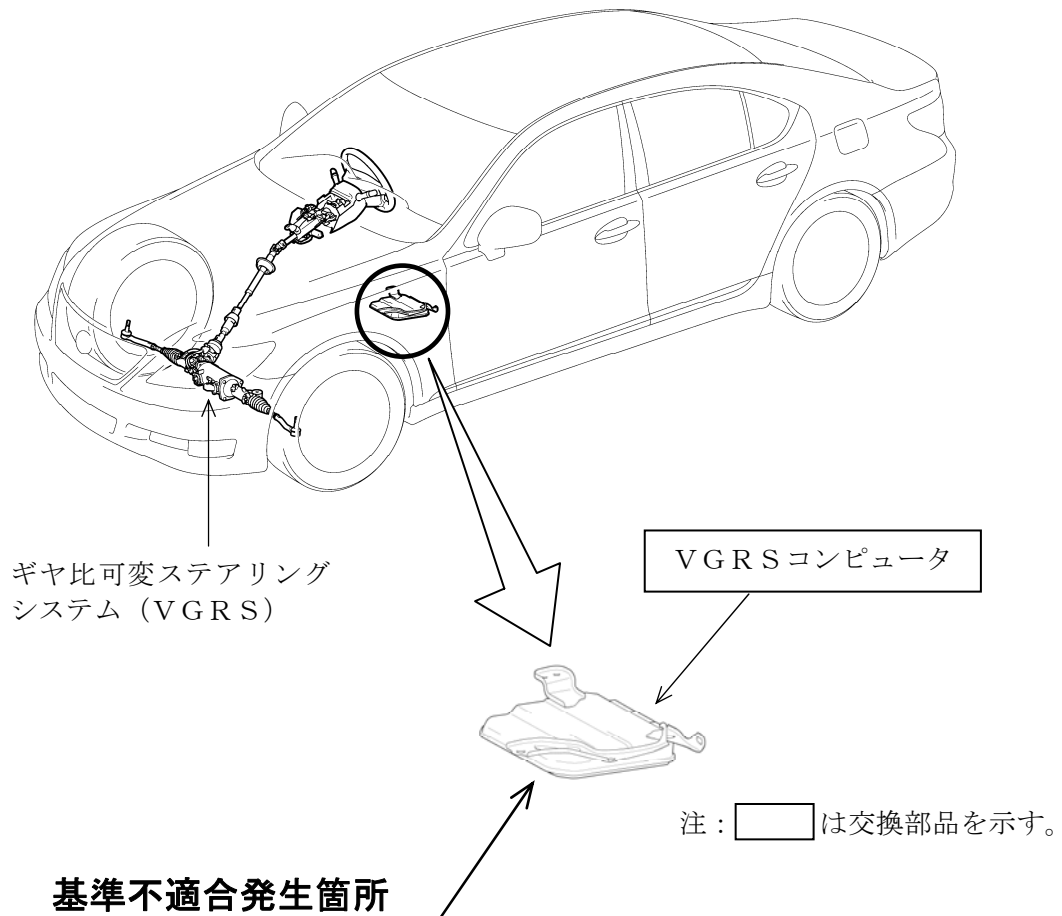
ギヤ比可変ステアリングシステム (VGRS) の制御プログラムが不適切なため、通常の据え切り操作から急ハンドルのような素早い戻し操作をすると、一時的にハンドルの中立位置が大きくずれることがある。

全車両、制御プログラムを修正したVGRSコンピュータと交換する。
なお、交換部品の準備が整うまでの間、運転時の注意事項を使用者に周知する。

識別：改善済車両にはエンジンルーム内の車台番号打刻位置右下部に黄色ペイントを塗布する。
