改善箇所説明図

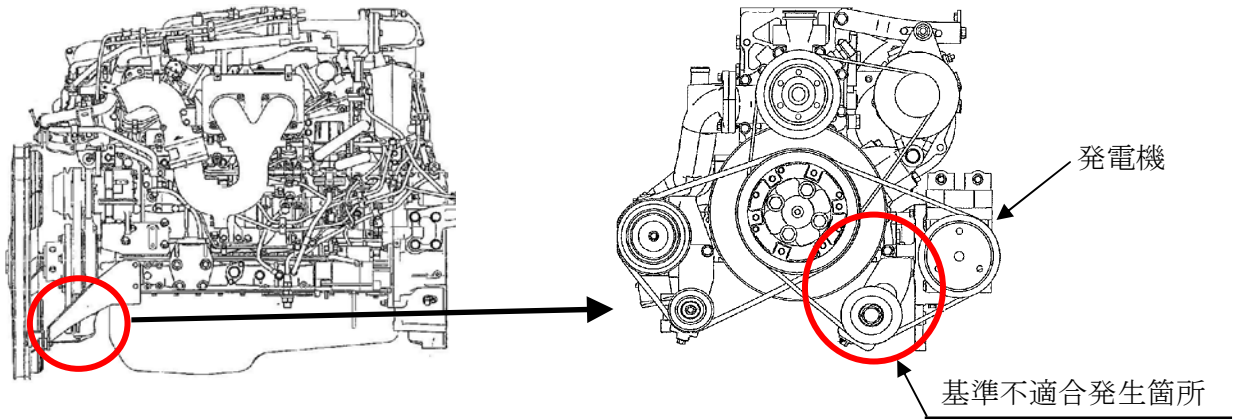
エンジン側面

発電機を増設した車両の原動機において、発電機駆動ベルト用のアイドルプーリ取付ブラケットの取付強度が不十分なため、ベルト張力及び発電機駆動力等により、当該ブラケットと発電機ブラケットの合わせ面が摩耗するものがある。そのため、そのままの状態を使い続けると、当該ブラケット取付ボルトが折損し、最悪の場合、プーリ及びブラケットが脱落し、他の交通の妨げとなるおそれがある。

改善の内容：
全車両、アイドルプーリ取付ブラケット及び発電機ブラケットを対策品と交換する。
