改善箇所説明図

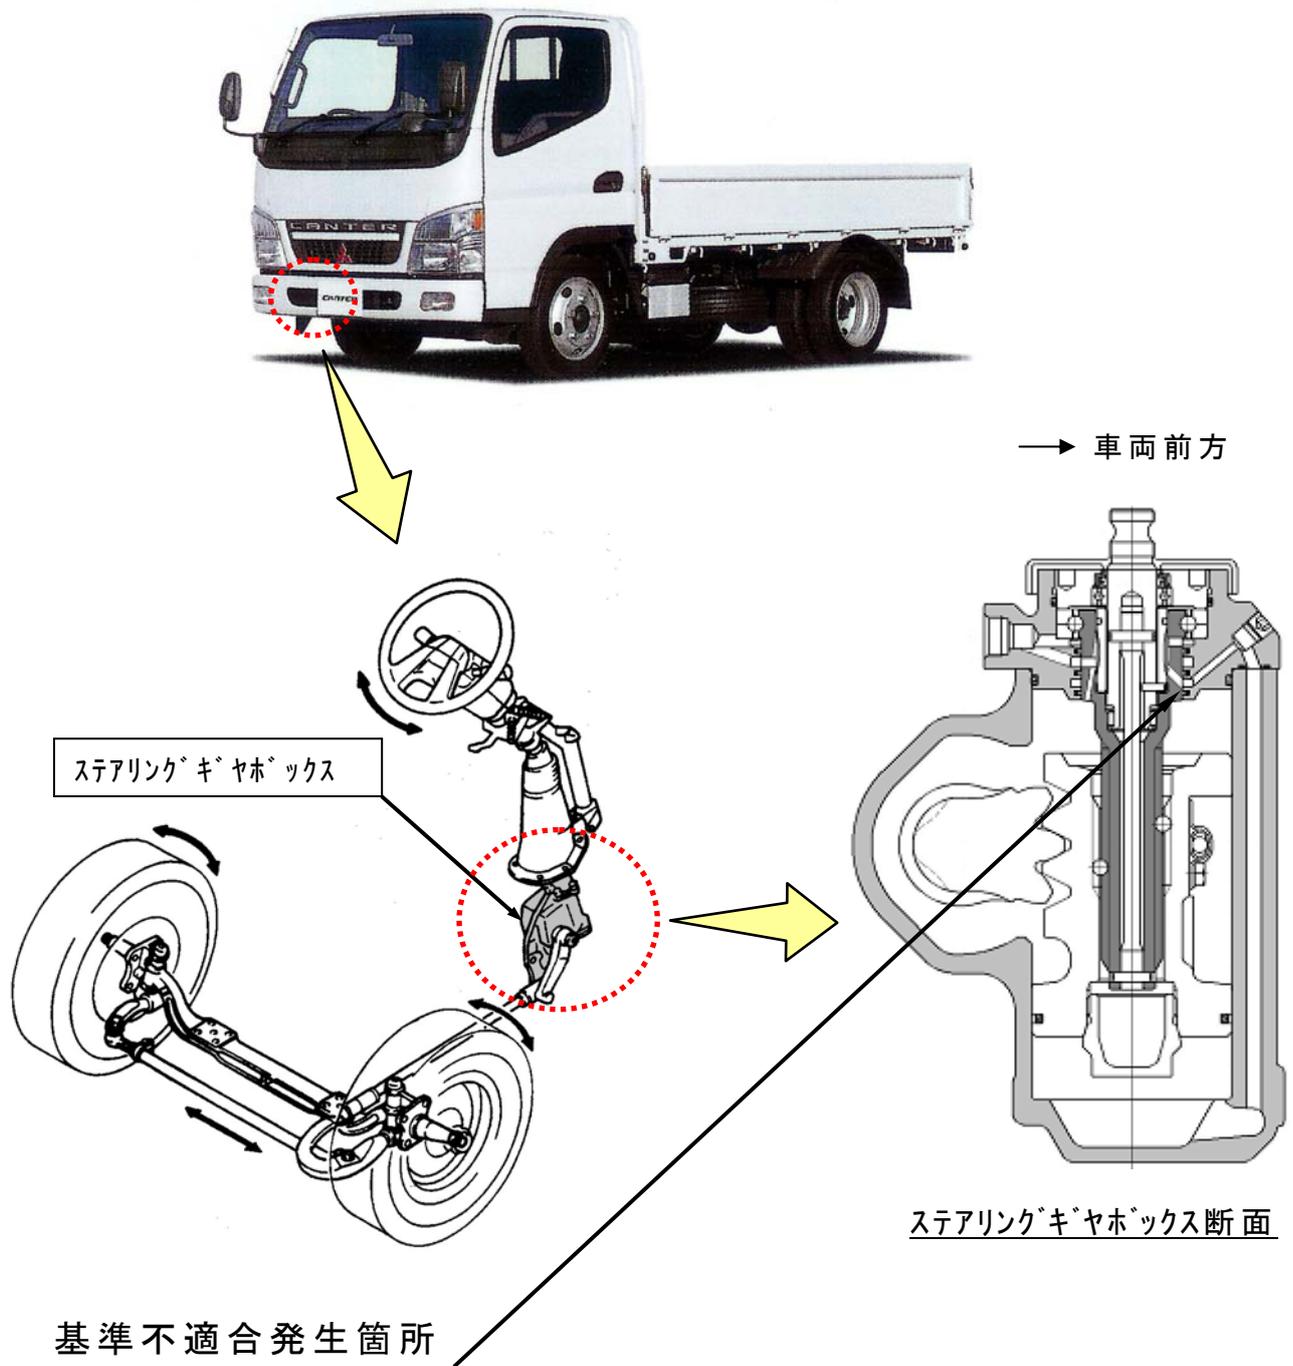
パワーステアリングギヤボックス内部のウォームシャフト油通路穴の加工に不適切なものがある。そのため、低速での旋回や据切りを繰り返すと、操舵力が過大になるおそれがある。

全車両、当該パワーステアリングギヤボックスの製造番号を確認し、該当するものは良品と交換する。
