改善箇所説明図 ②

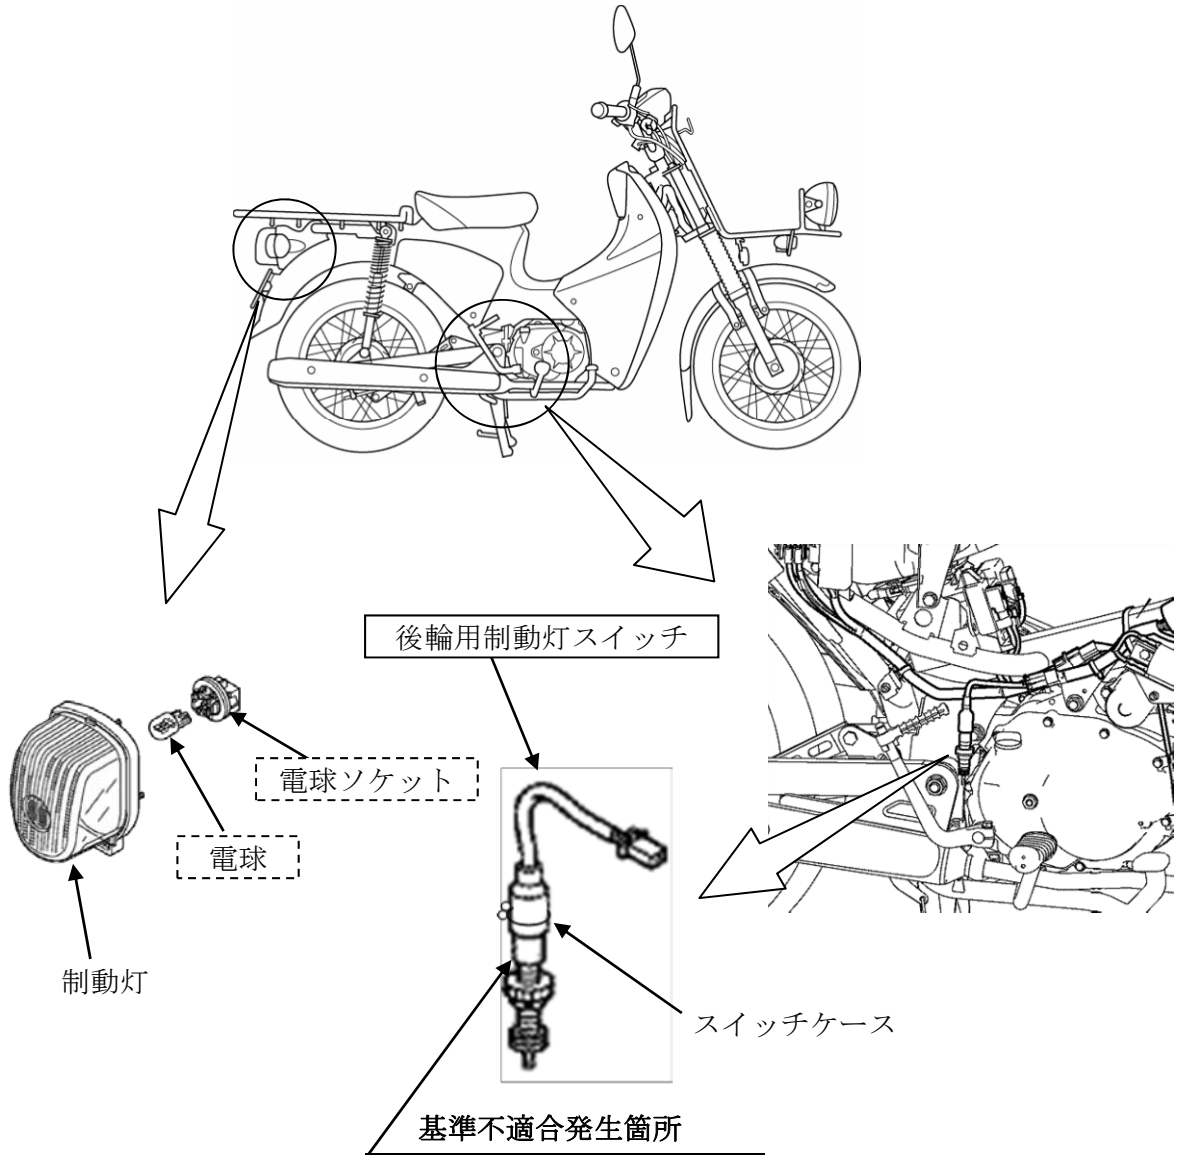
後輪用制動灯スイッチのスイッチケースの成型が不適切なため、内部の可動接点が作動領域を超えて戻らなくなり、制動灯が常灯となるおそれがある。また、そのままの状態で使用を続けると、制動灯の電球ソケットが溶損して導通不良となり、点灯しなくなるおそれがある。

全車両、制動灯の点灯状態を点検し、常時点灯または点灯しない場合は、後輪用制動灯スイッチを良品と交換するとともに、制動灯の電球ソケットおよび電球を新品と交換する。それ以外の場合は、制動灯スイッチを良品と交換する。
