## 改善箇所説明図

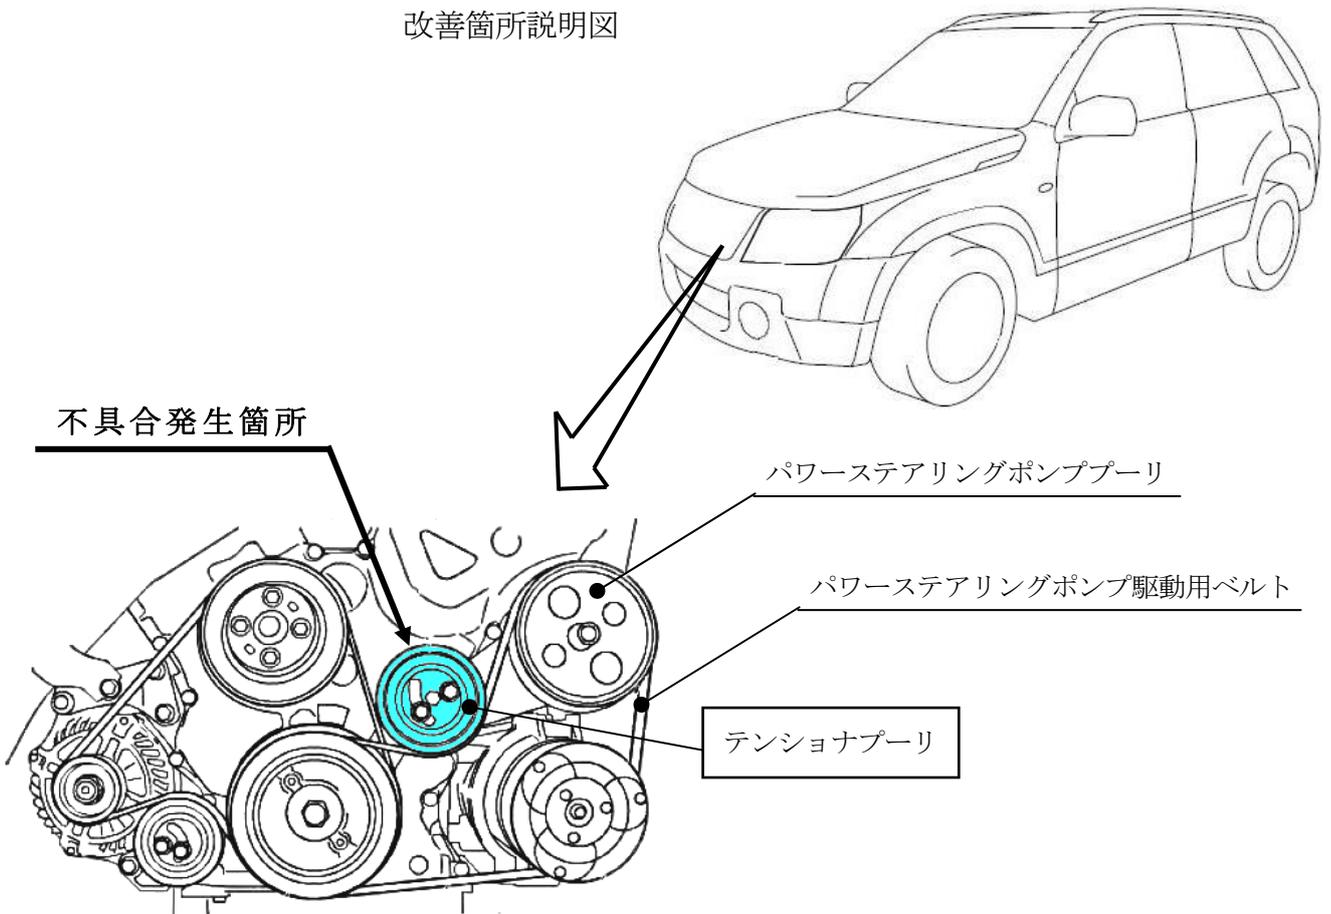
パワーステアリングポンプ駆動用ベルトの張力を調整するテンショナプーリの外周樹脂部の材質が不適切なため、当該樹脂部が破損することがある。そのため、異音が発生し、最悪の場合、当該ベルトがパワーステアリングポンププーリより外れてハンドルの操作力が増大するおそれがある。

全車両、テンショナプーリを対策品と交換する。
