改善箇所説明図

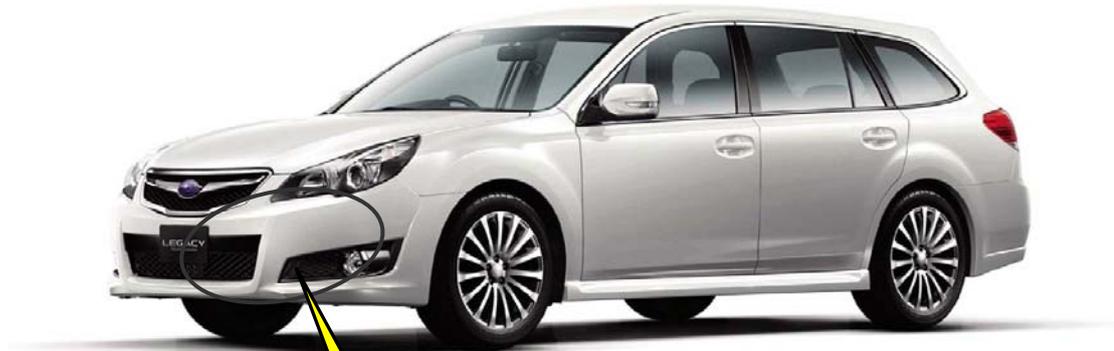
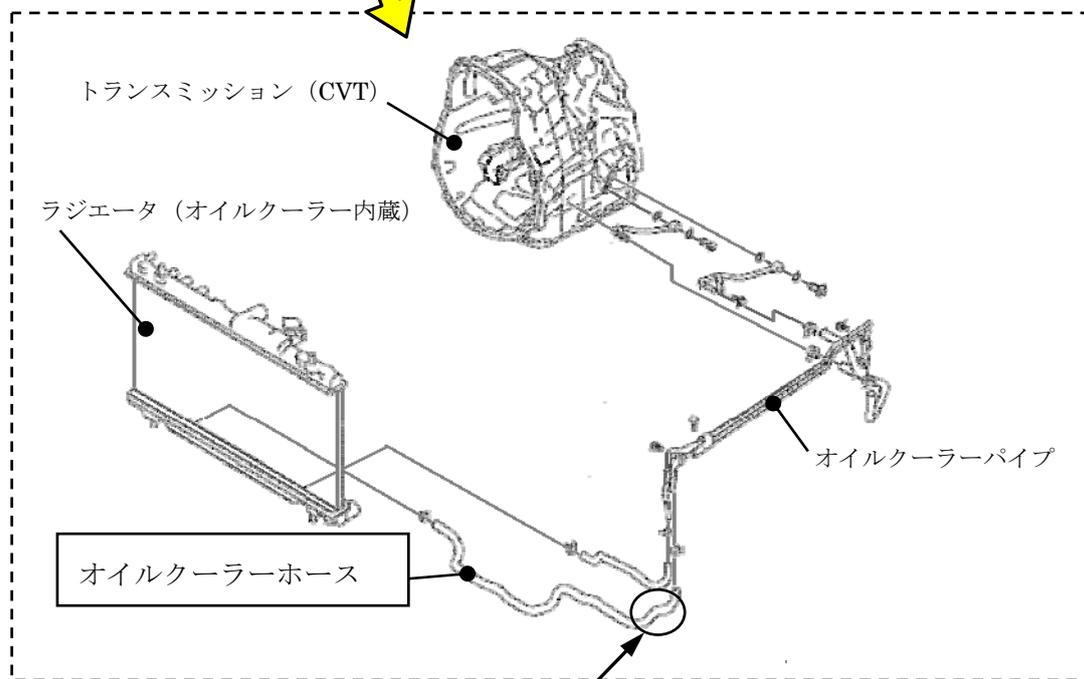
基準不適合発生箇所

無段変速機(CVT)のオイルクーラーホースの製造過程の作業が不適切のため、ホースの内面にシワが発生するものがある。そのため、そのままの状態で使用を続けると、ホースの内圧により、シワを起点に亀裂が内面から外面に進展し、オイルが漏れ、最悪の場合走行不能になるおそれがある。

全車両、オイルクーラーホースの製造ロット番号を確認し、該当するものはオイルクーラーホースを良品に交換する。

確認、交換を実施したオイルクーラーホースの表面に白ペイントを塗布する。
