改善箇所説明図

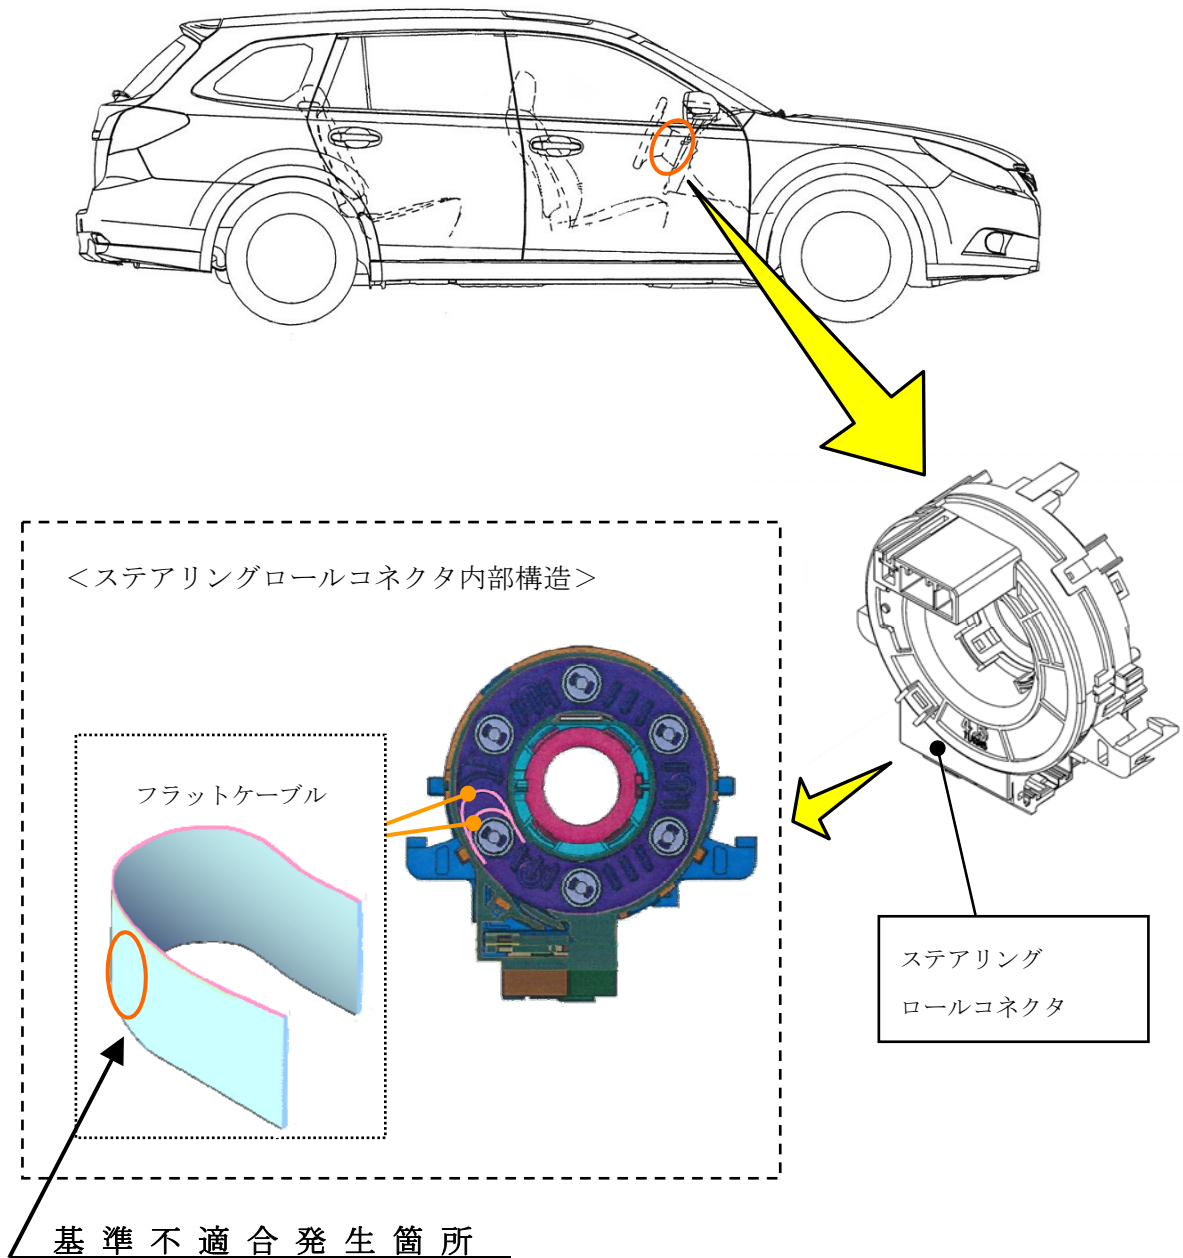
ステアリングロールコネクタのフラットケーブルにおいて、製造時に当該ケーブルに塗布しているグリスの製造ばらつきにより、当該ケーブルの表面にケミカルストレスクラックが発生するものがある。そのため、そのまま使用を続けると当該クラックを起点に導線が断線し、運転席エアバッグの不作動、警音器の不鳴となるおそれがある。

全車両ステアリングロールコネクタの製造ロット番号を確認し、該当するものは良品に交換する。

チルトステアリングレバー部に白ペイントを塗布する。
