改善箇所説明図

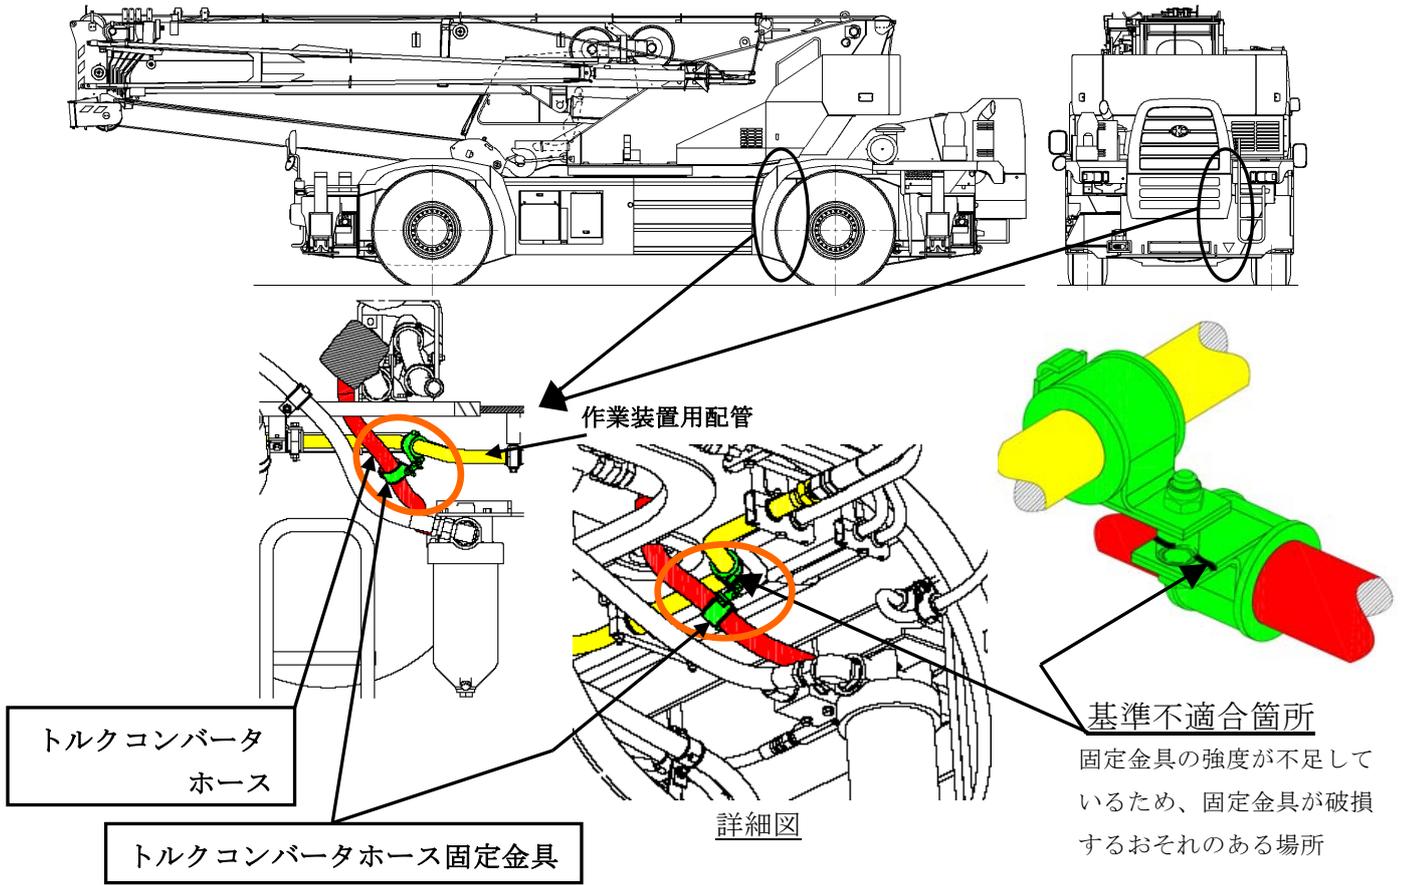
リコール届出番号「2024」の改善措置において、追加したトルクコンバータホースの固定金具の強度が不足しているため、当該固定金具が破損する場合があります。そのため、そのまま使用を続けると、トルクコンバータホースが作業装置用配管と接触、摩耗し、最悪の場合オイルが漏れ、走行不能になるおそれがある。

トルクコンバータ
ホース固定金具

トルクコンバータ
ホース

改善の内容
 全車両、トルクコンバータホースの固定金具を対策品に交換する。なお、固定金具が破損している場合は、トルクコンバータホースを点検し、摩耗しているものは新品に交換する。

ワッシャ追加

識別：追加するワッシャの有無にて容易に識別が可能のため、特別な識別は行わない。
