バス火災事故調査報告書

I ジェイアールバス関東株式会社 バス火災事故

運送事業者名：ジェイアールバス関東株式会社
事故種類：バス火災事故
発生日時：平成21年3月16日 4時20分ごろ
天候：晴
発生場所：静岡県牧之原市東名高速道路上り線
牧之原サービスエリア内

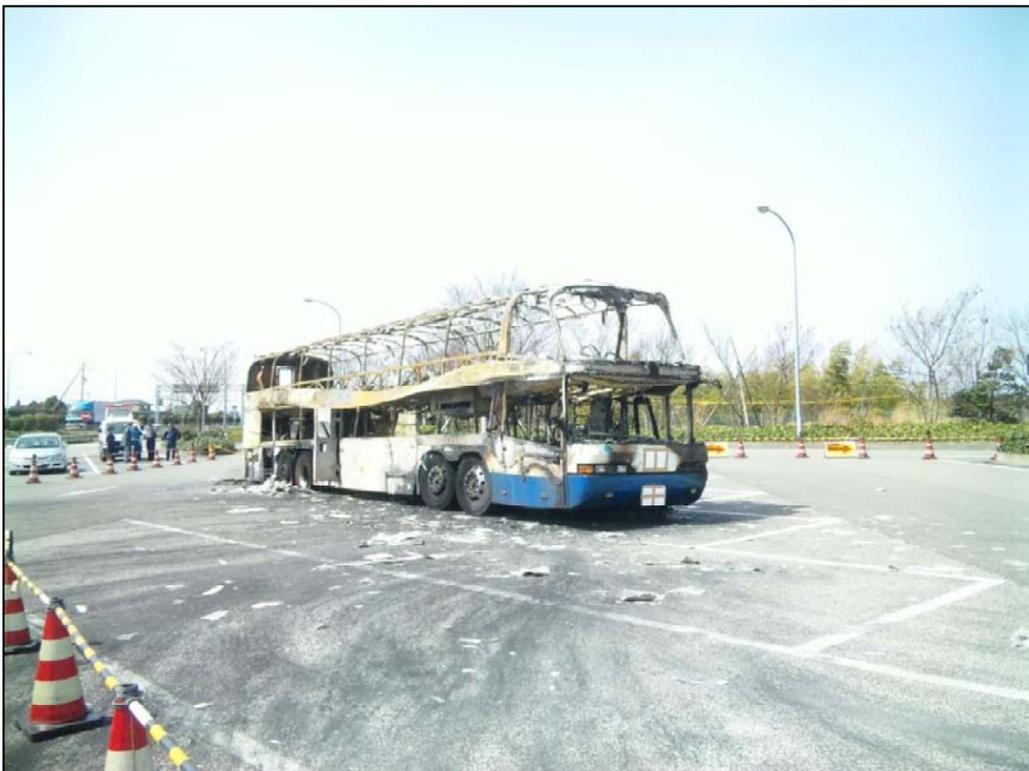
写真 1 車両前方右

車体後部のエンジンルーム内の焼損が激しく、特に右側面の焼損が激しかった。1階席及び2階席とも全体的に焼損していた。

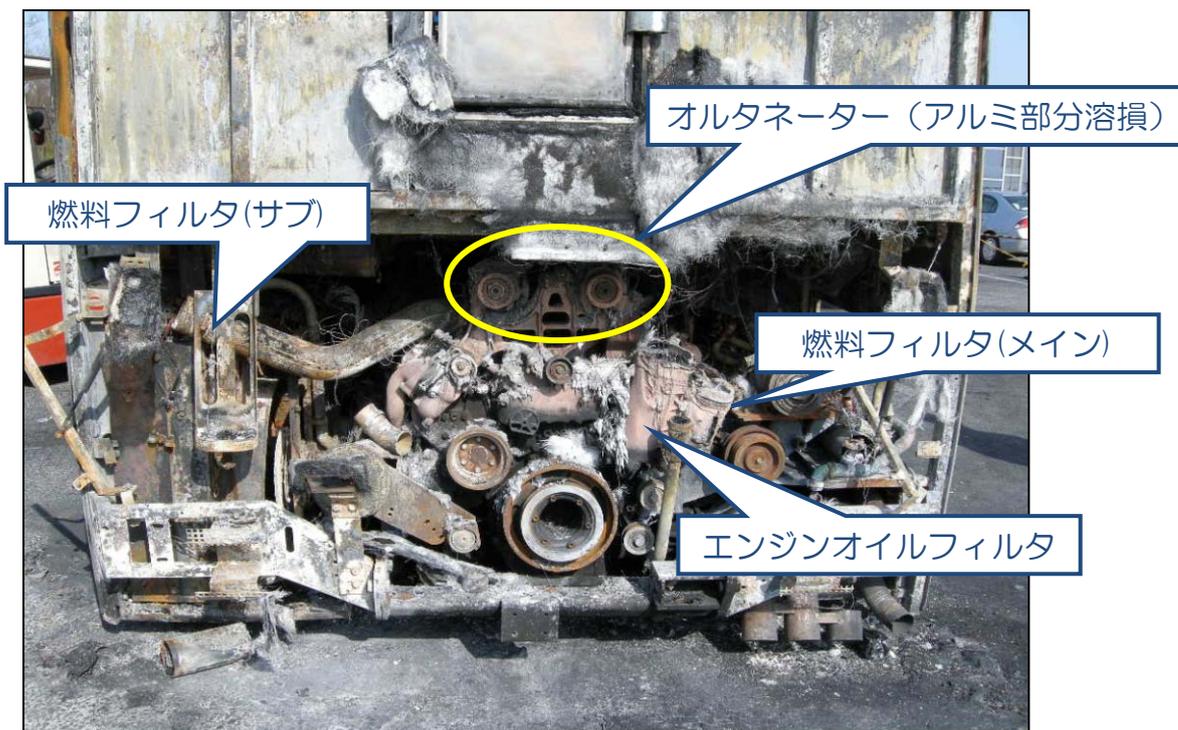
原動機進行方向右側面とプレ・ヒータ⁵の焼損が特に激しかった。原動機本体に取り付けられていたアルミ製の部品（オルタネータ等）は溶損しており、右側のターボチャージャーは破損するとともに溶損していた。インタークーラーは吸入口部分が溶損していたが、本体は残っており、内部はエンジンオイルと思われる液体で濡れていた。

写真6 エンジンルーム
樹脂製やゴム製部品焼損、アルミ製部品溶損

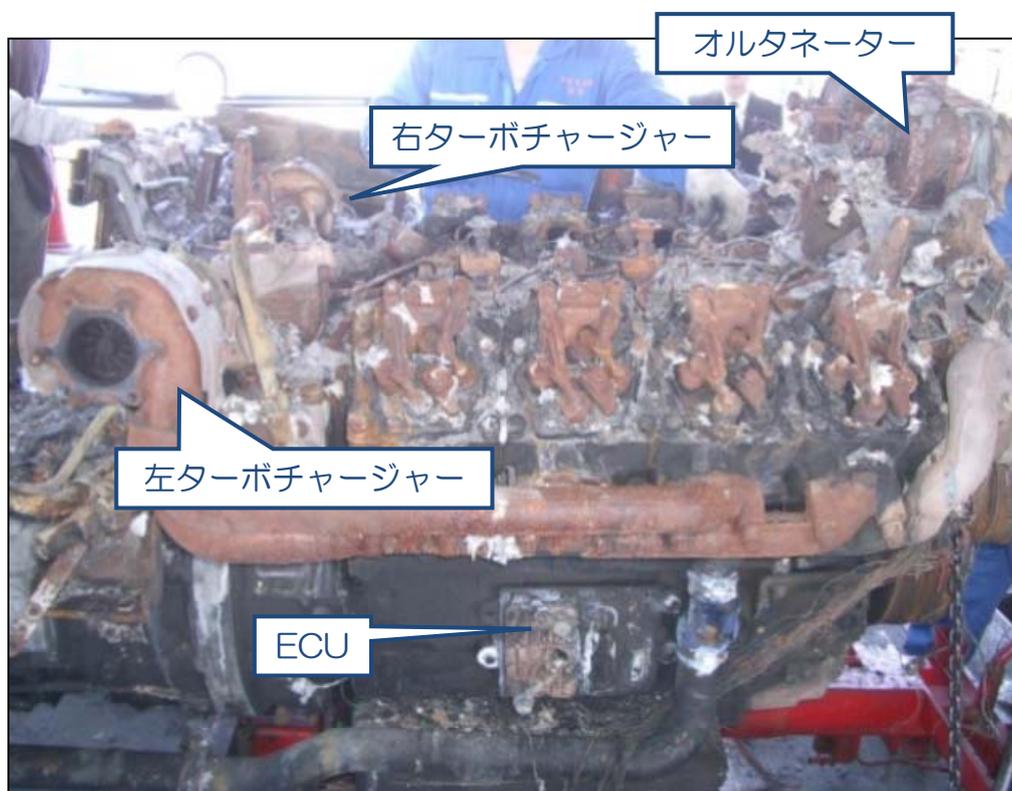
写真7 エンジン

- (1) 原動機本体には不具合はなく、異常は認められなかった。
- (2) 各シリンダは異常燃焼等の痕跡もなく良好であった。ただし、8番気筒（V型8気筒進行方向右側最前端）に溶損したインレット・マニホールドと考えられるアルミ塊がインレットバルブの隙間まで侵入していた。それ以外の原動機内部には不具合はなく、異常は認められなかった。
- (3) 右側ターボチャージャーの破損については、コンプレッサーハウジング及びコンプレッサーホイールは破損するとともに溶損していた。シャフトは一部曲がり認められ、コンプレッサーホイールの付け根付近が折損していた。

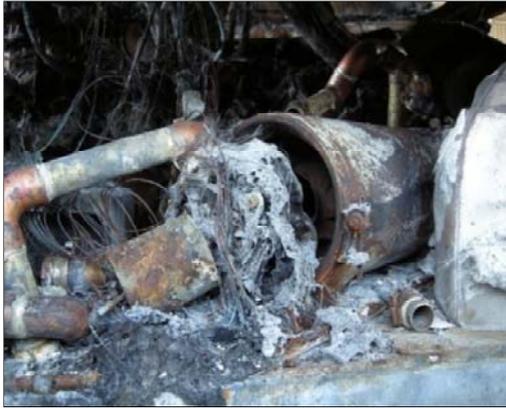
写真8 プレ・ヒータ

外観上焼損は激しかったが、内部に異常は認められず、排気口付近に異常燃焼した痕跡は無かった。火災事故発生時のパイロットランプの状態から、スイッチは入っていなかったと考えられる。

一方、2.3.3.2に記述したように、プレ・ヒータについては、バスの運行時には当該装置を作動させていなかったこと及びプレ・ヒータの排気口に異常燃焼した痕跡が無いことから、二次的な焼損と推定される。

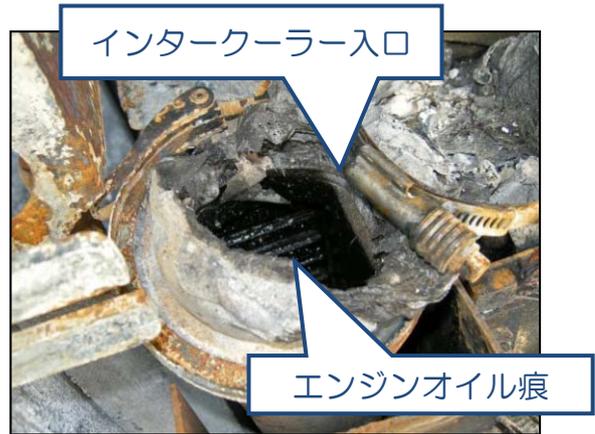
写真9 インタークーラー

(4) インタークーラー内には、エンジンオイルが流入しているのが確認された。

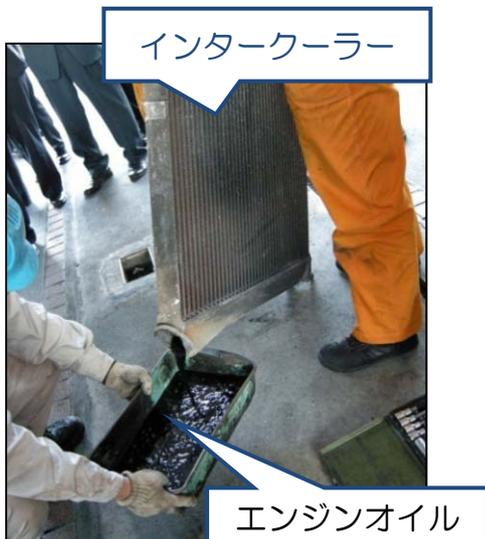
オイルレベルゲージを確認したところオイルパンにはエンジンオイルが無かった。また、牧之原サービスエリア入口付近から駐車場所までの路面には、エンジンオイルや燃料が漏れた形跡は無かった。エンジンオイルの残量計測を行った結果、オイルパン内にはエンジンオイルが 8.8ℓ、水が 10.2ℓ、インタークーラー内にはエンジンオイルが 8.8ℓ、水が 0.2ℓであった。

写真10 インタークーラー
エンジンオイルと水が混入

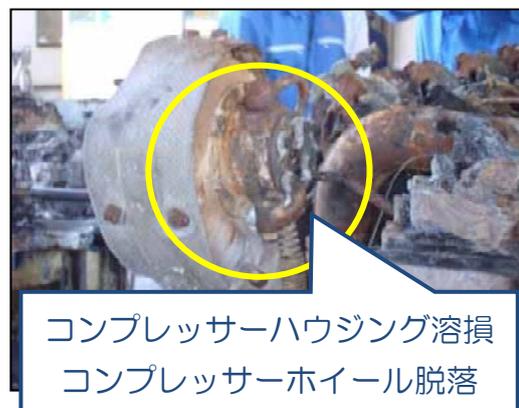
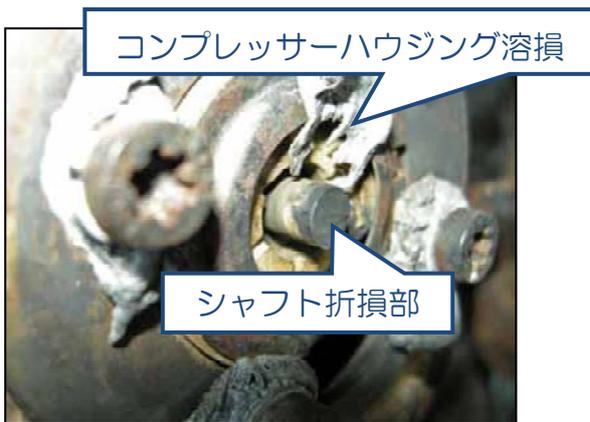
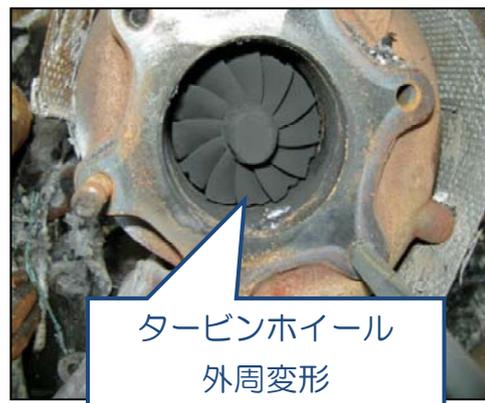
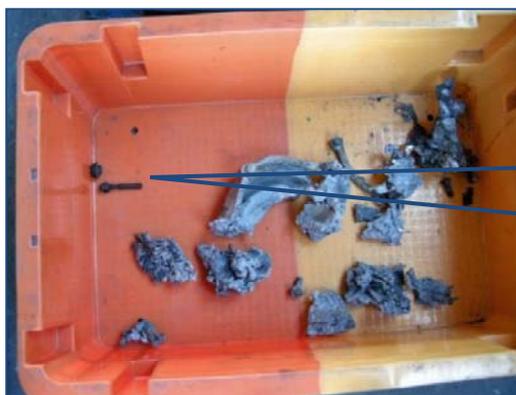
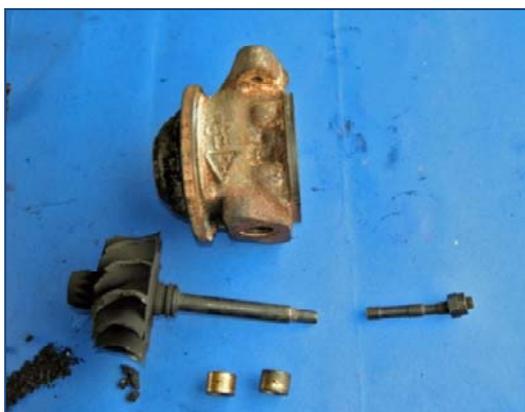
コンプレッサーハウジング及びバックプレートは、火災の影響により溶損しており、コンプレッサーホイールは損失していた。

タービンホイールの羽根は、タービンハウジングとの接触痕が認められた。

シャフトは、コンプレッサーホイール側の端部から約 55mm の位置の周方向で破断した状況であり、破断箇所は、シャフトの形状変化部ではなく、概ねコンプレッサーホイールのディスク面に相当する位置と考えられる。破断面は全体的に滑らかな様相を呈しているが、亀裂の段差部が見られることから、この段差部が最終的に破断した箇所と考えられる。

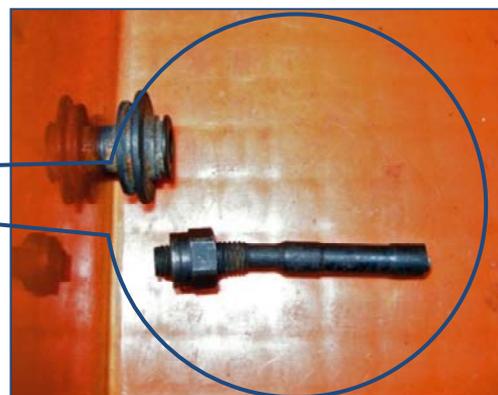
スラストスリーブは、スラストワッシャーとの接触面に損傷が認められた。

写真 17 右ターボチャージャー
シャフトとスラストスリーブ

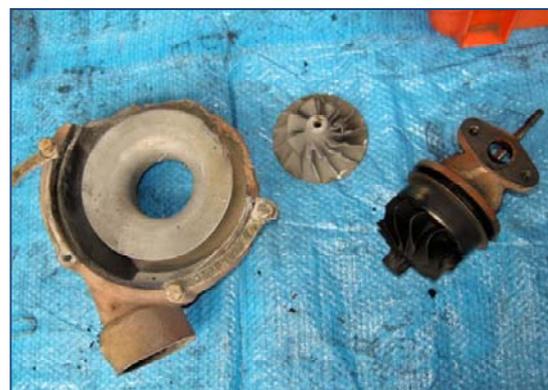
左側ターボチャージャーも溶損していたが、一部が残存しており変形が認められた。

写真 19 左ターボチャージャー
ハウジングは熱により変形

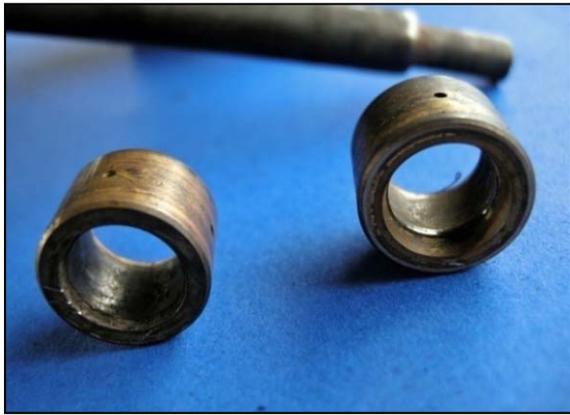
2 個のフローティングメタルは、いずれもオイル孔が塞がれており、オイル孔周辺には亀裂が認められた。

右側ターボチャージャーの損傷品と左側ターボチャージャーの未損傷品に関して、各部位の寸法計測をしたところ、損傷品のフローティングメタルの内径寸法が未損傷品と比べ 0.1mm から 0.7mm 程度大きくなっていた。また、未損傷品のシャフト外径とフローティングメタル内径の寸法の差はほとんど無いのに対し、損傷品では 0.1mm から 0.7mm 程度の差があった。

2.3.4.2(1)③及び④に記述したように、ターボチャージャーのシャフト部にはフローティングメタルとの接触痕と考えられる痕跡が認められ、フローティングメタルが摩耗して内径が拡大していた。このことから、シャフトとその軸受けであるフローティングメタルの間に直接的な接触があったことが推定され、使用状態においてこの直接接触が発生して摩耗が進み隙間が増大して、振動の増大等が起こった可能性が考えられる。振動の増大は、ある状態を超えたとき急激に進行するため、さらに摩耗が増大してシャフトの位置決めが限界値を超え、

写真 20 フローティングメタル
内面が摩耗

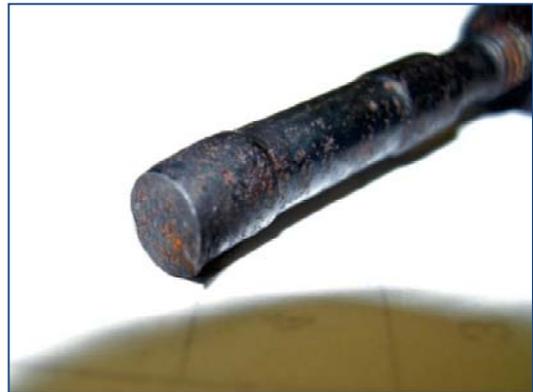
写真 21 シャフト折損部

走査型電子顕微鏡により破断面を観察した結果、破断の起点側及び進展域と考えられる観察位置のいずれも破断面の損傷が激しく、亀裂の発生や進展を示す特徴的な様相は観察されていないが、最終破断部と考えられる観察位置には延性破壊の特徴とされるディンプルパターンが観察されたため、最

終破断域と考えられる。また、破断面は、シャフトの破断面近傍全域で右側から左側に一方向に組織流動が観察され、破断面近傍は塑性変形を受けた様相が観察された。組織的にはソルバイト組織であり、構造用合金鋼の調質後の一般的な組織状態であった。シャフトの成分分析を行ったところ、シャフトの材質は JIS SCM440 相当であり、国産品の一般的なシャフト材質と同等と認められた。

2.3.4.2(1)③に記述したように、ターボチャージャーのシャフトの破断については、走査電子顕微鏡による断面解析からは疲労破壊ではなく延性的な破壊と認められる。なお、シャフトの破断面近傍全域で軸直角一方向に組織流動が観察されることから、繰返し応力が負荷された破壊ではなく、比較的大きな力によって急速に破断したものと推定される。また、シャフトの破断箇所は軸径変化部ではなく、コンプレッサーホイールのディスク面位置の近傍であることから、コンプレッサーホイールが損傷する等によって、軸周りの回転バランスが不均一となり急速に破断した二次的な損傷であると推定される。

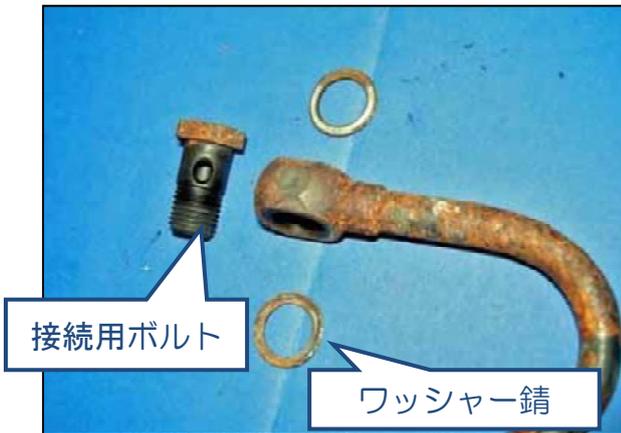
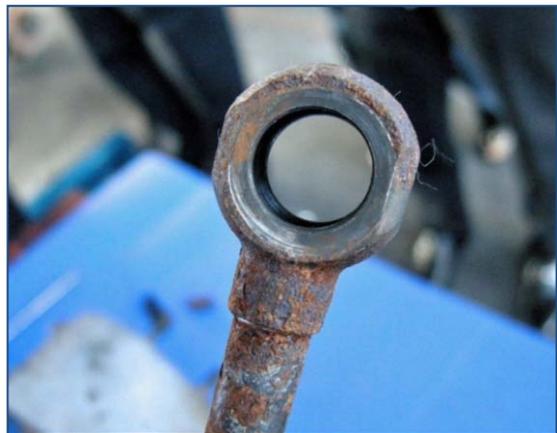
写真 22 潤滑用オイルパイプ

また、ターボチャージャーの潤滑用オイルパイプ取付シール部において、ガスケットとのあたりが悪いため一部に錆があり、締め付けが不十分であった可能性が認められた。シャフトの軸受けであるフローティングメタルは、内外面に荒れが認められる。

ターボチャージャー側接続部表面（外側）に橙色及び茶色の異物の痕跡が認められた。

異物の分析を実施した結果、構成成分はタルク⁶ 及び無機化合物と推定された。

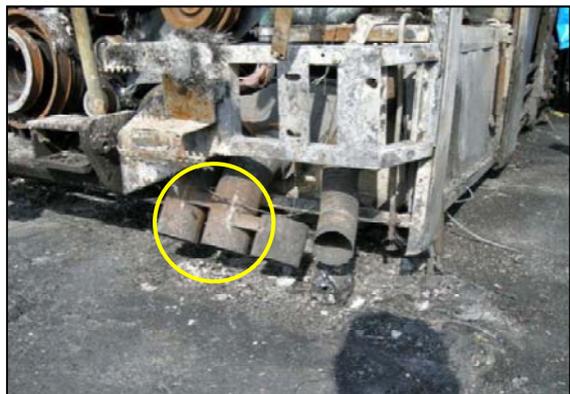
消音器の入口付近にオイル痕と煤の付着が、消音器内部の吸音材に煤の付着が認められた。

写真 23 マフラー出口
左の 2 本がマフラー
右の 1 本はプレ・ヒータ配管

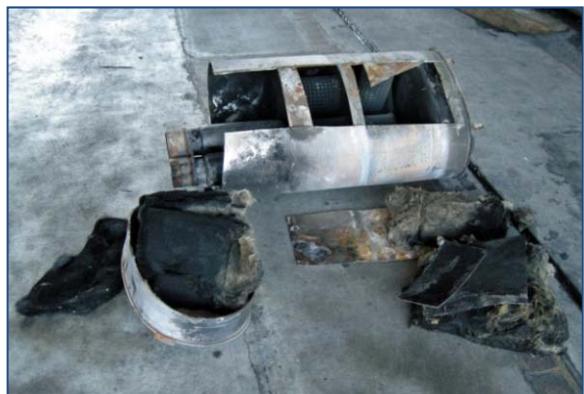
写真 24 消音器分解
(吸音材には煤、オイルが付着)

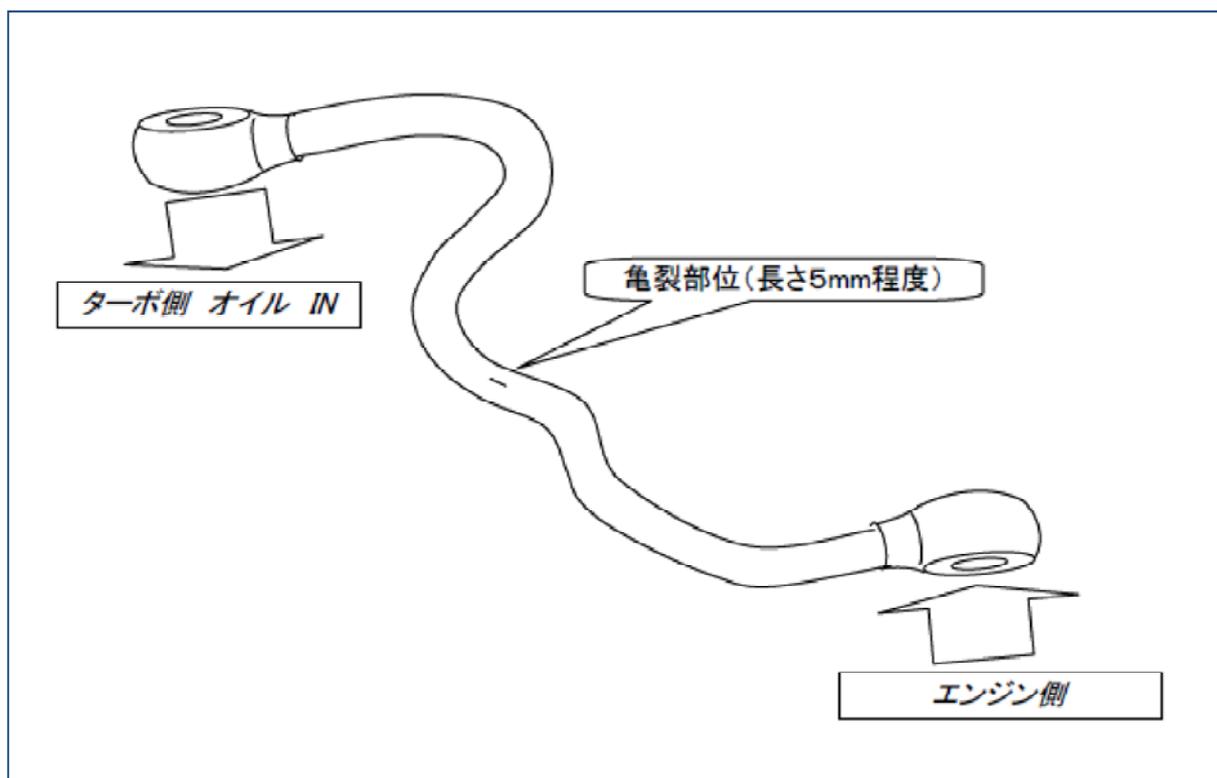
付図6 ターボチャージャー潤滑用オイルパイプの亀裂箇所

を交換した。11月19日、JRバス関東が実施した東京到着後の点検において、オイルパイプの中間付近に約5mm程度の亀裂が発生しエンジンオイル漏れがあったため、応急修理として当該パイプを取り外して亀裂部分を溶接するとともに、日本ネオプランに対し関連部品の交換修理を要請した。11月20日、日本ネオプランが西日本JRバス大阪高速管理所において実施した点検の結果、応急修理した溶接部分からオイル漏れが確認されたことから、ターボチャージャーのイン側オイルパイプ、接続ボルト及びガスケットを交換修理したとされる。その後の定期点検整備において、当該オイルパイプの不具合はなかったとされる。

2.5.2.4(1)に記述したように、これまで数回にわたり潤滑用オイルパイプのガスケットが交換され、また、火災事故の4ヶ月前にターボチャージャーの潤滑用オイルパイプの締め付けが不十分であったことや亀裂が発生してエンジンオイル漏れがあったことから、関連部品の交換修理が行われたが、2.3.3.1(3)に記述したように、車両火災後の調査において、同パイプとガスケットのあたりが悪かったと推定される錆が認められ、締め付けが不十分であったことも考えられる。この不具合がターボチャージャーの潤滑系に影響を及ぼしていた可能性が考えられるが、2.3.2.2に記述したように牧之原サービスエリア入口付近から駐車場所までの路面には、エンジンオイルや燃料が漏れた形跡が無かったことや、ターボチャージャーの潤滑用オイルパイプや関連部品の交換修理から火災事故直前までの間約7万km走行しエンジンオイル漏れやオイルパイプの不具合は無かったとされていることから、火災事故直前にはターボチャージャーの潤滑系に影響を及ぼすほどのエンジンオイル漏れは無かったと考えられる。
