バス火災事故調査報告書

II 株式会社ローレル観光バス バス火災事故

平成22年6月29日

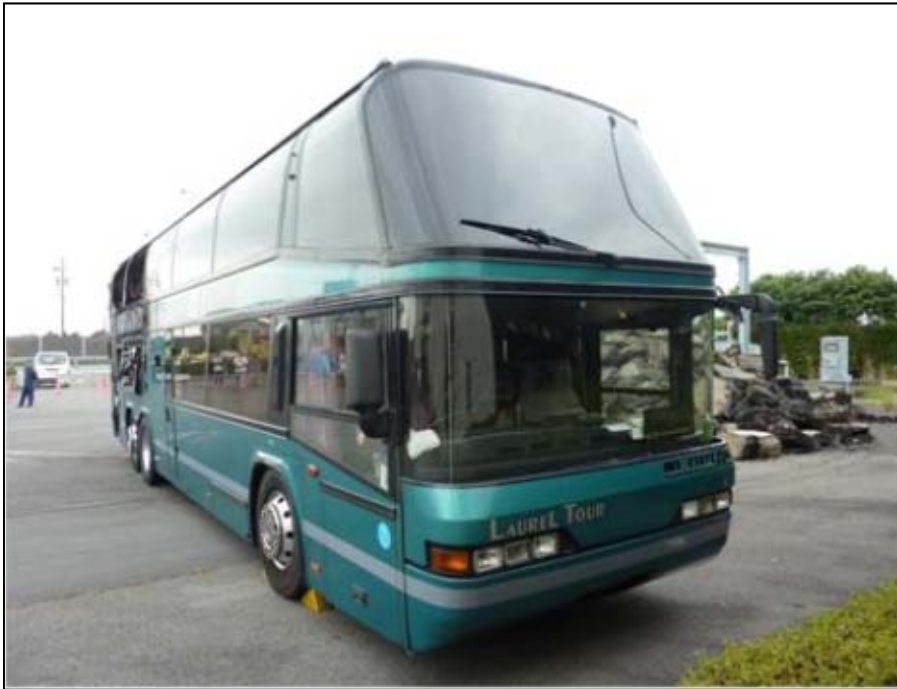
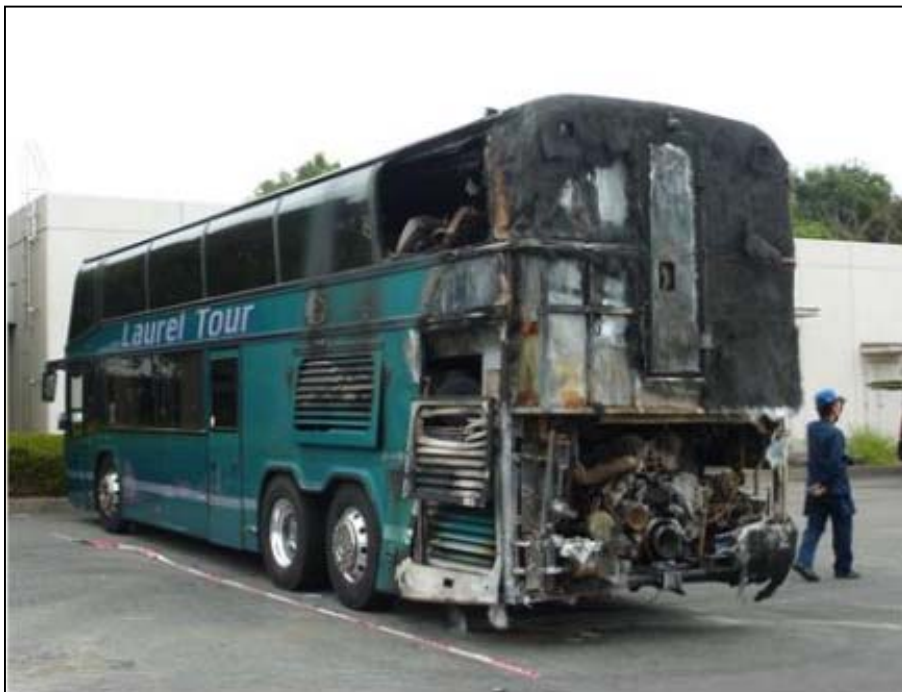
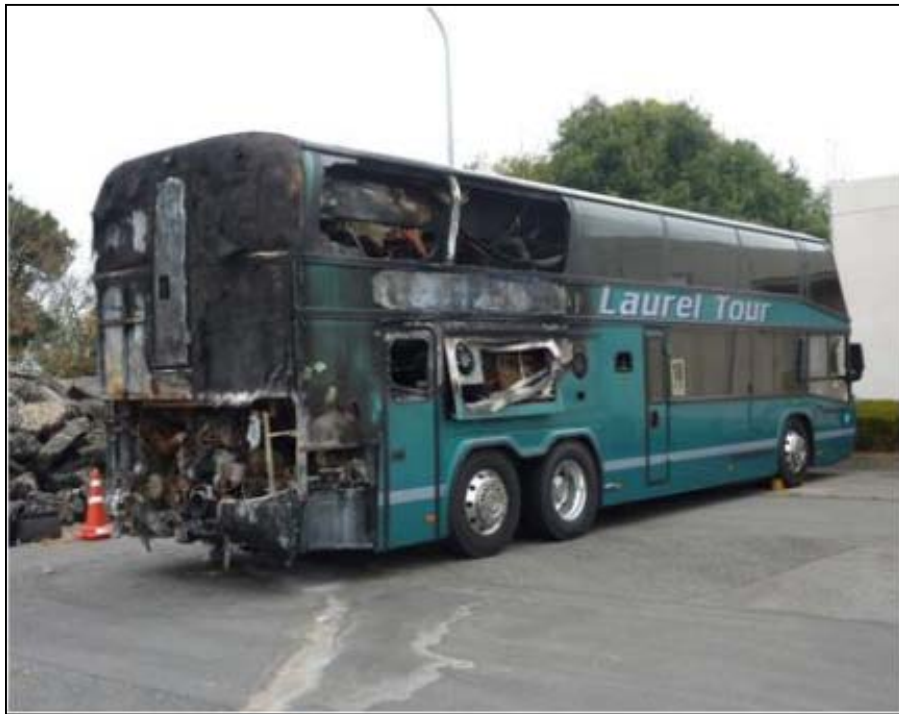
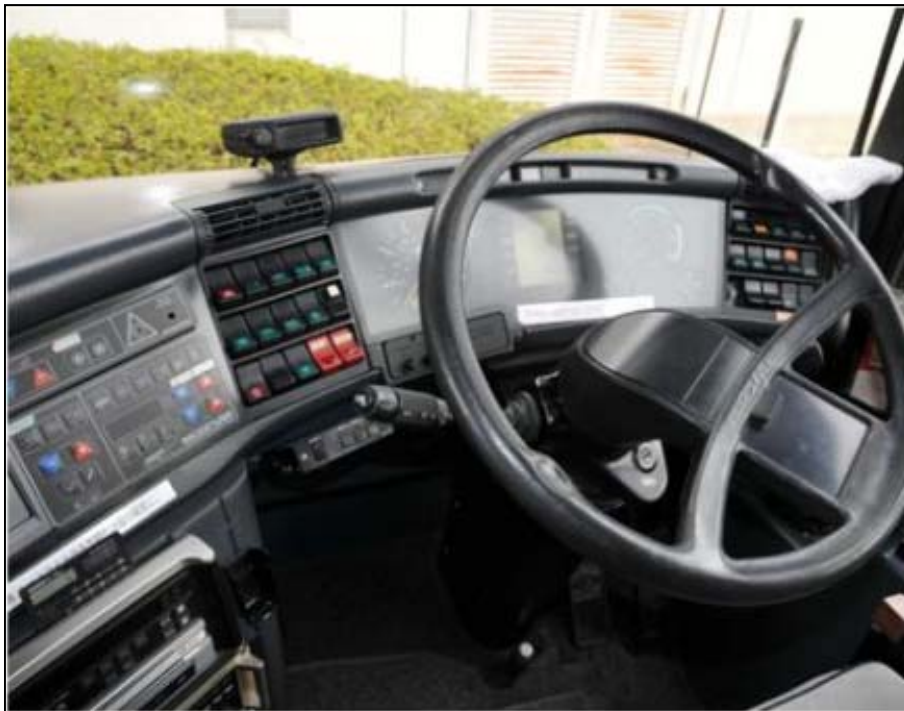
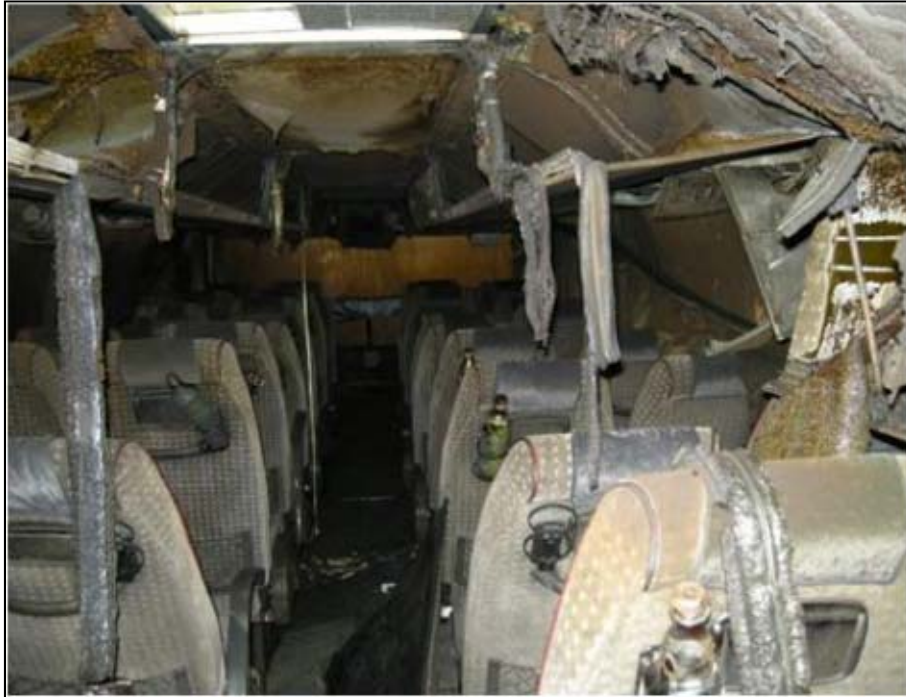
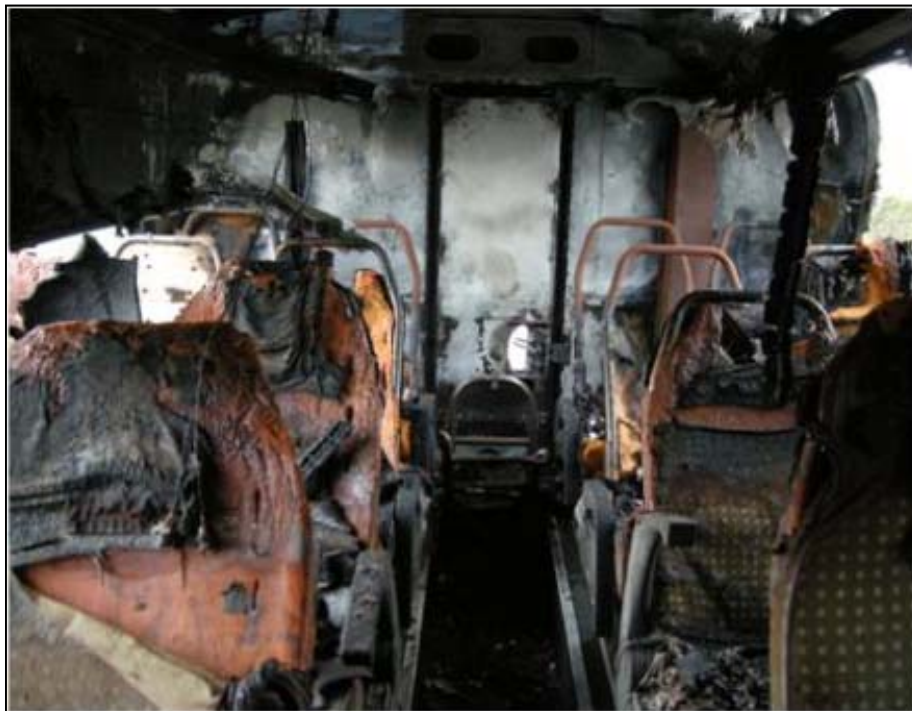
写真1～6 車両の損傷状況

車体後部のエンジンルーム内の焼損が激しく、特に左側面の焼損が激しかった。1階席は焼損しておらず、2階席は前方座席まで焼損していた。

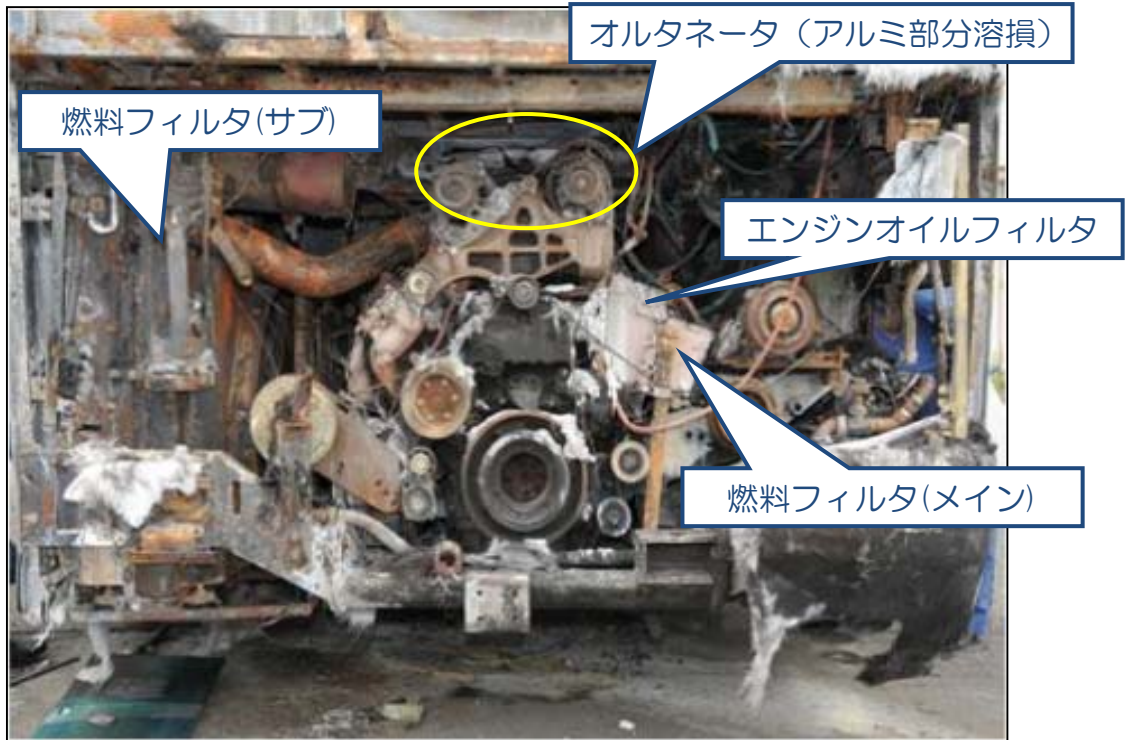
原動機本体に取り付けられていたアルミ製の部品(オルタネータ等)及び樹脂製の部品(エンジンヘッドカバー等)は溶損していた。

ターボチャージャーのコンプレッサー側へのインテークダクトの一部は溶損していたが、コンプレッサー側ハウジングは溶損していなかった。また、インタークーラーの吸入口が溶損していたが、内部にはエンジンオイルは溜まっていなかった。エンジンオイルは、オイルレベルゲージにより計ったところ、上限と下限の中間値よりも15cm程度上方にあり、消火のための水が混入したと思われる。エンジンオイルの定格容量は35ℓであり、重量計測法により計測したところ、約30ℓ残っており火災事故により約5ℓが失われていた。

写真7 エンジンルーム
樹脂製やゴム製部品焼損、アルミ製部品溶損

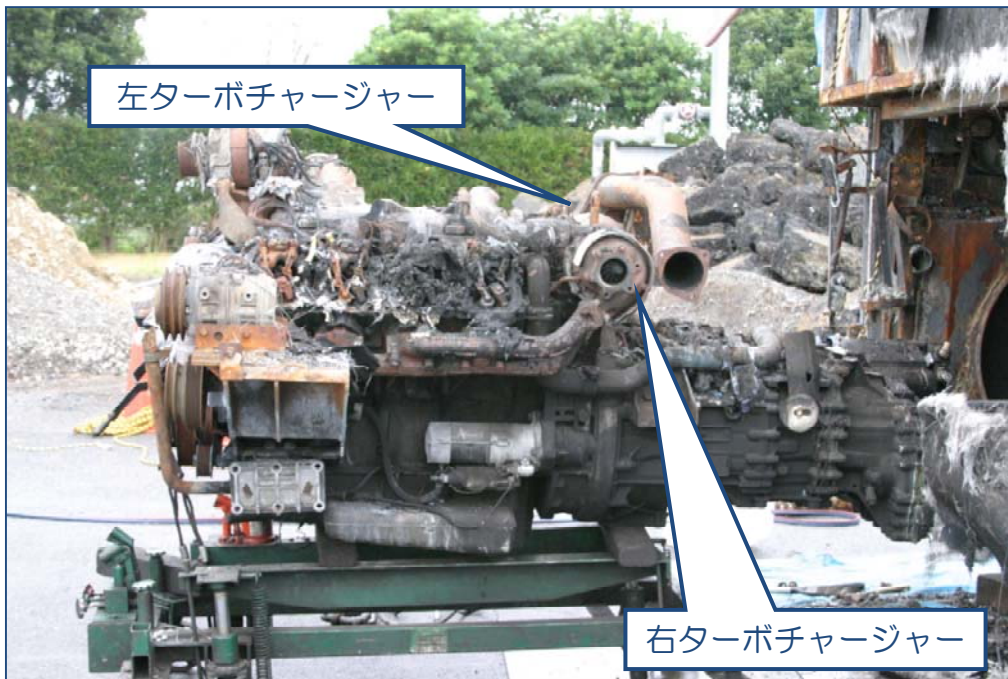
写真8 エンジン

- (1) 原動機本体には不具合はなく、異常は認められなかった。
- (2) 左右のターボチャージャーについては、インテークダクトの一部の溶損を除いて本体については外観上異常なかったが、いずれのターボチャージャーも破損しており、ターボチャージャーのシャフトは回転せず、右側ターボチャージャーについては、内部が大きく破壊しており、シャフトが2カ所で折損、コンプレッサー側及びタービン側ともにホイールにハウジングとの接触によると思われる破損、変形が認められ、コンプレッサー側及びタービン側それぞれのホイールは羽根の一部が欠損していた。

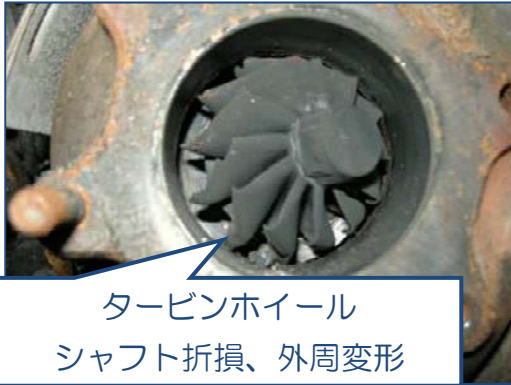
④ タービンホイール

タービンホイールには、タービンハウジングとの接触による羽根の破損が認められた。また、タービンホイールのヒートシールド側の面には、ヒートシールドとの強い接触痕が認められ、約 0.5mm 摩耗していたのが認められた。

写真9 右ターボチャージャー
タービン側

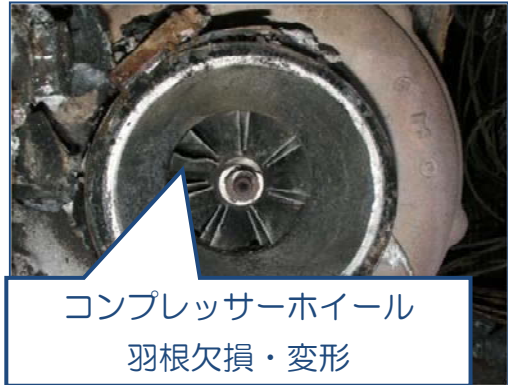
- (1) 右側ターボチャージャー
 - ① コンプレッサーハウジング
コンプレッサーハウジングの内側には、コンプレッサーホイールとの接触痕が認められた。
 - ② コンプレッサーホイール
コンプレッサーホイールの羽根は、コンプレッサーハウ

ジングとの接触による欠損と接触痕が認められた。コンプレッサーホイールの裏側には、破損したピストンリングによるものと考えられる傷が認められた。

写真10 右ターボチャージャー
コンプレッサー側

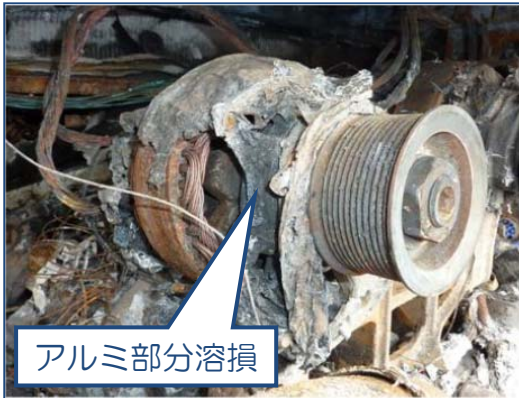
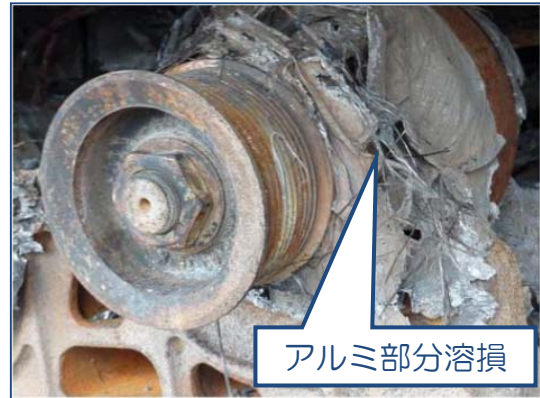
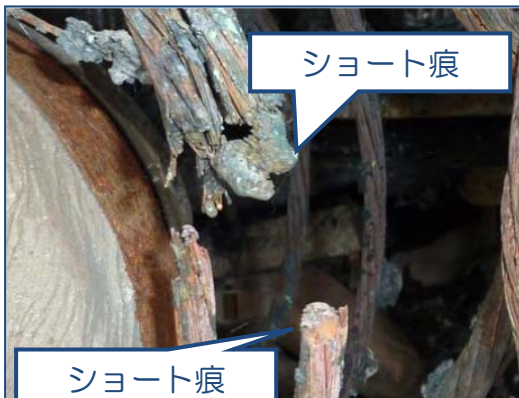
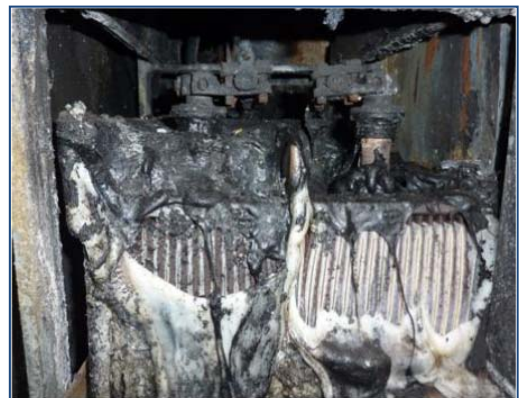
オルタネータは溶損しており、回路の配線にショート痕が認めら

れた。バッテリー関係には異常は認められなかった。
(写真 1 1～1 4 参照)

また、電気系統については、発火が確認された時、原動機は、出力低下していたものの運転状態にあったことから、ターボチャージャー破損による過給圧低下はあったとしても、原動機の運転は維持されており、電気系異常の警告も認められていないこと等から、出火源とは考えられない。2.3.3.5に記述したように、配線の各部でショート痕が認められているが、いずれも火災の影響による二次的損傷と推定される。

写真11 左オルタネータ

写真12 右オルタネータ

写真13 オルタネータ配線

写真14 バッテリー及び端子

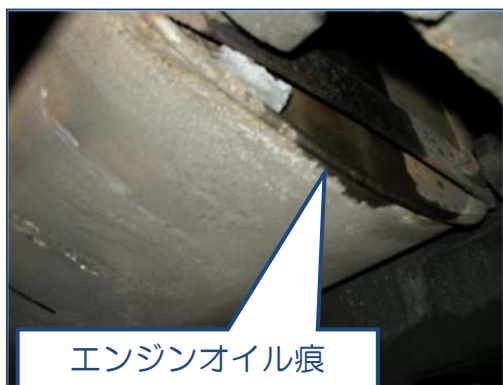
消音器の入口付近の外側にオイル漏れ痕、消音器内部の吸音材と排気口に煤の付着が認められた。また、エキゾーストマニホールドから排気管集合部を経て消音器に至る蛇腹状の配管の接合部にオイル漏れ痕が認められた。

エンジンオイル痕

写真 15 消音器

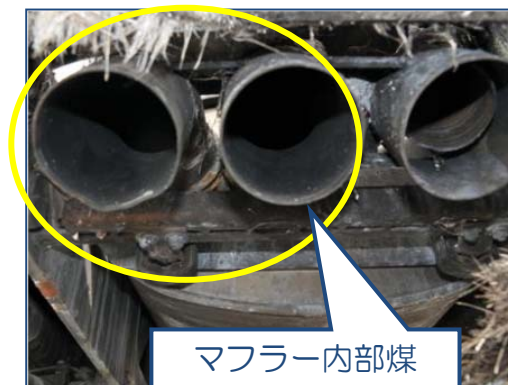
マフラー内部煤

写真 16 マフラー出口

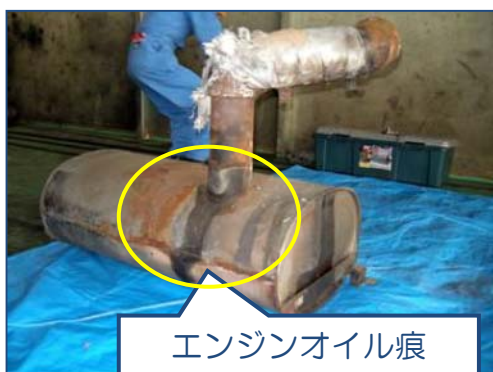
エンジンオイル痕

写真 17 消音器・マフラー

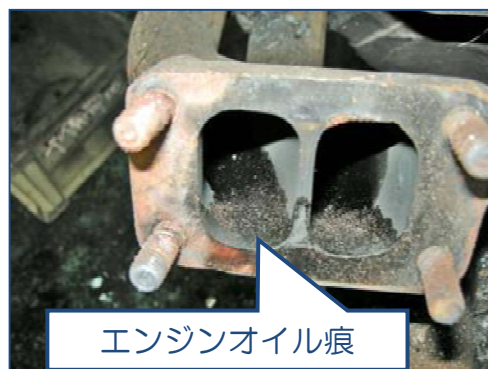
エンジンオイル痕

写真 18 マフラー集合部

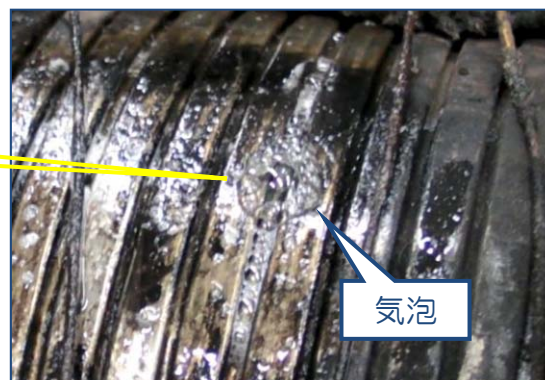
蛇腹状の配管に石鹼水を塗り加圧したところ、気泡が発生したことから、微少な隙間があることが認められた。

気泡

写真 20 マフラー蛇腹状配管拡大
(石鹼水を塗り加圧、気泡が発生)

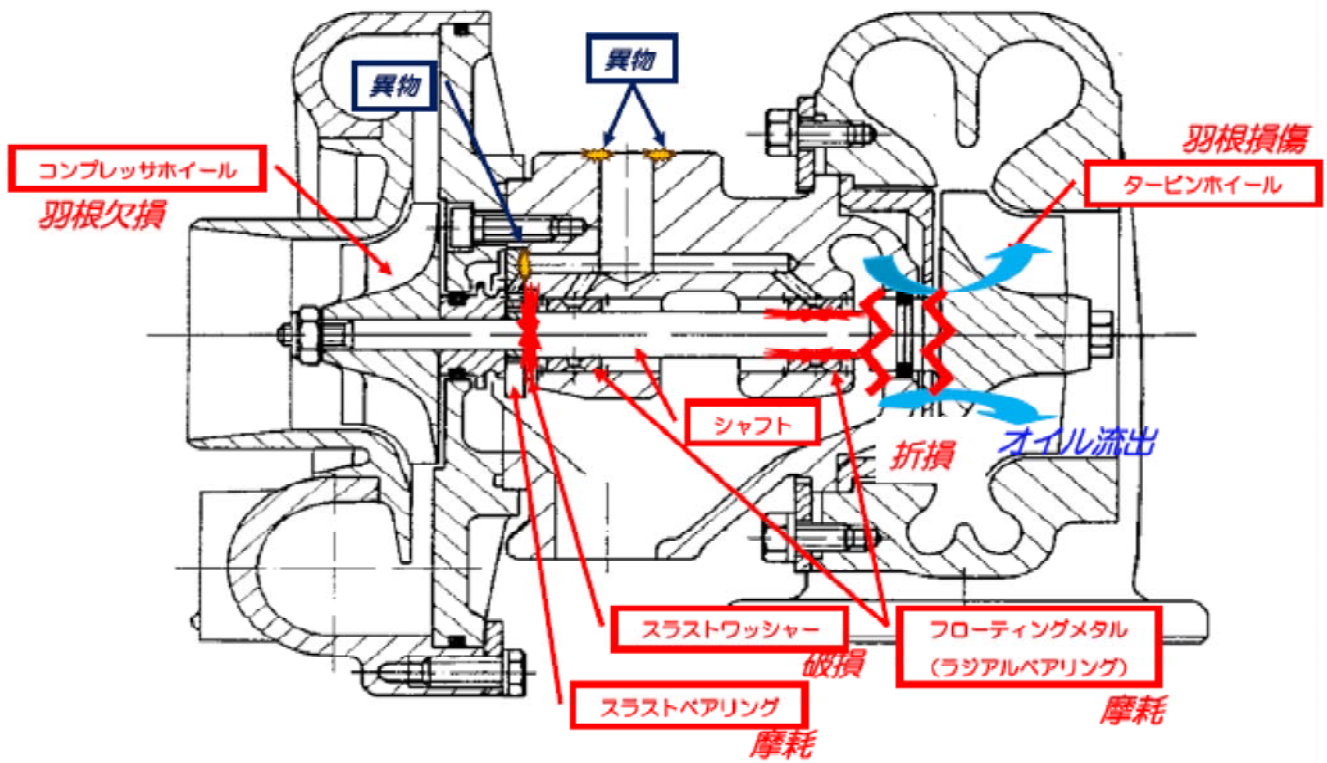
付図 2 - 2 右側ターボチャージャー破損状況

2.3.4.2(1)⑤に記述したように、右側ターボチャージャーのシャフトが2箇所破断しているが、破断後の破断面相互の回転接触等が激しく、断面の観察から破壊の状況を分析することは困難であった。破断箇所は、タービンホイールとタービン側フローティングメタルの間であり、2.3.4.2(1)⑧に記述したように、ラジアル方向軸受けである2個のフローティングメタルは、タービン側が大きく変形しており、軸を保持する機能は失われており、これに対してコンプレッサー側の変形はわずかであった。また、2.3.4.2(1)⑦に記述したように、軸方向の荷重を受けるスラストベアリングにベアリング面接触によると思われる摩耗が確認された。タービンホイールとハウジングの接触痕跡が多く残っていることから、シャフトが破断した後も、タービンホイールの回転が続いたことが推定される。

2.3.4.2(1)⑥及び⑦に記述したように、ターボチャージャー側の接続部及び潤滑用オイルパイプ接続部並びにスラストベアリング内部のオイル流路の細い部分に、いずれも液状シーリング材と推定される異物の付着が認められた。付着の状況から、これによりエンジンオイルの流れが阻害され、ベアリング面で潤滑不良が発生したことが考えられる。スラストベアリングのスラストワッシャーとの接触面の約1mmの摩耗は、この潤滑不良によるもので、同接触面においての油膜形成を維持できず、ワッシャー間とで直接接触がおこり、同接触面が摩耗したことが推定される。この摩耗により、シャフトの位置決めができず、まずコンプレッサーホイール又はタービンホイールとそれぞれのハウジングとが接触して、接触の衝撃による力、若しくは同ホイールが損傷したことによるアンバランスによる力により、シャフト折損、フローティングメタル変形、オイルシール部破損等があったと考えられ、これがエンジンオイルの流出に繋がったと考えられる。

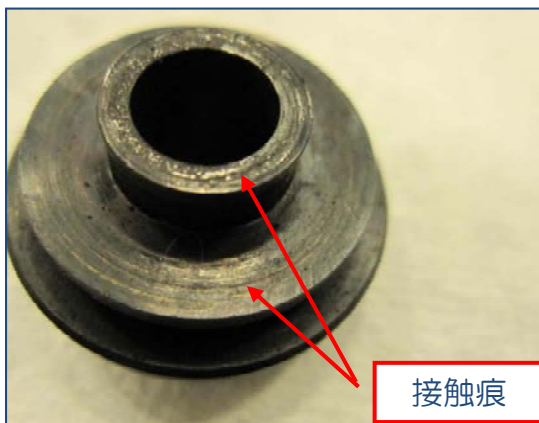
スラストスリーブのコンプレッサーホイールとの接触面には、シャフトの動きが大きくなった後に付いたと考えられるバックプレートとの接触痕が認められた。スラストベアリング側の面には、スラストワッシャーとの接触痕とスラストベアリングとの接触痕が認められた。

写真 28 スラストスリーブ
スラストベアリング側

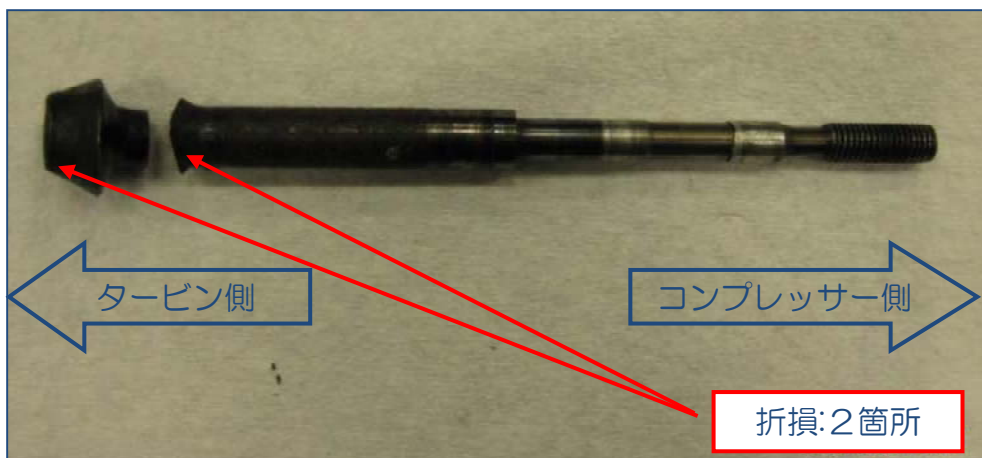
シャフトは、タービンホイール取付部とフローティングメタル部の間、2箇所において折損が認められた。

写真 34 シャフト

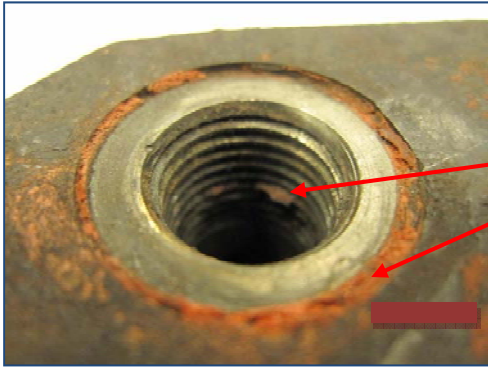
ターボチャージャー側接続部及び潤滑用オイルパイプ接続部のいずれにも異物の痕跡が認められた。

異物の分析を実施した結果、液状シーリング材²と推定された。

液状シーリング材は、製造時においてターボチャージャー側の接続部及び潤滑用オイルパイプ接続部には使用されないことから、液状シーリング材の混入は使用過程時と考えられるが、2.5.2.3に記述したように、ターボチャージャーに係る潤滑用オイルパイプや原動機の潤滑システムの整備は行われていないとされており、異物の混入経路は特定することができなかった。

異物

写真 37 ターボチャージャー側接続部

国土交通省においては、ターボチャージャー潤滑系の配管部品類の整備を行う場合には、液状シーリング材を用いないよう、整備事業者に対し注意喚起する必要がある。

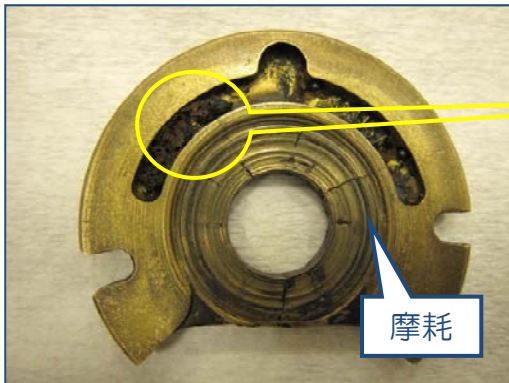
スラストベアリングは、3ヶ所のオイル孔及び溝の部分が異物によって塞がれるとともに、亀裂が認められた。また、スラストベアリングのくさび状の部分（スラストワッシャーとの接触面）が約 1 mm 摩耗していたのが認められた。

写真 38 スラストベアリング

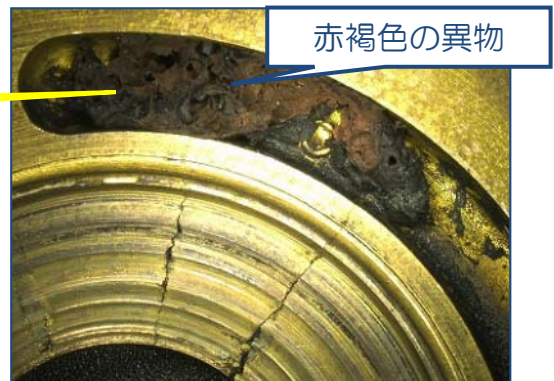
異物の分析を実施した結果、液状シーリング材と推定された。

ターボチャージャーの破損については、液状シーリング材と推定される異物がエンジンオイルに混入してスラストベアリング部のオイル流路の細い部分を塞ぎ、これがエンジンオイルの流れを妨げたため、スラストベアリングのワッシャー接触面とワッシャー間で直接接触が起こり、同ベアリングが摩耗してシャフトの位置決めができず、コンプレッサーホイールとハウジングとが接触したものと推定される。この接触の衝撃による力若しくは接触によって同ホイールの羽根が損傷しアンバランスになったことによる力によって、最初にシャフト破断が起こり、シャフトの折損、オイルシール部の破損等があったと考えられる。

写真 39 溝部分の異物

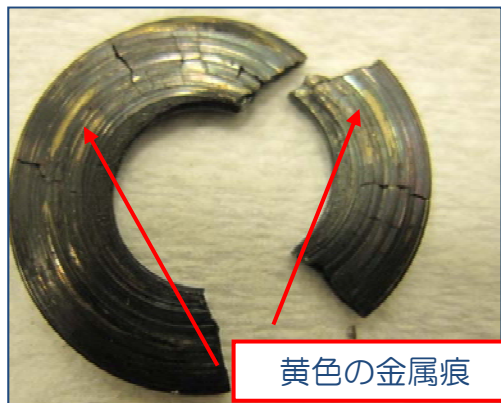
スラストワッシャーは破損し、スラストベアリングとの接触面には、スラストベアリングと考えられる黄色い金属の痕跡が認められた。

写真 40 スラストワッシャー

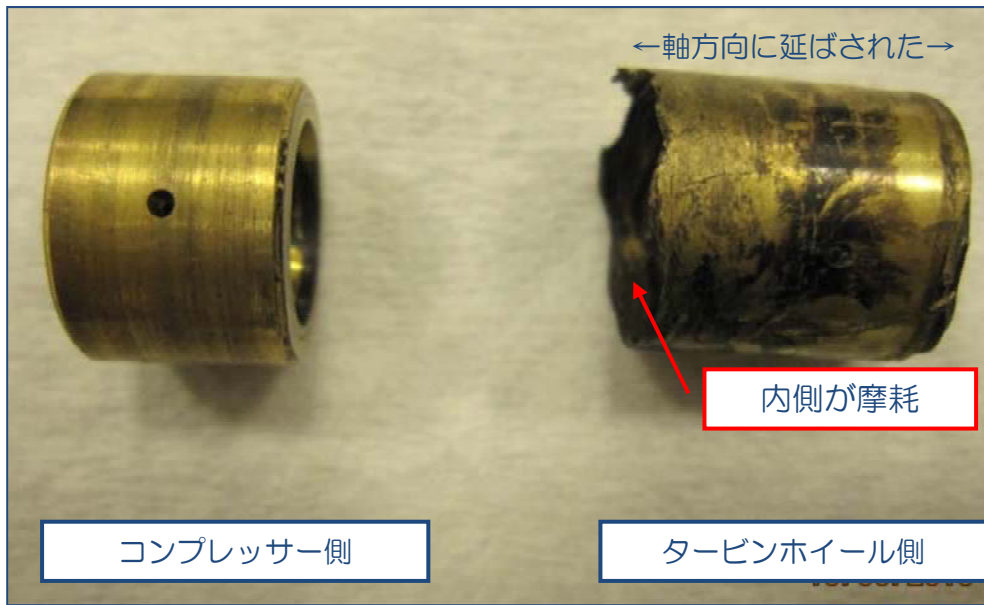
タービンホイール側のフローティングメタルは、軸方向に延ばされ、内側が摩耗し完全に破損していたのが認められた。

写真 41 フローティングメタル
