改善箇所説明図

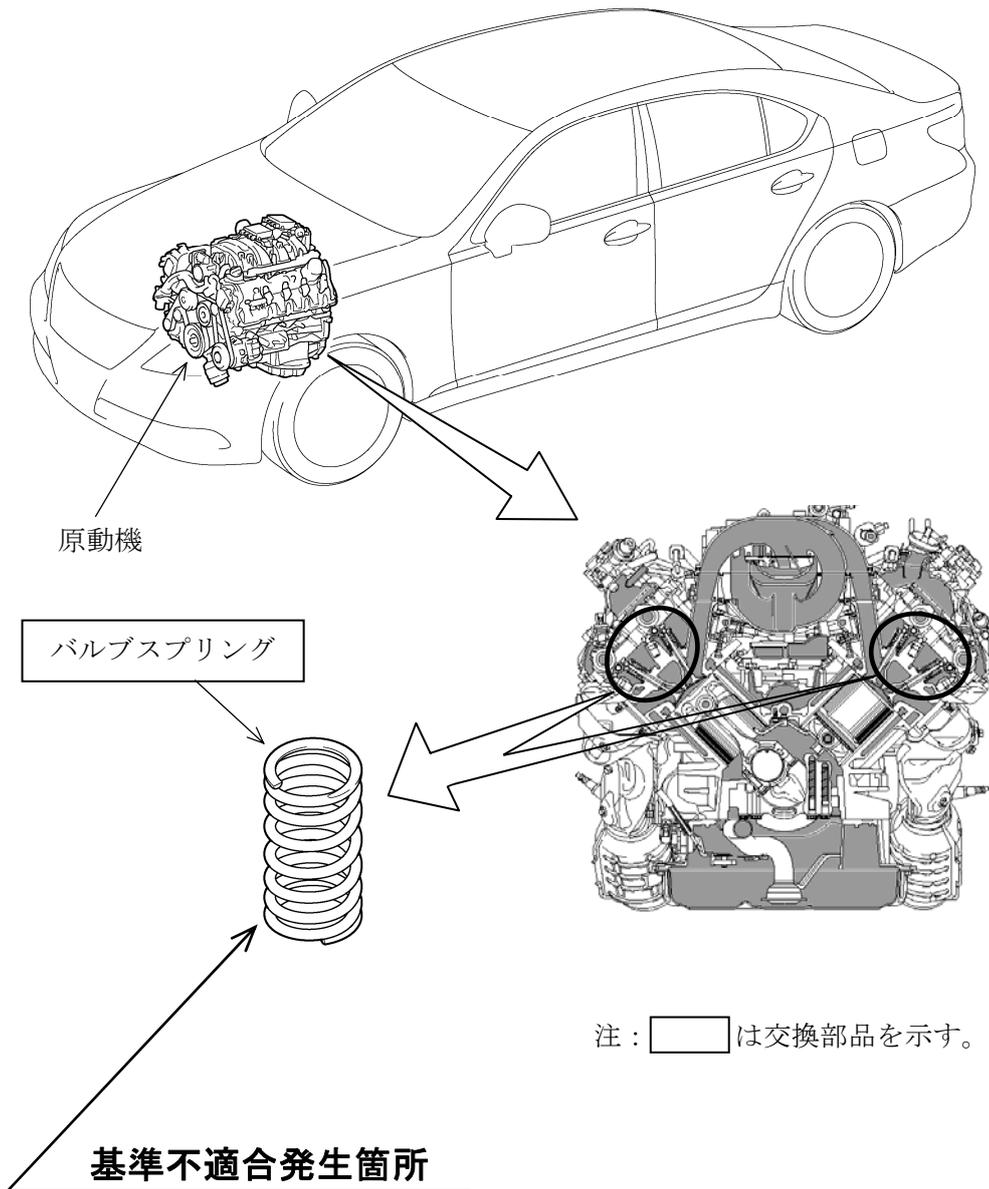
原動機の動弁機構部において、バルブスプリングの材料中に微小異物があるとスプリングの強度が低下して折損することがある。そのため、異音が発生してエンジン不調となり、最悪の場合、走行中にエンジンが停止するおそれがある。

全車両、当該バルブスプリングを対策品に交換する。
