改善箇所説明図

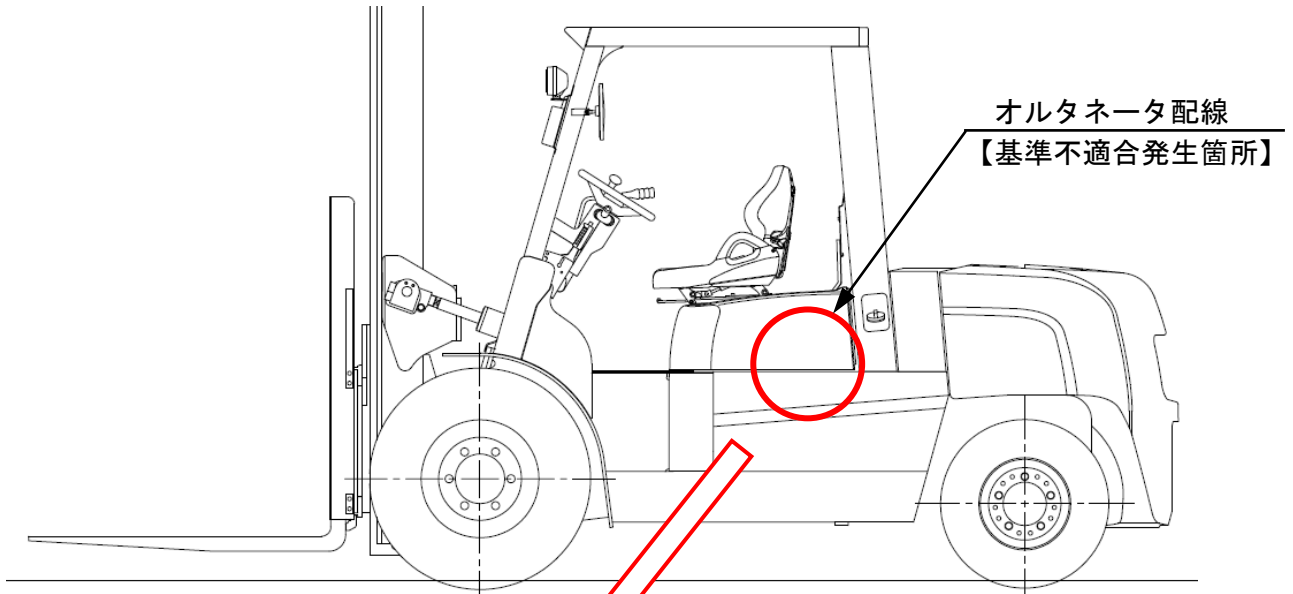
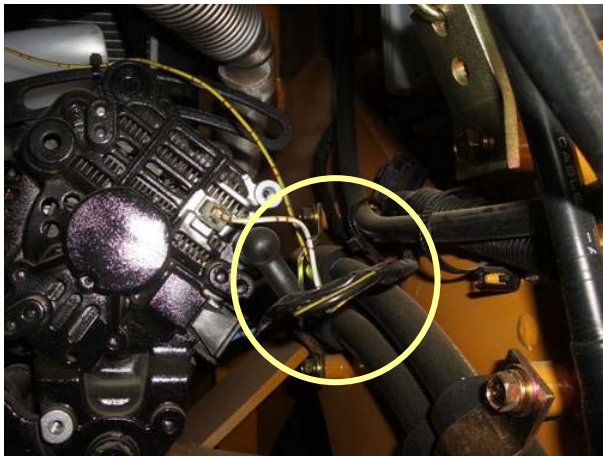
【基準不適合発生箇所】

オルタネータ配線の固定方法が不適切なため、当該配線が油圧ホースと干渉する場合があります。そのため、そのままの状態で使用を続けると、オルタネータ配線が短絡し、火災にいたるおそれがある。
