改善箇所説明図

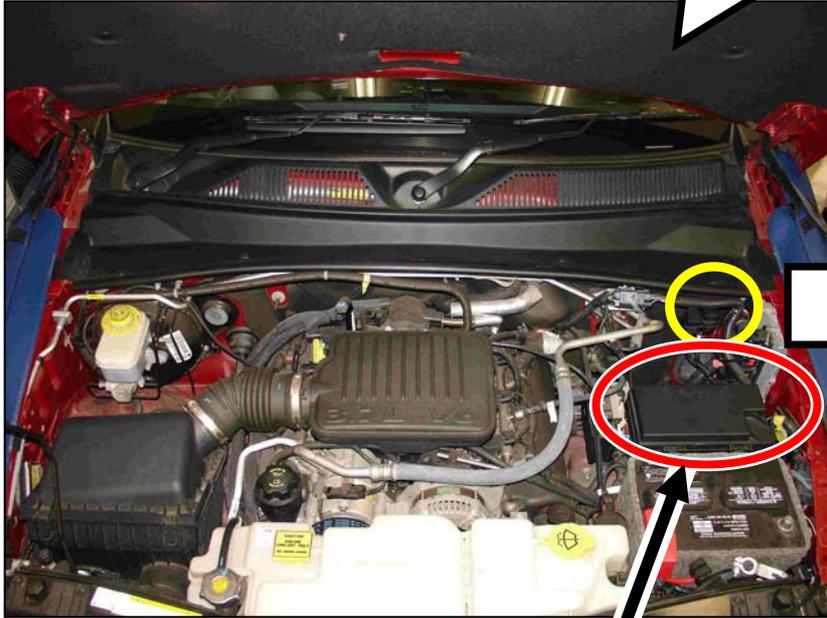
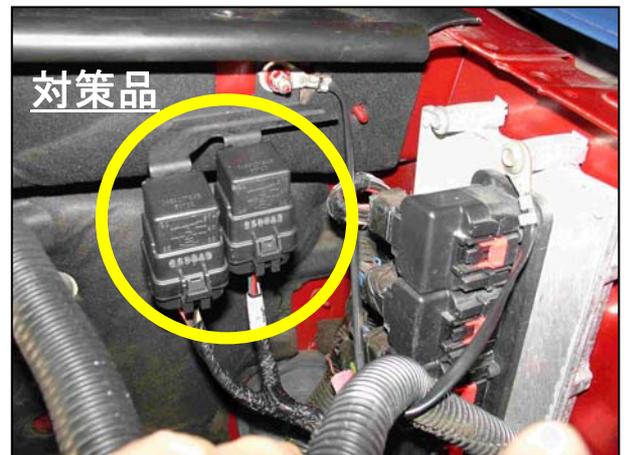
エンジン・ルーム

基準不適合発生箇所

フロント・ウィンド・ワイパ・システムにおいて、フロント・ワイパ制御モジュール内にある間欠作動モード用リレーの耐久性が不足しているため、フロント・ワイパの間欠作動モードを頻繁に使用すると当該リレーが固着するものがある。そのため、フロント・ワイパが動かなくなり、最悪の場合、雨天時における前方視界を確保出来ないおそれがある。

改善の内容

全車両、フロント・ワイパ制御モジュールを点検し、対象となるものは、対策品(間欠ワイパ用代替リレー)を装着するとともに、フロント・ワイパ制御モジュールのプログラムを対策品に対応したものへ書き換える。

識別 : エンジンルーム内、バルクヘッド左側にあるスタッド・ボルト頭部に黄色ペイントを塗布。
