改善箇所説明図③

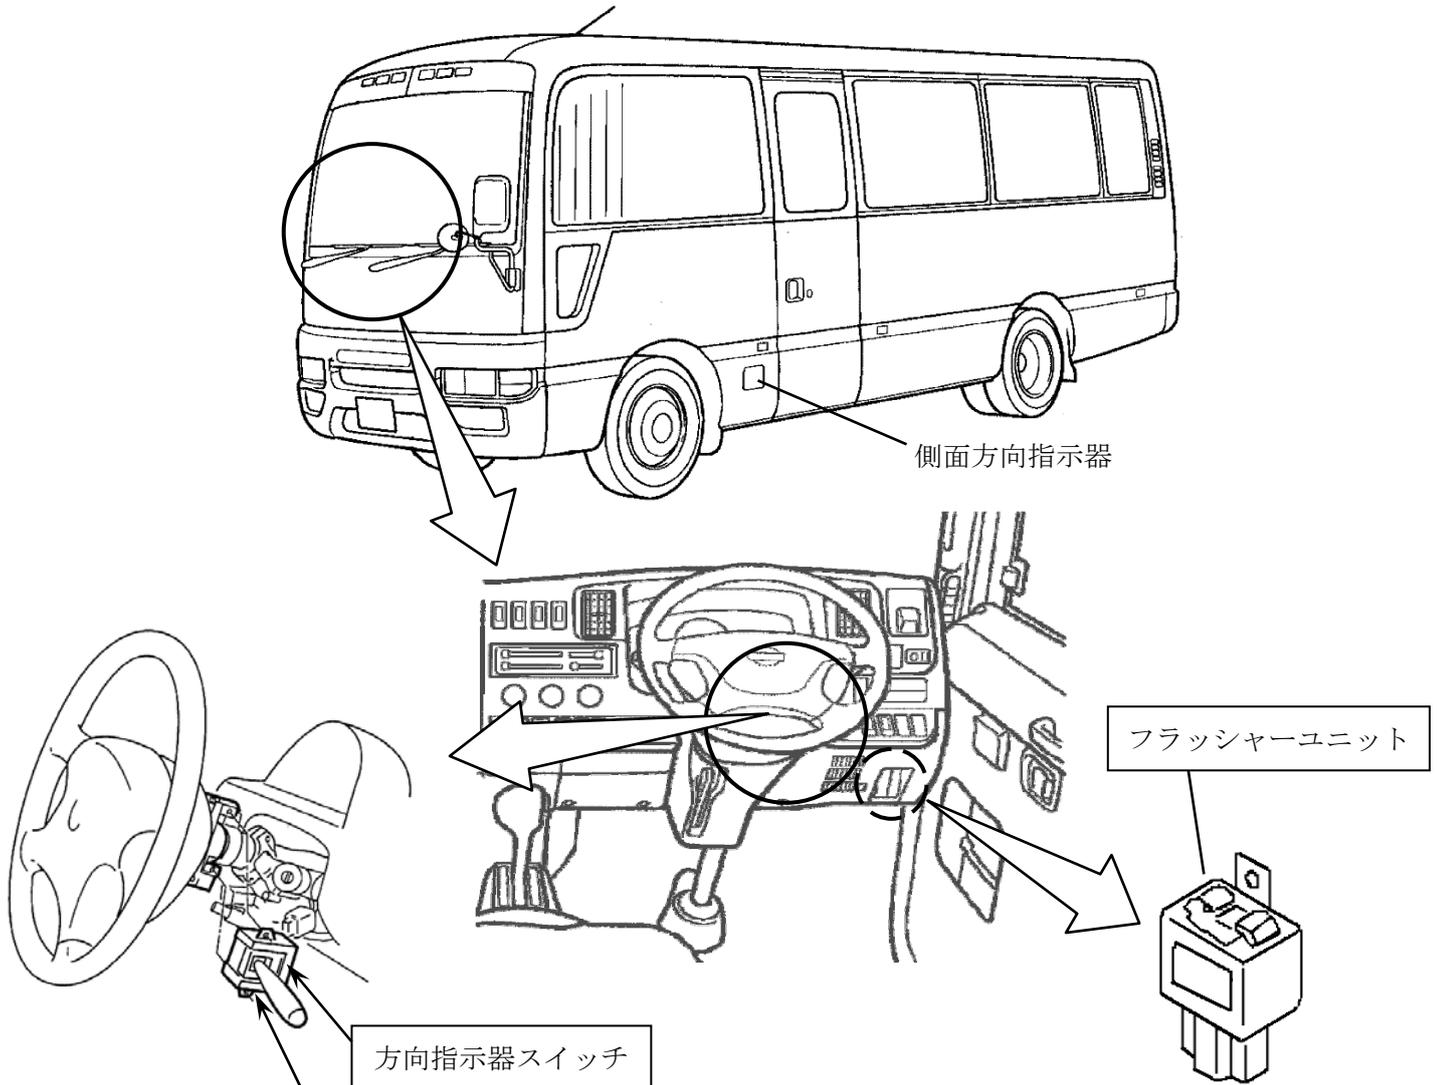
基準不適合発生箇所

側面方向指示器を備えた車両の方向指示器スイッチにおいて、フラッシャーユニットの回路が不適切なため、当該スイッチ操作時の通電によりアーク放電が発生し、接点が摩耗するものがあり、最悪の場合、方向指示器が点灯しないおそれがある。

全車両、当該フラッシャーユニットを対策品と交換するとともに、方向指示器スイッチを新品と交換する。

識別：銀色のシールをモデルナンバープレートの右横に貼り付ける。
