改善箇所説明図④

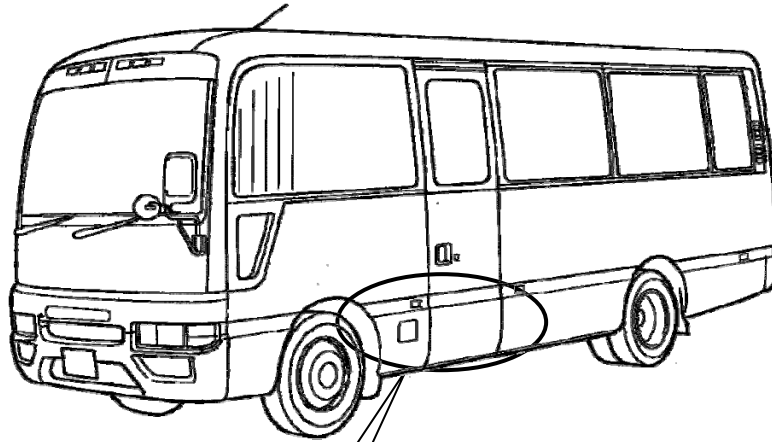
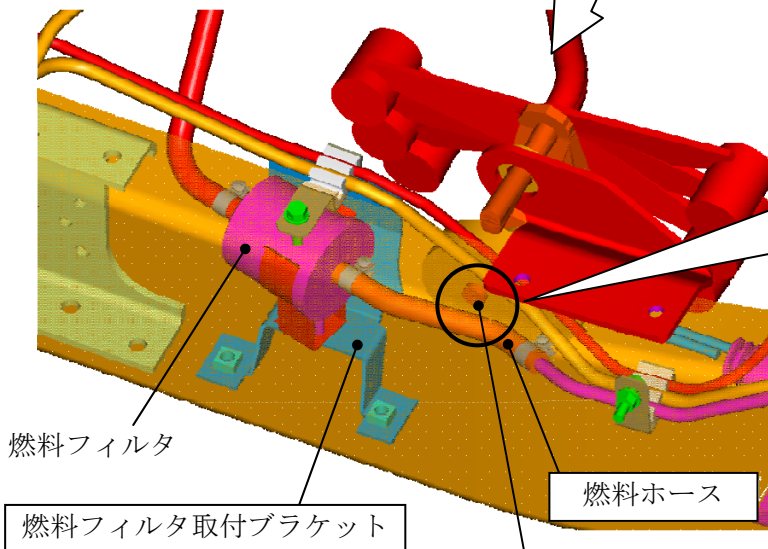
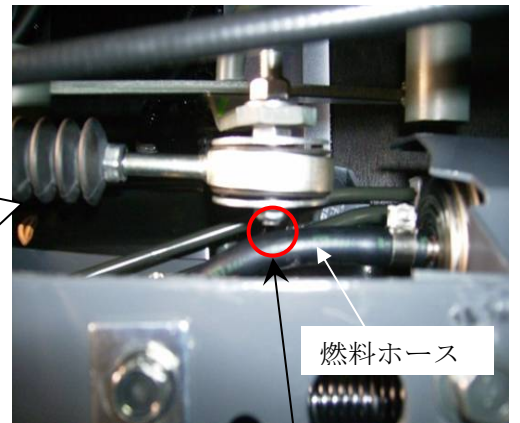
基準不適合発生箇所

手動変速機搭載車において、燃料フィルタ取付ブラケットの形状が不適切なため、シフトリンケージと燃料ホースの隙間が狭いものがあり、最悪の場合、シフト操作時にシフトリンケージが燃料ホースに干渉するおそれがある。

全車両、当該ブラケット、および、燃料ホースを対策品と交換する。

識別：銀色のシールをモデルナンバープレートの右横に貼り付ける。
