改善箇所説明図

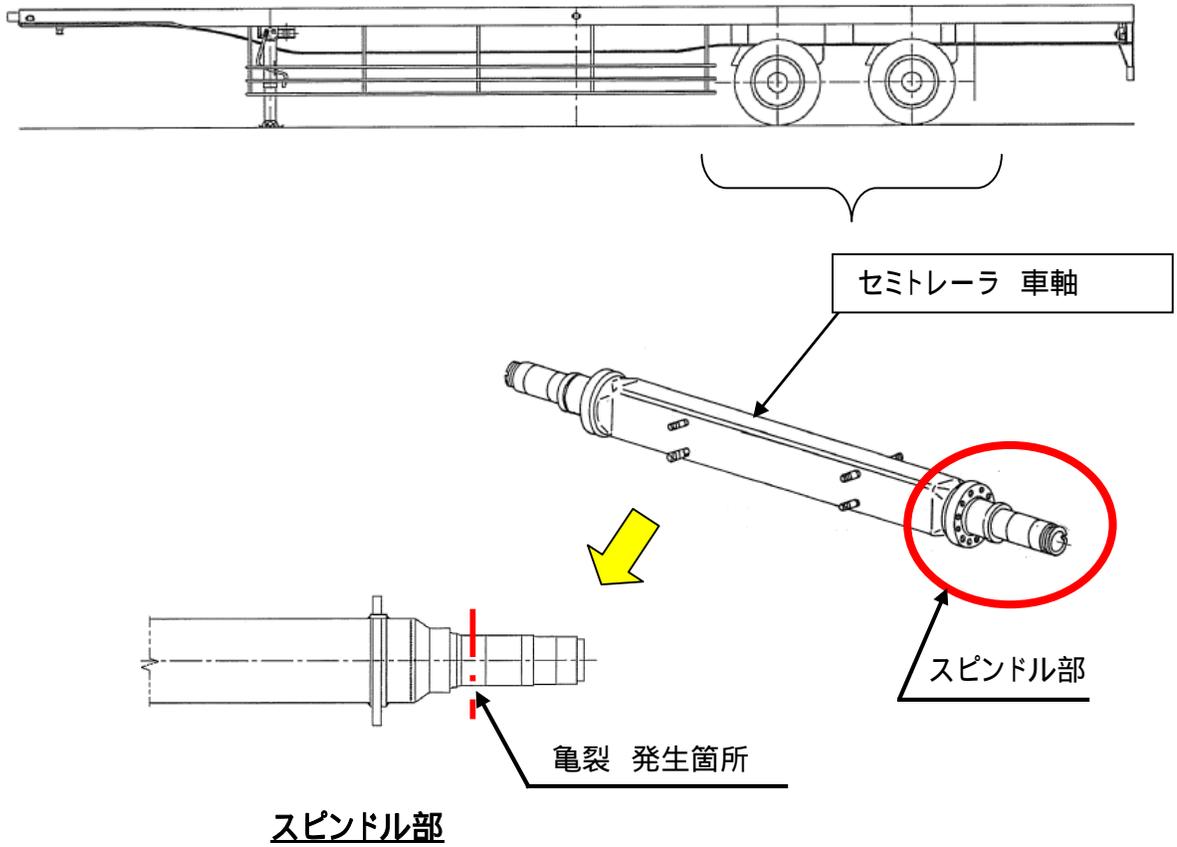
セミトレーラに使用している車軸において、使用環境に対する強度の余裕が少ないため、長期の使用によりスピンドル部に亀裂が発生する可能性がある。そのため、そのままの状態で使用を続けると、最悪の場合、車軸が折損するおそれがある。

注： 内は、交換部品を示す。

全車両、車軸を対策品に交換するとともに、点検整備方法について周知する。

識別： 車枠の車台番号付近に 2582のステッカーを貼付けする。
