改善箇所説明図

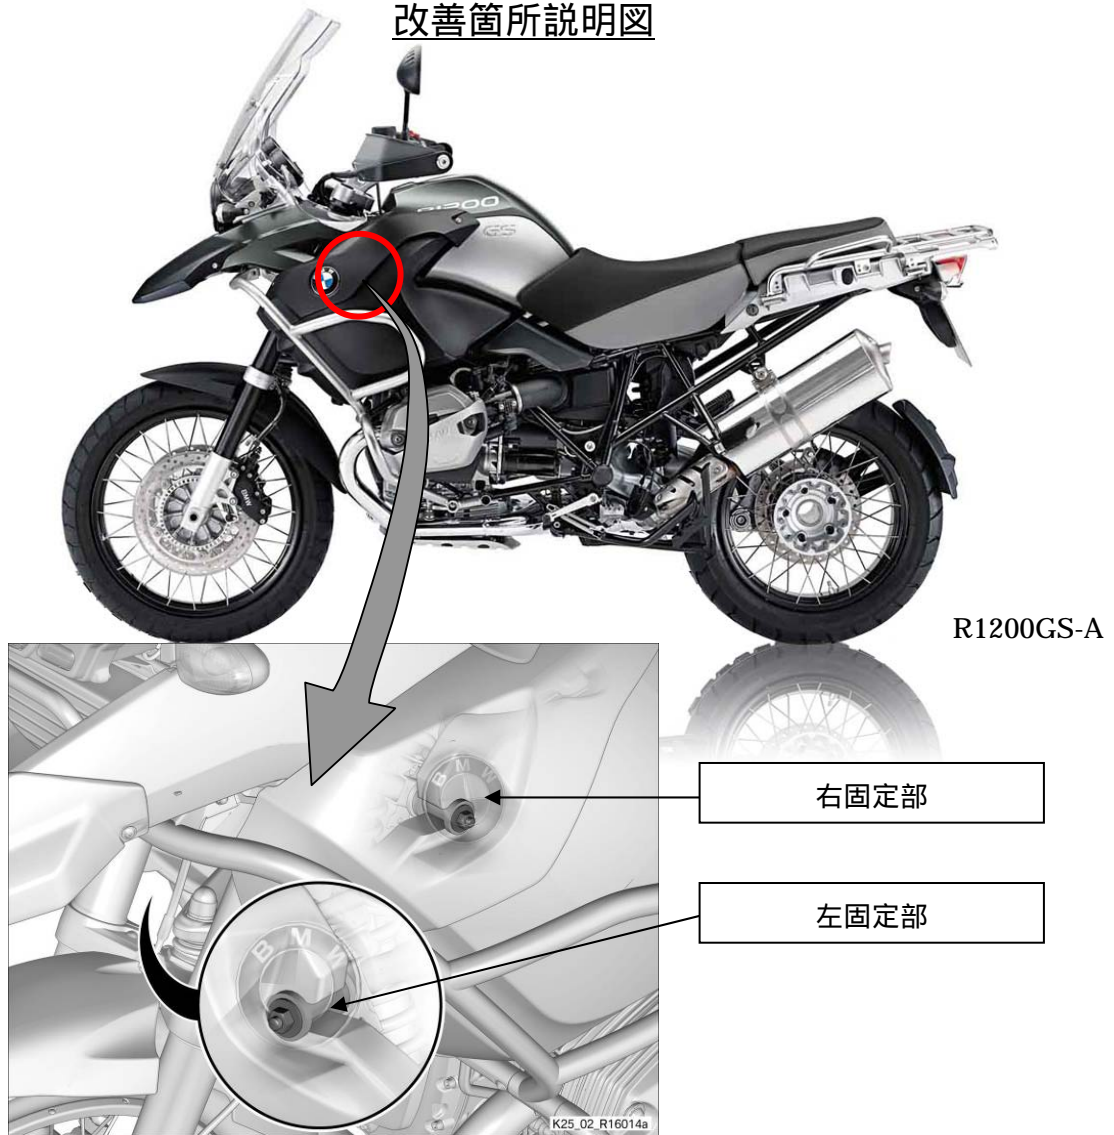
基準不適合発生箇所

燃料タンク取り付け部において、固定ナットの緩み止めが不適切なため、ナットが緩むことがある。そのため、ハンドルを操作した際に固定ボルトがフロントフォークと接触し、ハンドルの可動域が制限される、又は固定ナット及び当該ボルトが脱落するおそれがある。

改善措置の内容

全車両、固定用ナットに緩み止め剤を塗布し、規定トルクで締め付ける。
