## 改善箇所説明図

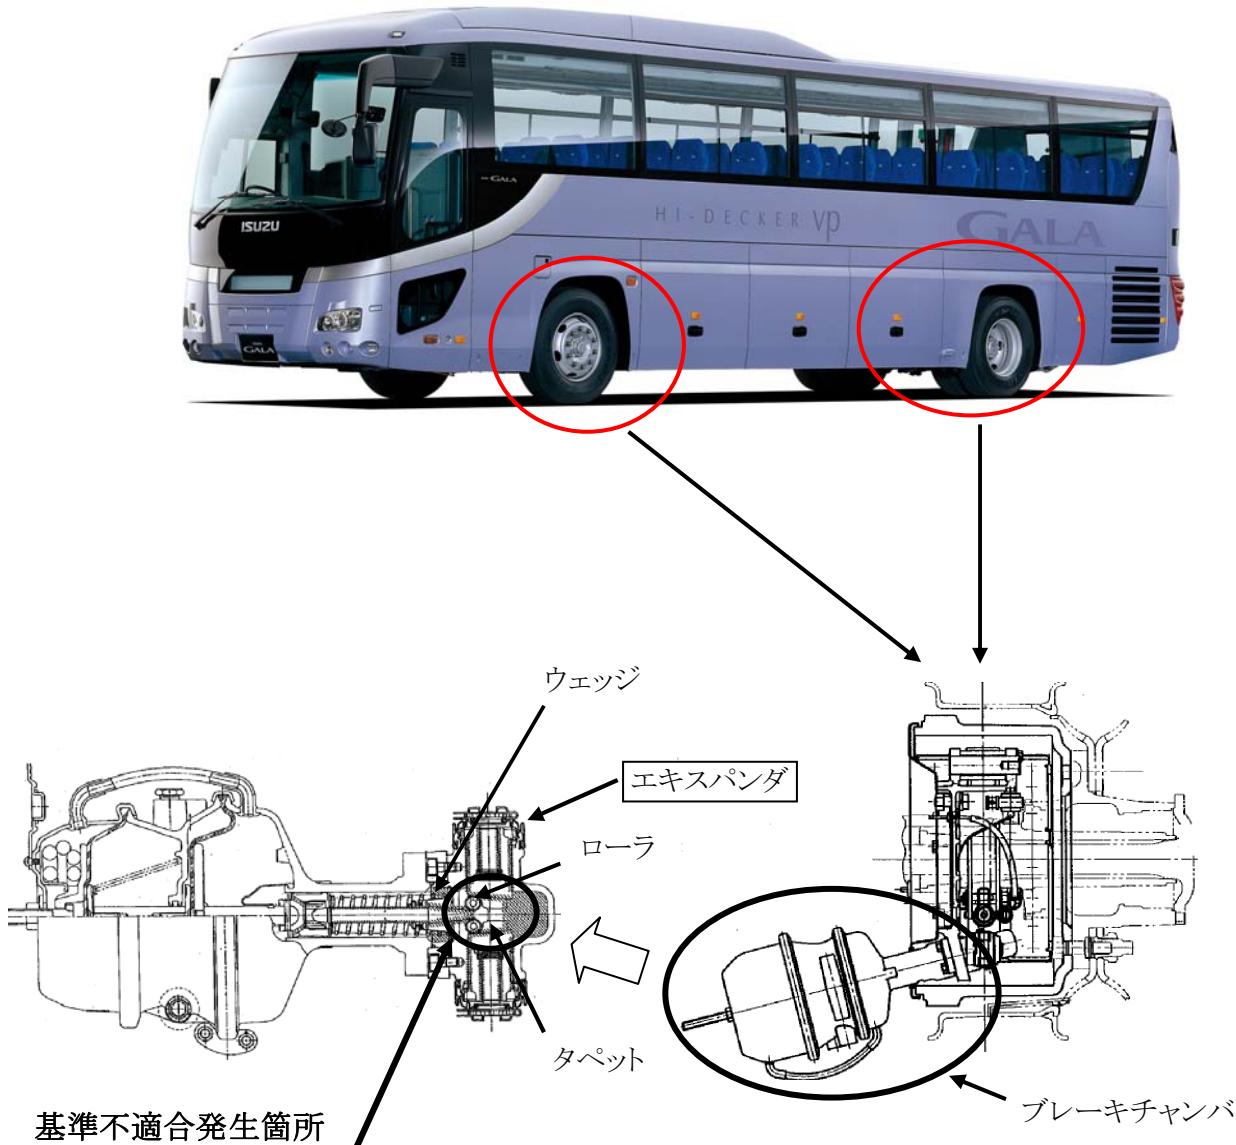
主制動装置のブレーキシューを拡張するエキスパンダのウェッジ部タペットの熱処理が不適切なため、タペットのローラ転動面が早期に摩耗するものがある。そのため、ローラ転動面に凹みが発生し、ブレーキシューの拡張ができず制動力が低下するおそれがある。

全車両、当該エキスパンダの製造番号を確認し、該当するものは良品と交換する。

識別：ネームプレートに黄色ペイントを塗布する。
