# 改善箇所説明図

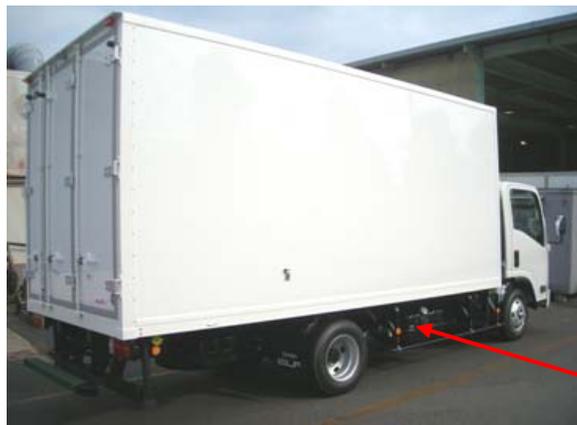
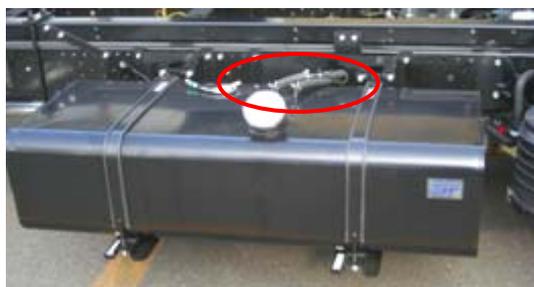
燃料タンク

改善前	改善後
2007年2月以前		
2007年3月以降

燃料タンクの燃料ホース接続部において、燃料ホース内径の組み合わせが不適切なものがあつた。そのためそのまま使用を続けると、最悪の場合、燃料が漏れるおそれがある。

全車両、燃料ホースの組合せにより、適切な組合せのホースと継ぎ手を取付ける又は適切な継ぎ手に交換する。

改善実施済み車には、運転席側ドア開口部のドアロックストライカ付近にNo. 2630のステッカを貼付する。
