## 改善箇所説明図

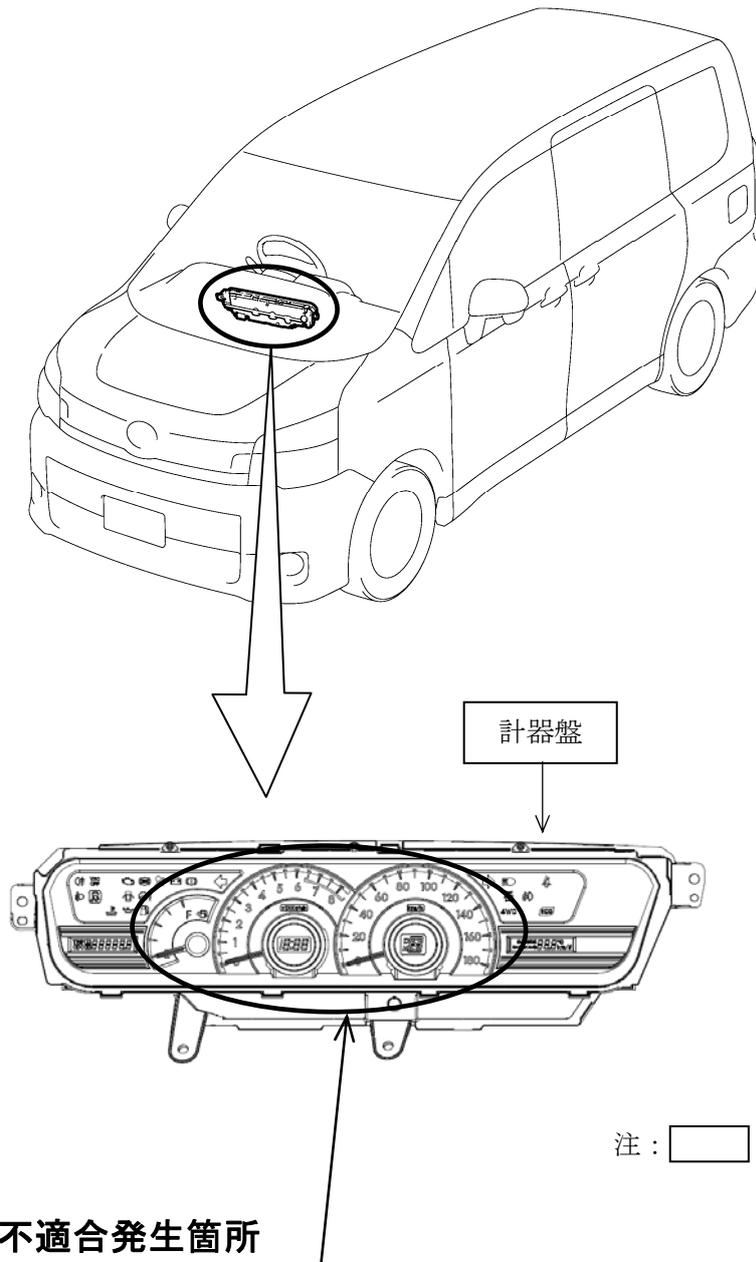
### 基準不適合発生箇所

スピードメータなど計器盤照明の制御プログラムが不適切なため、スイッチを操作して車幅灯等を点灯させた際に計器盤照明が連動して点灯しないことがある。

全車両、照明制御プログラムを修正した計器盤に交換する。

識別：改善済車両にはエンジンルーム内の右サスペンションタワー上部に黄ペイントを塗布する。
