## 改善箇所説明図

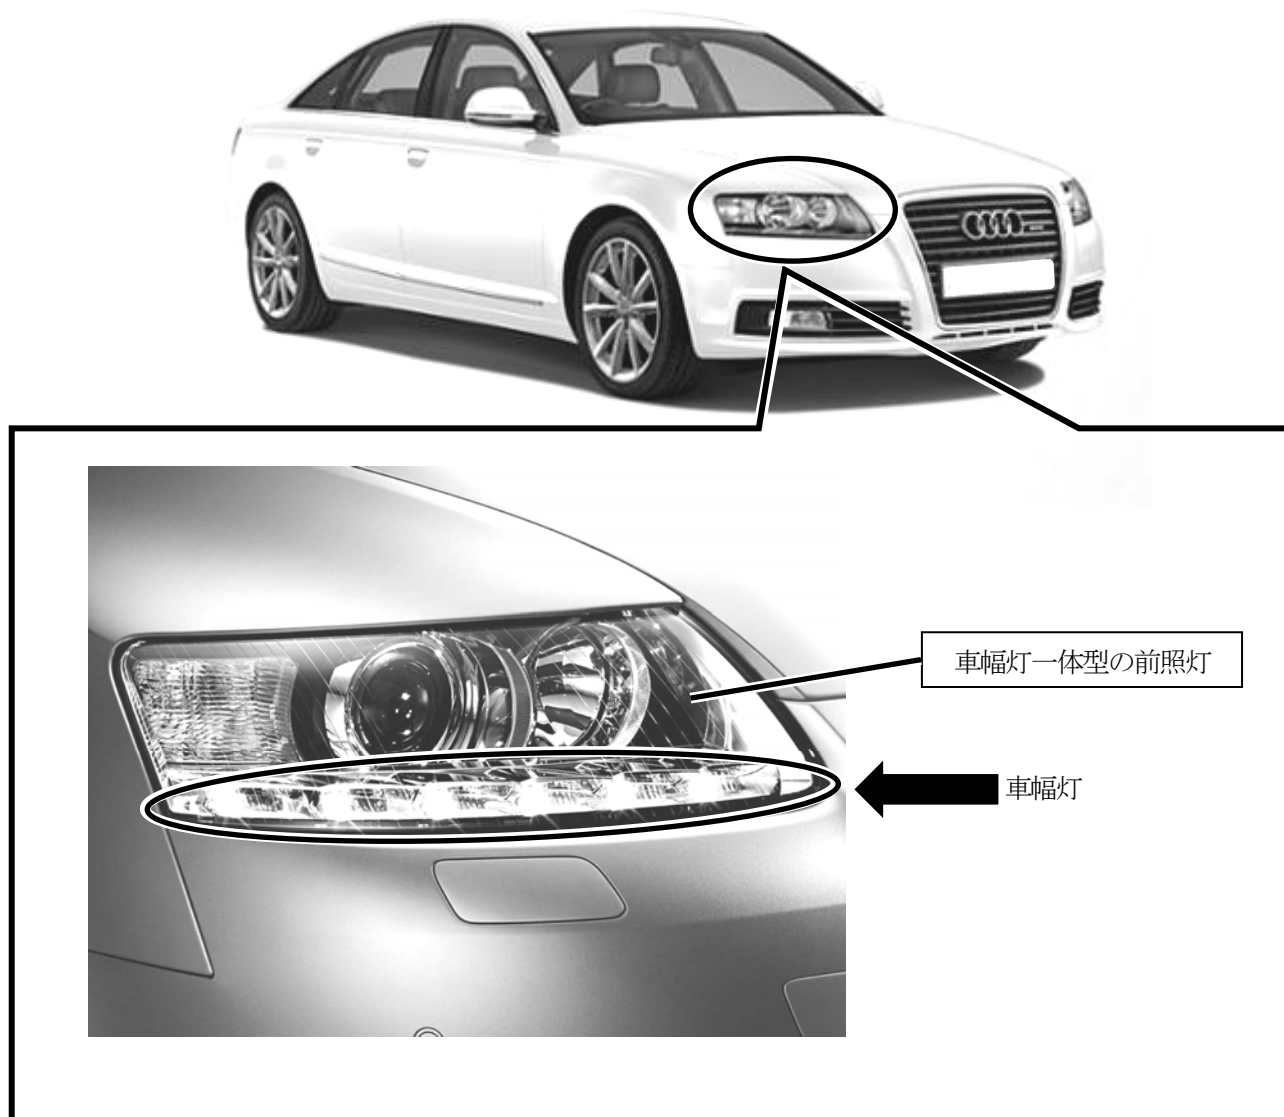
注：  は、点検、交換する部品を示す。

車幅灯一体型の前照灯において、灯火器裏側カバーのシーリング材が不適切なため、シーリング材の気化成分により車幅灯（発光ダイオード）の電気基板接点が腐食して接触不良を起こし、車幅灯が点灯しないおそれがある。

全車両、左右の車幅灯一体型の前照灯の製造年月日を点検し、対象となるものは当該車幅灯一体型の前照灯を対策品と交換する。

識別：車両識別プレートの下側に、黄色で直径5mm程度のマークを塗布する。
