改善箇所説明図

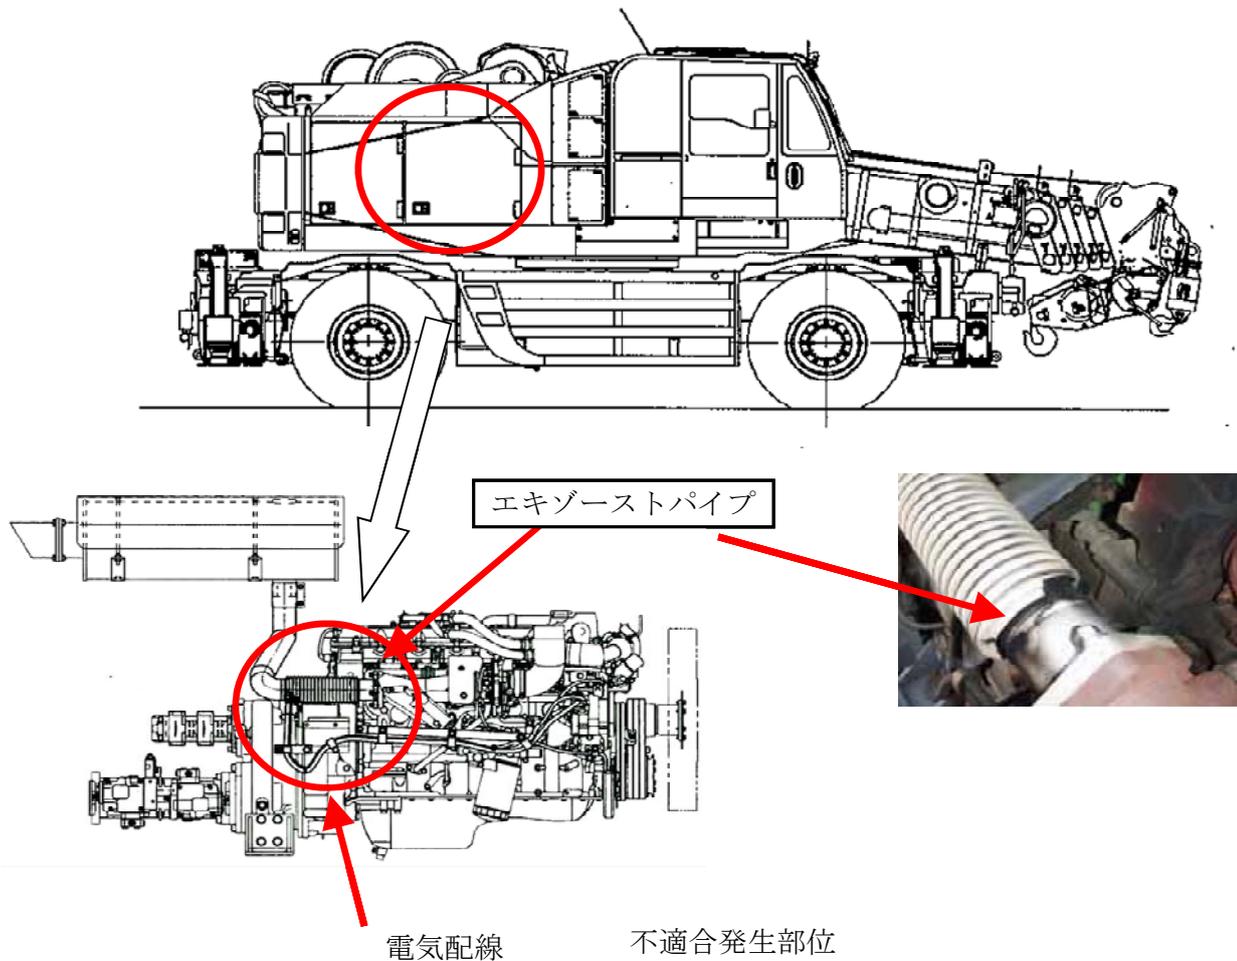
エキゾーストパイプのフレキシブルチューブ部の構造が不適切なため、原動機の振動により、当該部に亀裂を生じる場合があり、最悪の場合、亀裂部からの排気漏れにより、近傍の電気配線を焼損するおそれがある。

全車両、エキゾーストパイプの対策品への交換と電気配線の耐熱対策を行う。
