## 改善箇所説明図

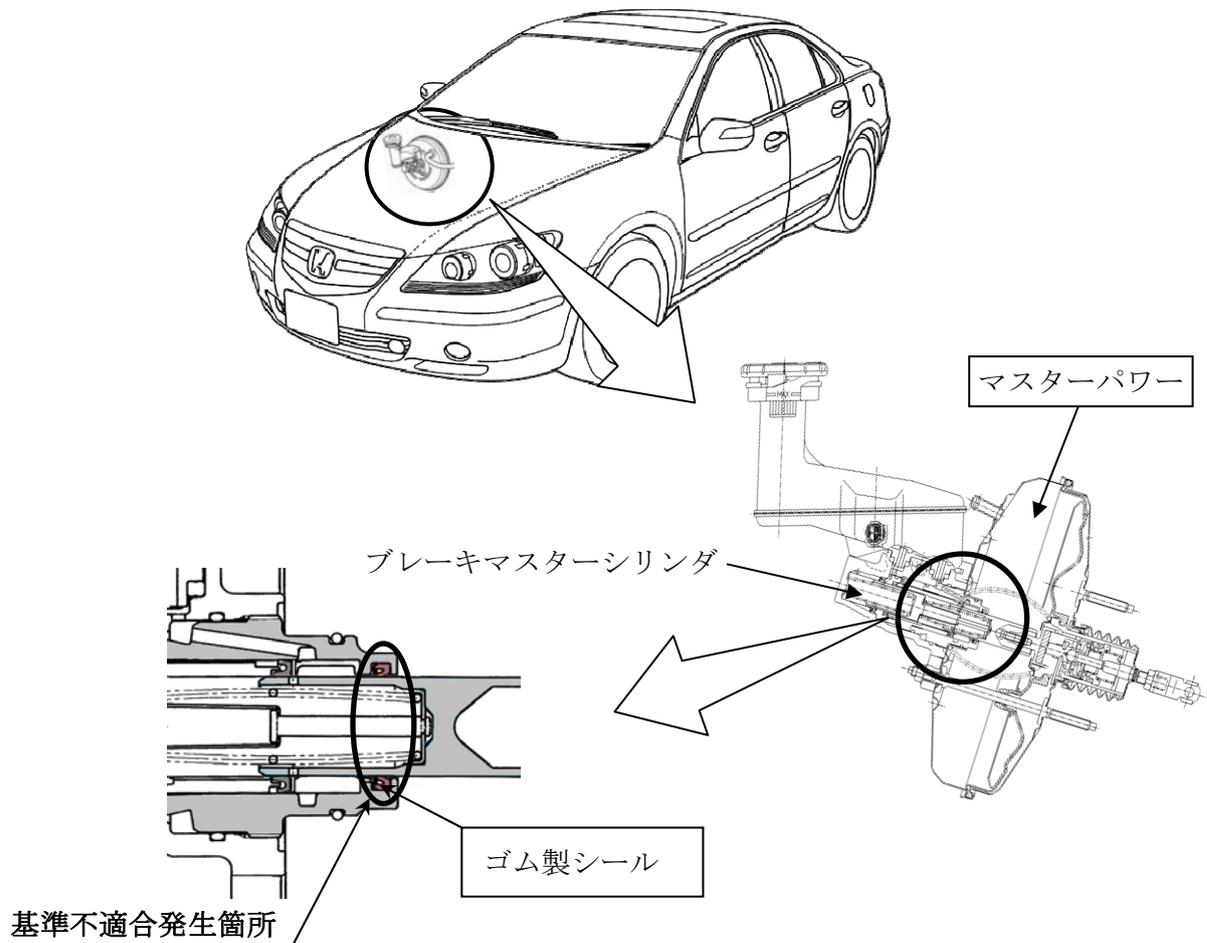
ブレーキマスターシリンダにおいて、市場で使用されるブレーキ液での潤滑性評価が不足していたため、規格に適合しているブレーキ液であってもポリマー成分の少ないブレーキ液を使用すると、シリンダ後端のゴム製シール部が潤滑不良となりめくれることがある。そのため、当該シール部よりブレーキ液が漏れて警告灯が点灯し、そのまま使用を続けると、最悪の場合、制動力が低下するおそれがある。

全車両、当該シールを対策品に交換するとともに、マスターシリンダからのブレーキ液漏れを点検する。ブレーキ液漏れがあるものは、マスターパワーを新品と交換する。

識別：右フロントドアアップヒンジの下側ボルト頭部に黄色ペイントを塗布する。
