改善箇所説明図

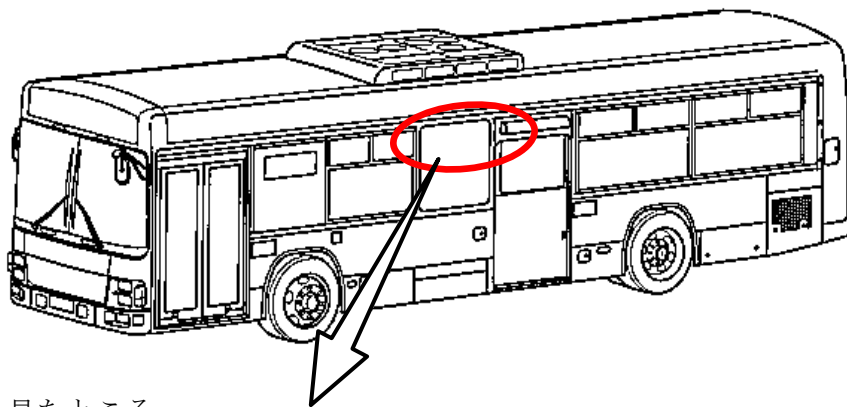
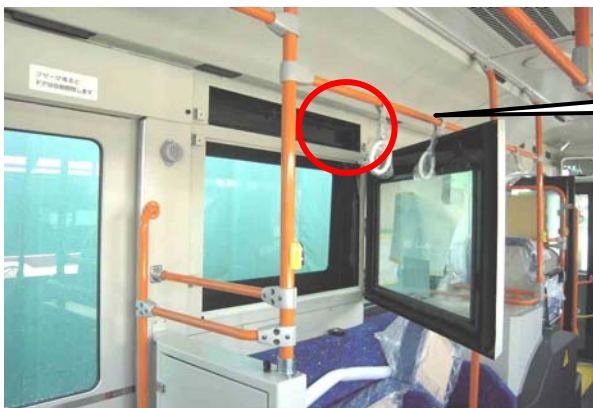
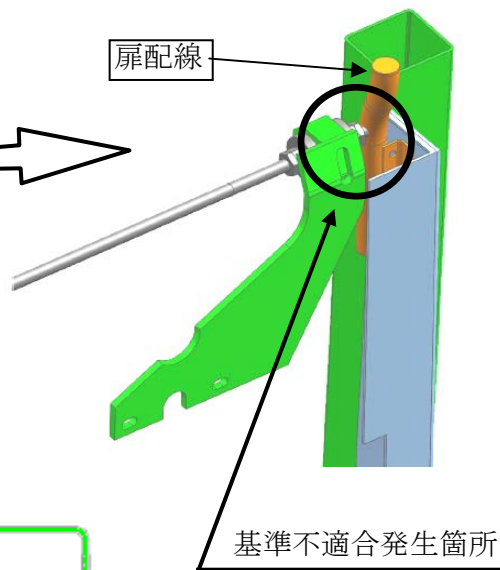
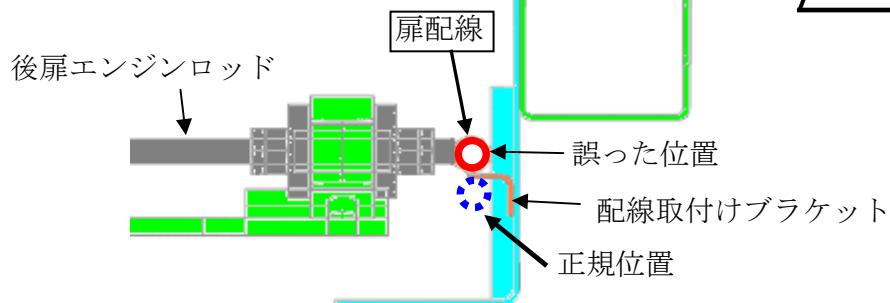
挟み込み防止装置（戸先スイッチ）を取付けた後扉において、扉配線の取付け位置が不適切なため、扉エンジンロッドと干渉するものがある。そのため、そのままの状態で使用を続けると、配線が断線し、最悪の場合、扉が閉まらなくなり、運行出来なくなるおそれがある。

全車両、当該配線の取付け位置を点検し、不適切なものは、正規位置に変更する。
また、配線に損傷が見られるものは、配線を修理する。

識別：後扉点検口の開口部に白色ペイントを塗布する。
