改善箇所説明図

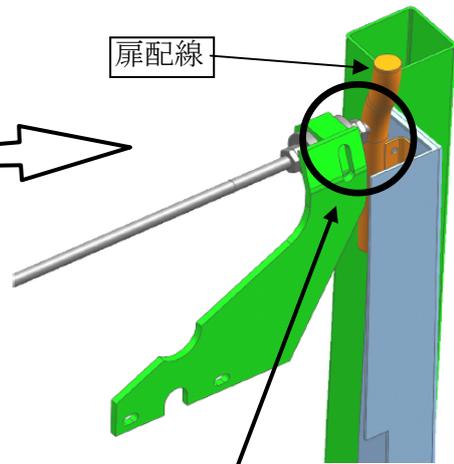
扉配線

挟み込み防止装置（戸先スイッチ）を取付けた後扉において、扉配線の取付け位置が不適切なため、扉エンジンロッドと干渉するものがある。そのため、そのままの状態で使用を続けると、配線が断線し、最悪の場合、扉が閉まらなくなり、運行出来なくなるおそれがある。

全車両、当該配線の取付け位置を点検し、不適切なものは、正規位置に変更する。
また、配線に損傷が見られるものは、配線を修理する。

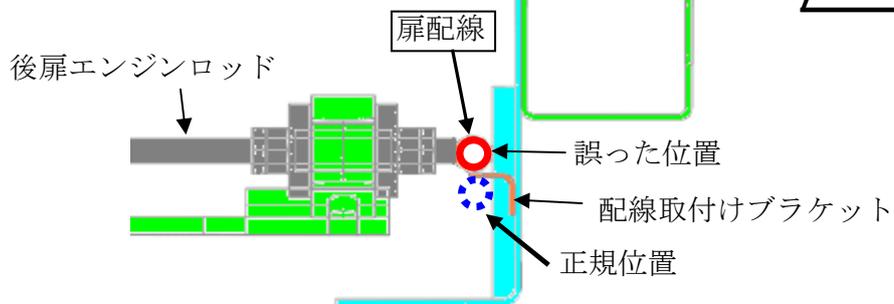
上方図

基準不適合発生箇所

識別：後扉点検口の開口部に白色ペイントを塗布する。
