改善箇所説明図

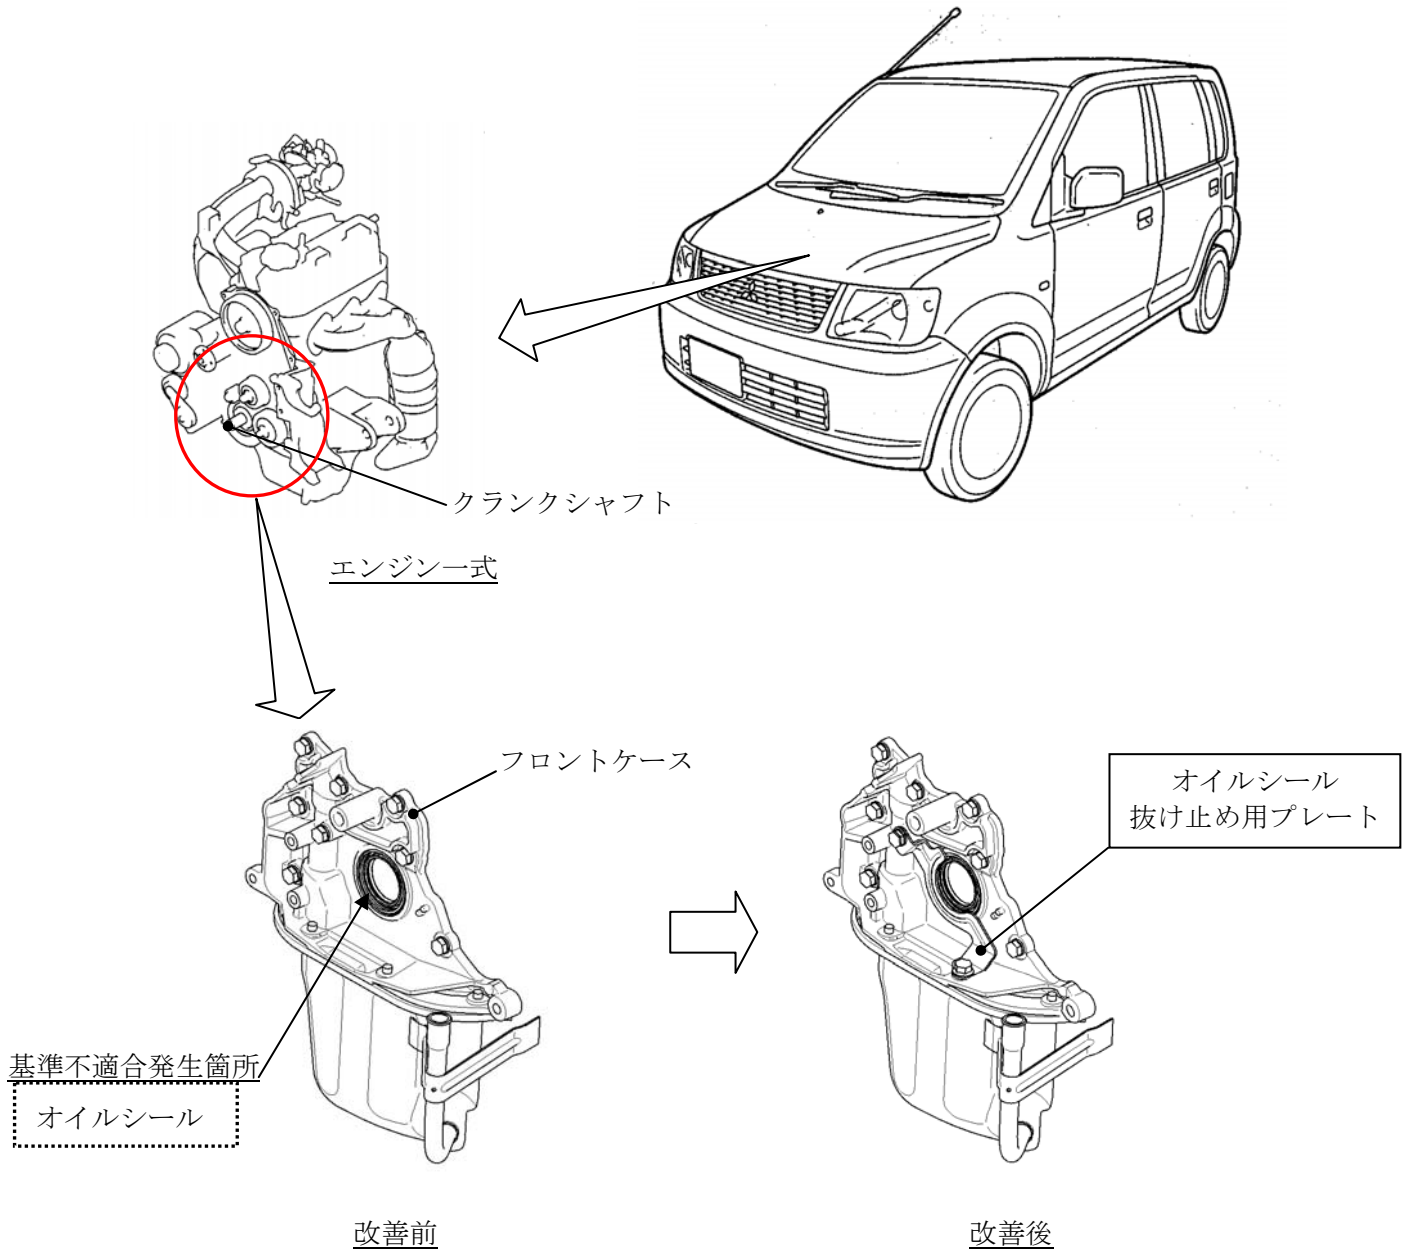
エンジンフロントケースに装着しているクランクシャフトオイルシールにおいて、フロントケースの加工ばらつき、およびオイルシールの圧入荷重が過大であったことによる変形により当該オイルシールの保持力が低下しているものがある。そのため、当該オイルシールが抜け出しエンジンオイルが徐々に漏れ、油圧警告灯が点灯し、そのままの状態で使用を続けると、エンジン内部部品が焼付き、走行不能となるおそれがある。

全車両、当該オイルシール取付部を点検し、オイル漏れが無い場合は、フロントケースにオイルシール抜け止め用プレートを追加装着する。なお、オイル漏れがある場合は、オイルシールを新品に交換するとともに、フロントケースに抜け止め用プレートを追加装着する。
