改善箇所説明図

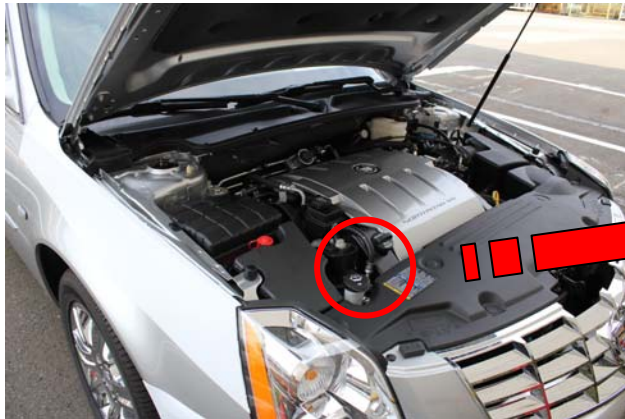
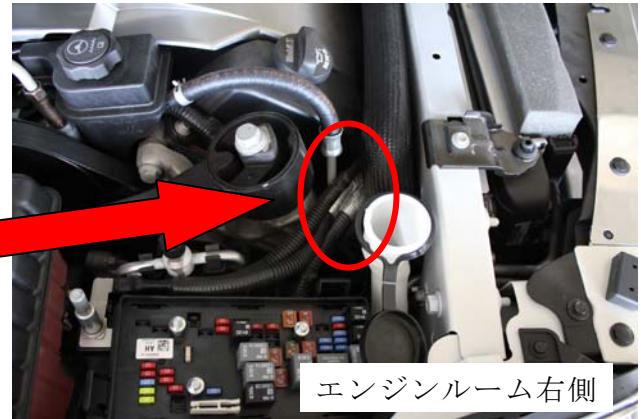
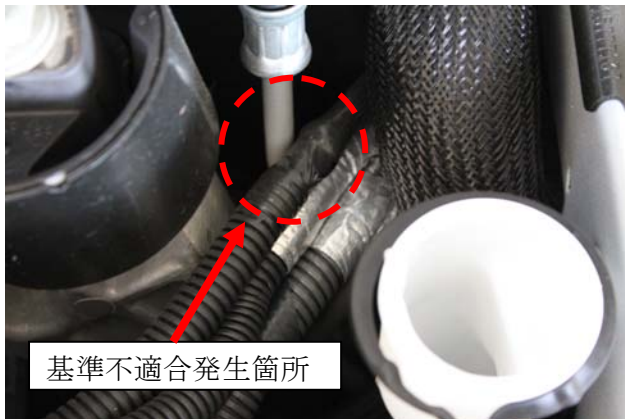
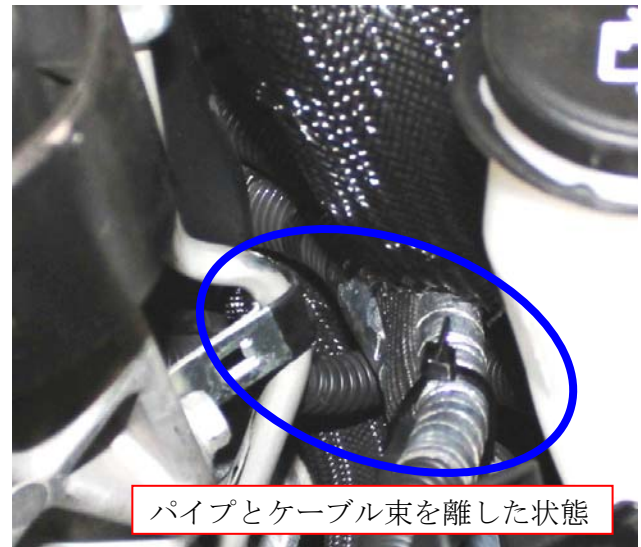
○内は、改善箇所を示す。

基準不適合発生箇所

エンジンルームにおいて、オルタネータ電気配線、スタータモータ電気配線及びエンジン制御用電気配線の取り回しが不適切なため、当該電気配線とパワーステアリングのリターンパイプとが接触しているものがある。そのため、振動等によりリターンパイプが損傷し、パワーステアリングオイルが漏れ、ハンドルが重くなるおそれがある。また、電気配線の被覆が摩耗し、電気配線芯がリターンパイプと接触した場合、火花が発生し火災に至るおそれがある。

全車両、オルタネータ電気配線、スタータモータ電気配線及びエンジン制御用電気配線の状況（接触状況、損傷状況）を確認し、損傷がある場合には当該部品を交換する。その後、全車両、オルタネータ電気配線、スタータモータ電気配線及びエンジン制御用電気配線の取り回しをリターンパイプの前方下部に移すとともに、結束バンドでこれらの電気配線を束ねる。
