改善箇所説明図

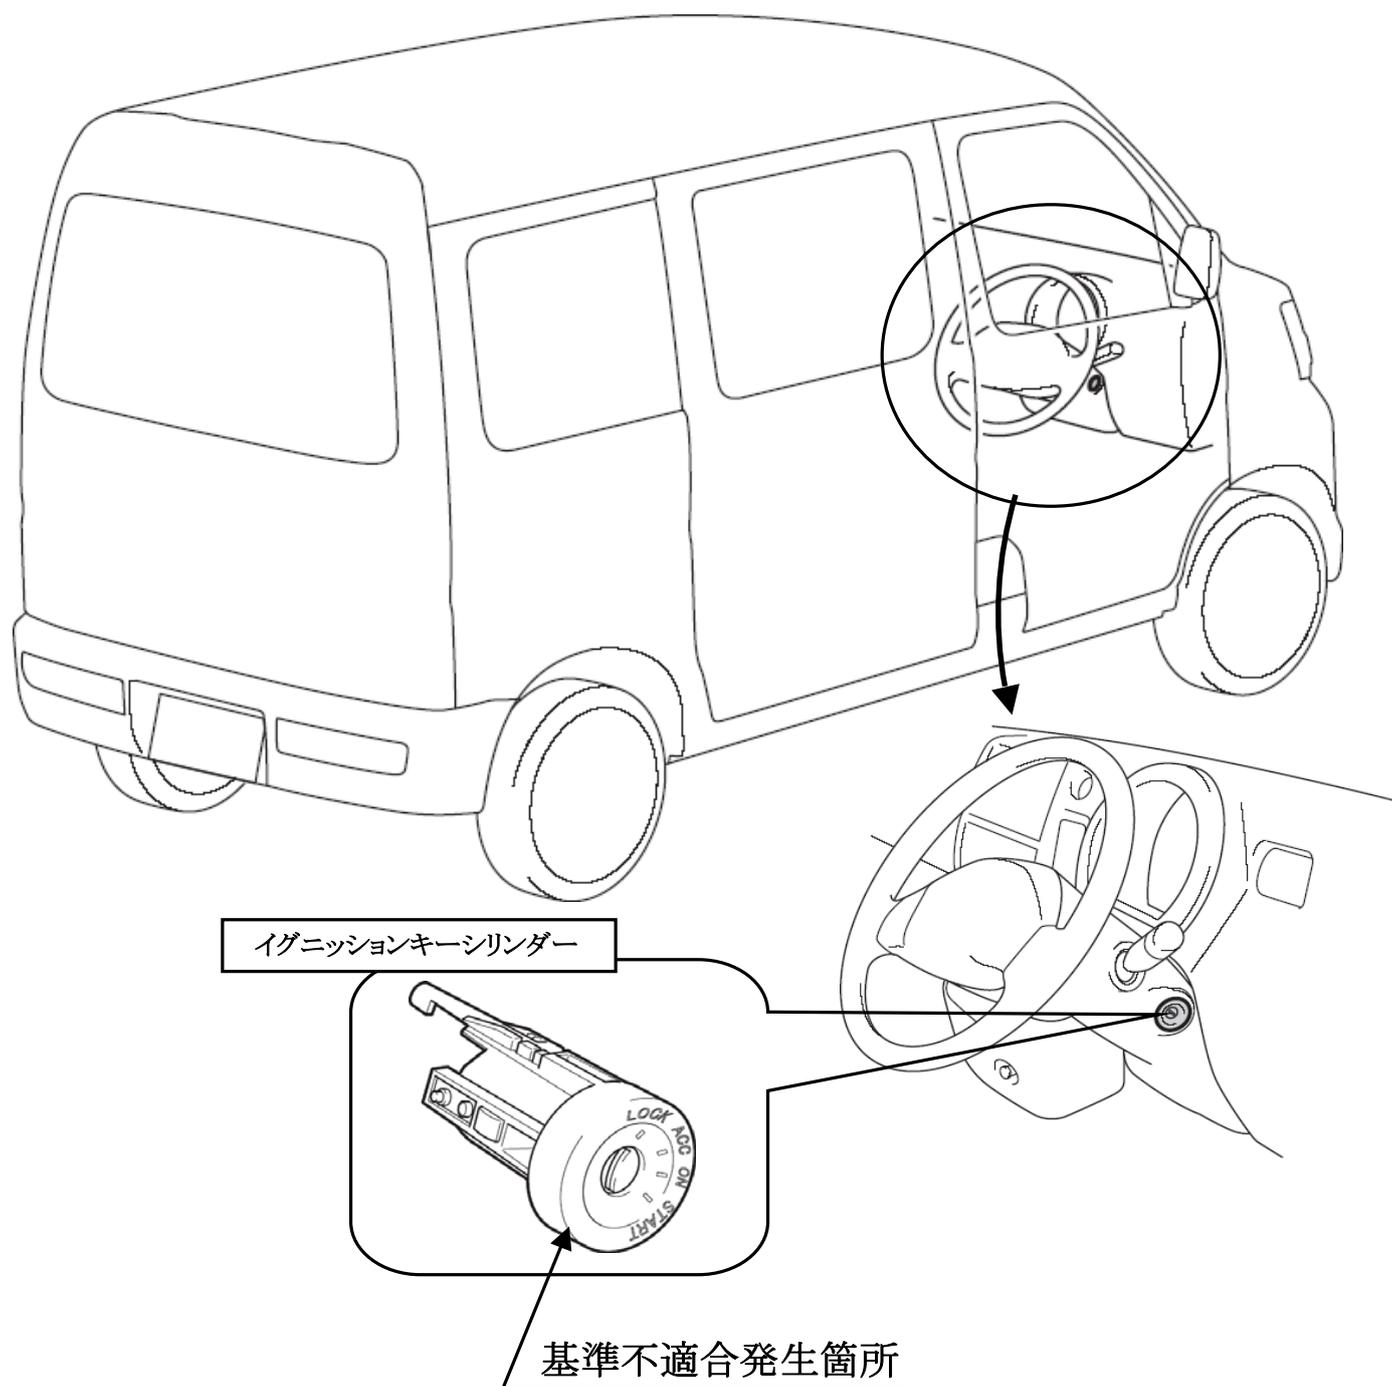
〔 イグニッションキーシリンダーの製造工程において、規格を超える鉛が誤って混入したものがあ。そのため、水分を含んだ泥等が浸入すると、強度が低下し、そのまま使用を続けると、キーシリンダーが破損し、キー操作ができなくなる。 〕

全車両、イグニッションキーシリンダーを良品と交換する。なお、ドア等のキーシリンダーもあわせて新品に交換する。
