改善箇所説明図

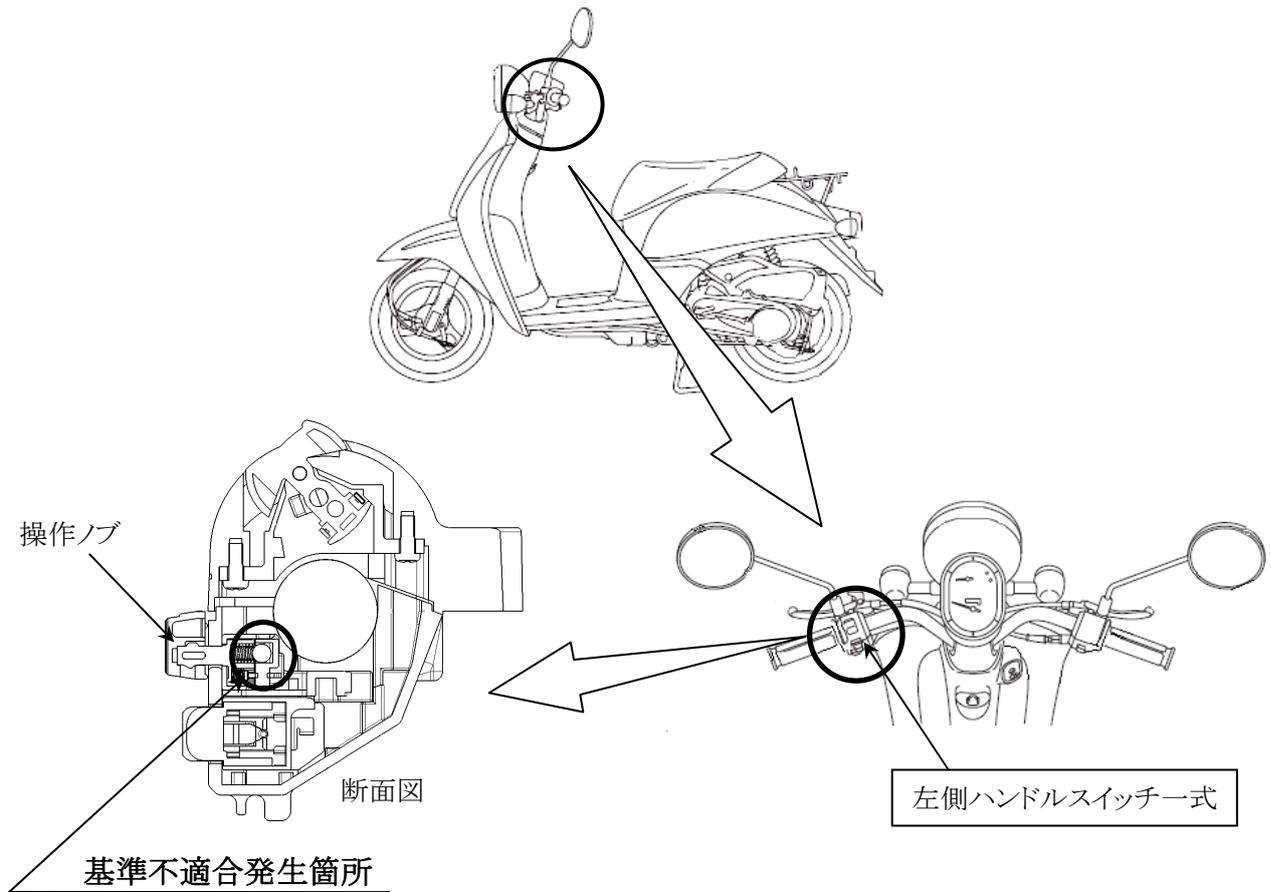
方向指示スイッチの操作ノブの位置を保持する部品に異なった材質を使用したため、スイッチ内部に浸入した雨水等で錆が生じることがある。そのため、方向指示スイッチが操作できなくなるおそれがある。

全車両、左側ハンドルスイッチ一式を対策品に交換する。

識別：車台番号打刻部付近に黄色の識別ラベルを貼付する。
