改善箇所説明図

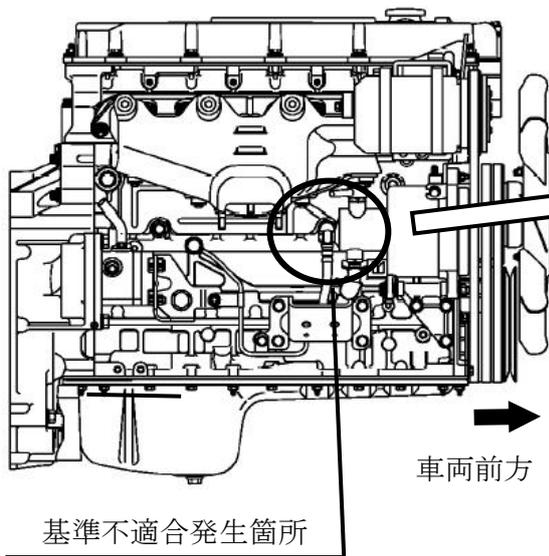
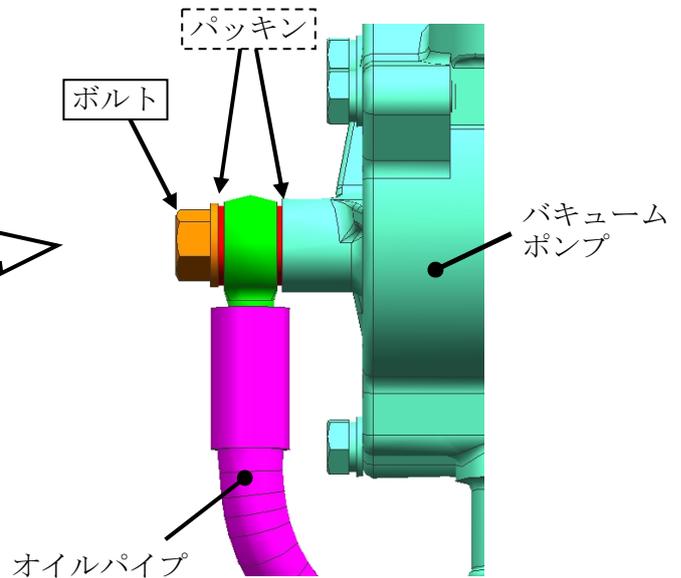
エンジン側面図

基準不適合発生箇所

バキュームポンプの潤滑用オイルパイプ取付け部において、当該パイプ固定ボルトの軸力不足により、ボルトが緩むものがある。そのため、そのままの状態で使用を続けると、パッキンよりオイルが漏れ、最悪の場合、エンジンが焼付くおそれがある。

全車両、パッキンを新品に交換するとともに、当該ボルトを規定トルクで締付ける。

識別：エンジンヘッドカバーに黄色ペイントを塗布する。
