## 改善箇所説明図

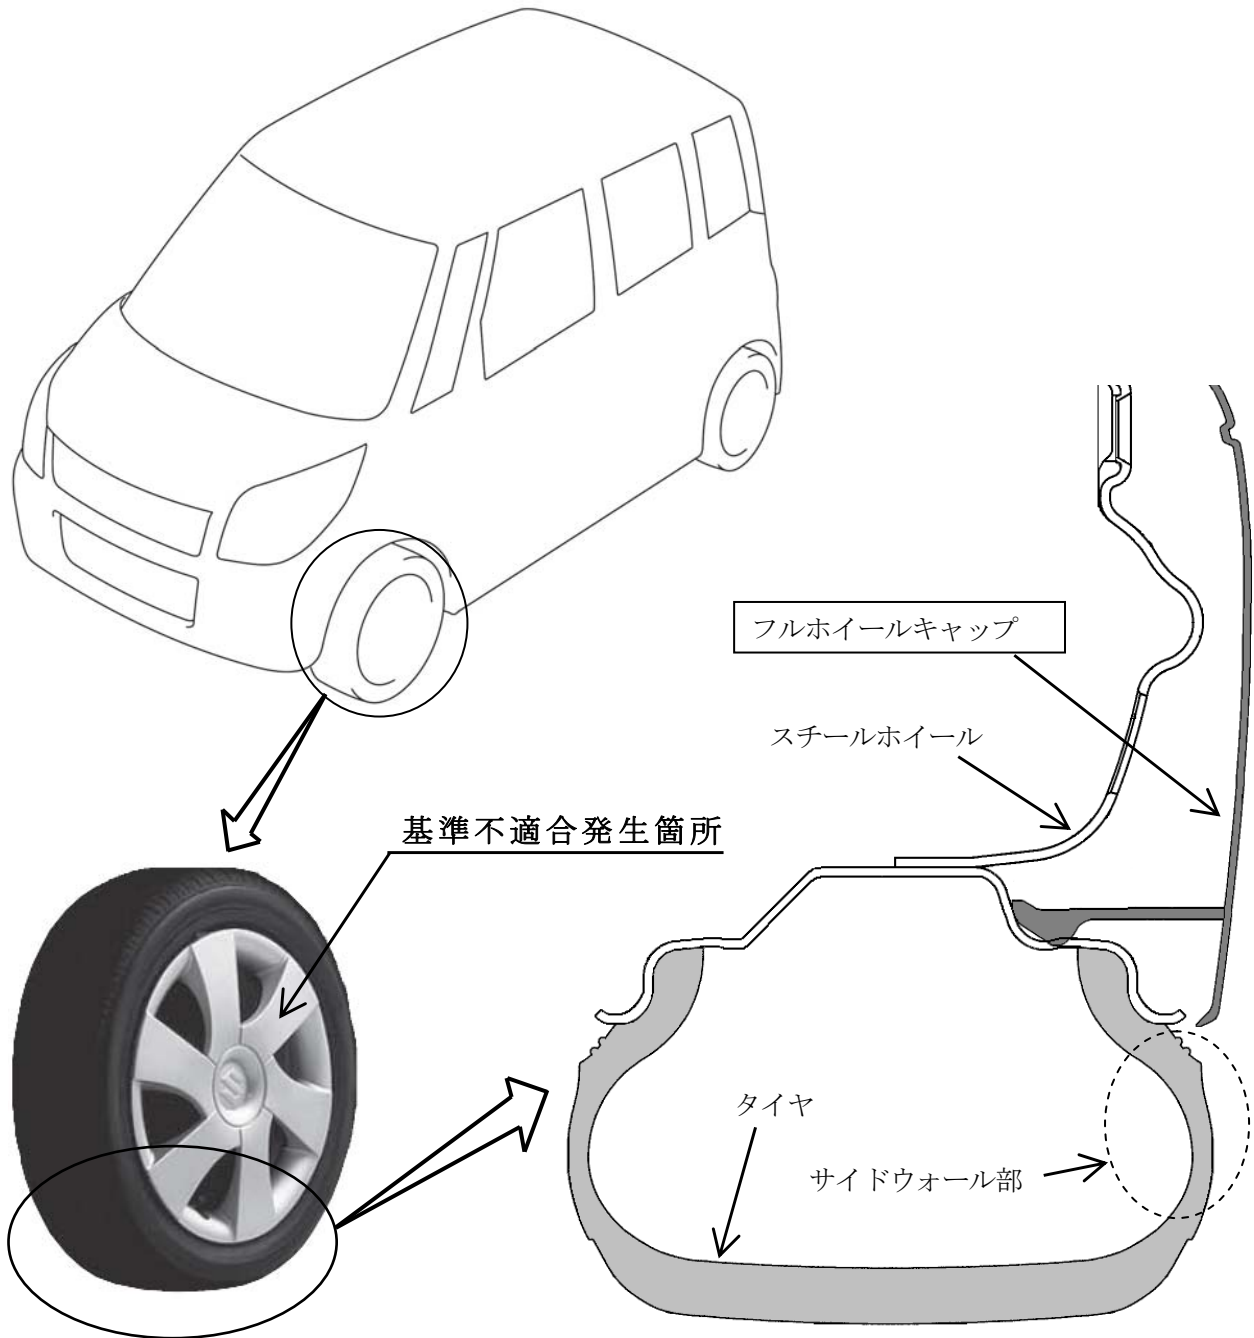
14インチスチールホイール仕様車において、車輪に装着したフルホイールキャップの外径が大きく、縁石等に乗上げる等タイヤに大きな負荷が掛かった場合、変形したタイヤのサイドウォール部がフルホイールキャップと干渉し、最悪の場合、走行中にフルホイールキャップが脱落し、他の交通の妨げとなるおそれがある。

全車両、フルホイールキャップを、外径を小さくした対策品と交換する。

識別： ID プレートに茶色のシールを貼付する。
