改善箇所説明図

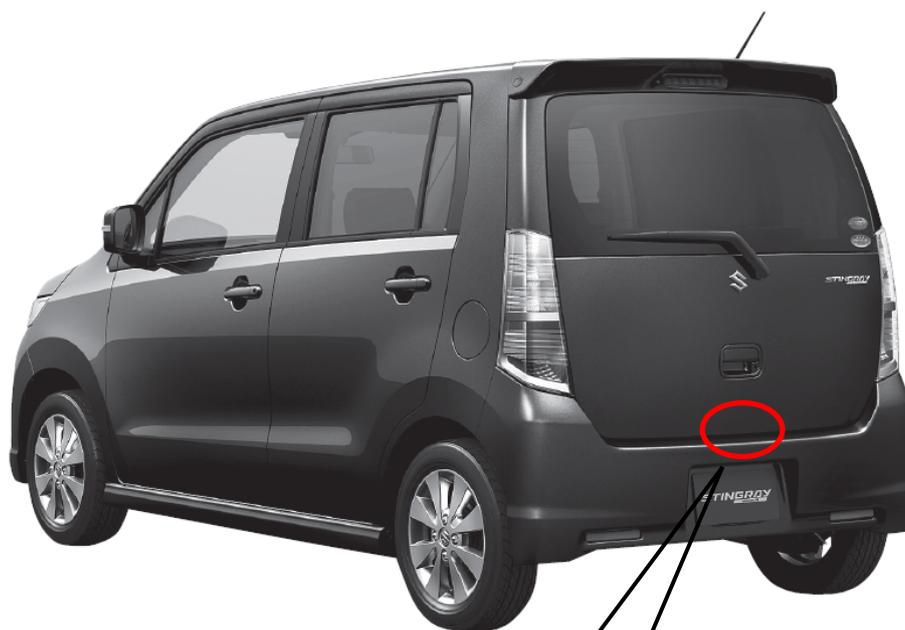
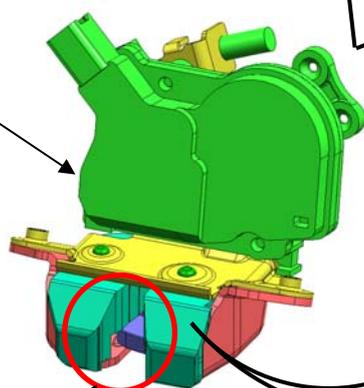
バックドアラッチ

樹脂ボディ

基準不適合発生箇所

バックドアにおいて、バックドアラッチの製造不良により当該ドアラッチの樹脂ボディの寸法が不適切なものがあり、ロック機構が作動しないため、ドアが確実に閉まらない場合がある。そのため、最悪の場合、走行中にドアが開き、積載物が落下するおそれがある。

全車両、バックドアラッチを点検し、樹脂ボディの寸法が不適切なものは、バックドアラッチ一式を良品と交換する。

識別：ID プレートに白色のシールを貼付する。
