改善箇所説明図①

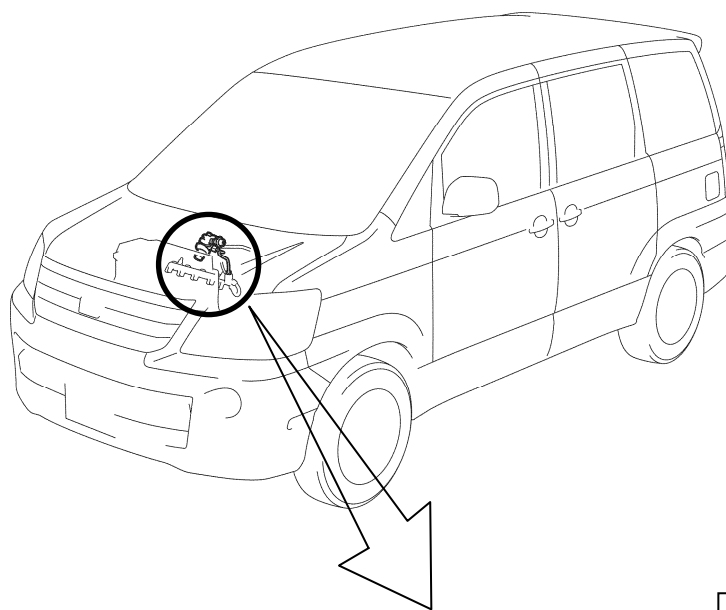
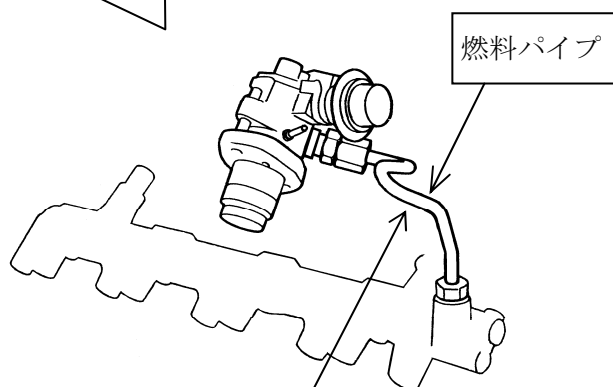
基準不適合発生箇所

エンジンの燃料パイプにおいて、加工ばらつきによる強度評価が不足していたため、加工時の肉厚減少が大きいとその部位の応力が高くなり、燃料中の腐食成分が作用してパイプに微小な亀裂が発生することがある。そのため、そのまま使用を続けると、燃料の圧力変動により亀裂が進行し、燃料が漏れるおそれがある。

全車両、燃料パイプを対策品に交換する。
